# 白云白云湖大朗中路跨线桥“6·12”一般车辆伤害事故调查报告

2024年6月12日9时30分许，广州市白云区白云湖街辖内的广州铁路枢纽新建广州白云站工程BYZSG2标工地大朗中路跨线桥11~12号墩上发生一起车辆伤害事故，造成1人死亡1人受伤，已造成直接经济损失164.1559万元。

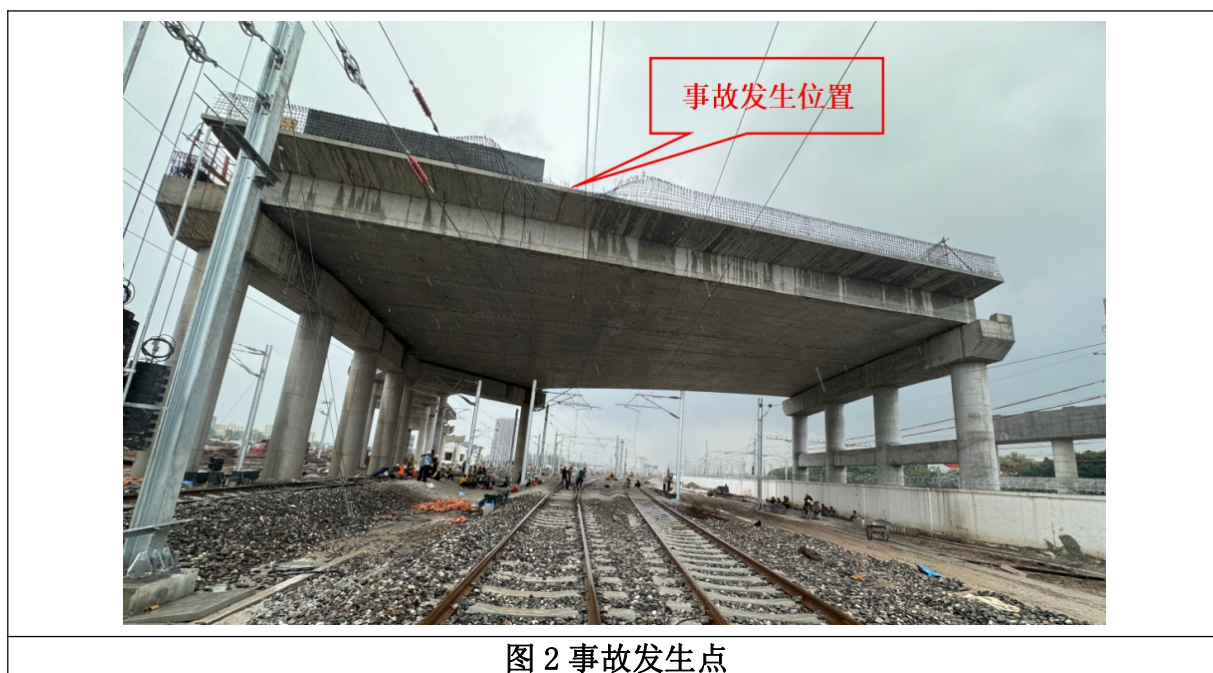
图 2 事故发生点

1. 事发地点位于广州市白云区白云湖街辖内石井大道旁的广州铁路枢纽新建广州白云站工程 BYZSG2 标工程工地内（见图 1）。事故发生点位于广州白云站工程 BYZSG2 标工程大朗中路跨线桥 11~12 号墩桥面东南侧护栏模板安装作业点（见图 2）。

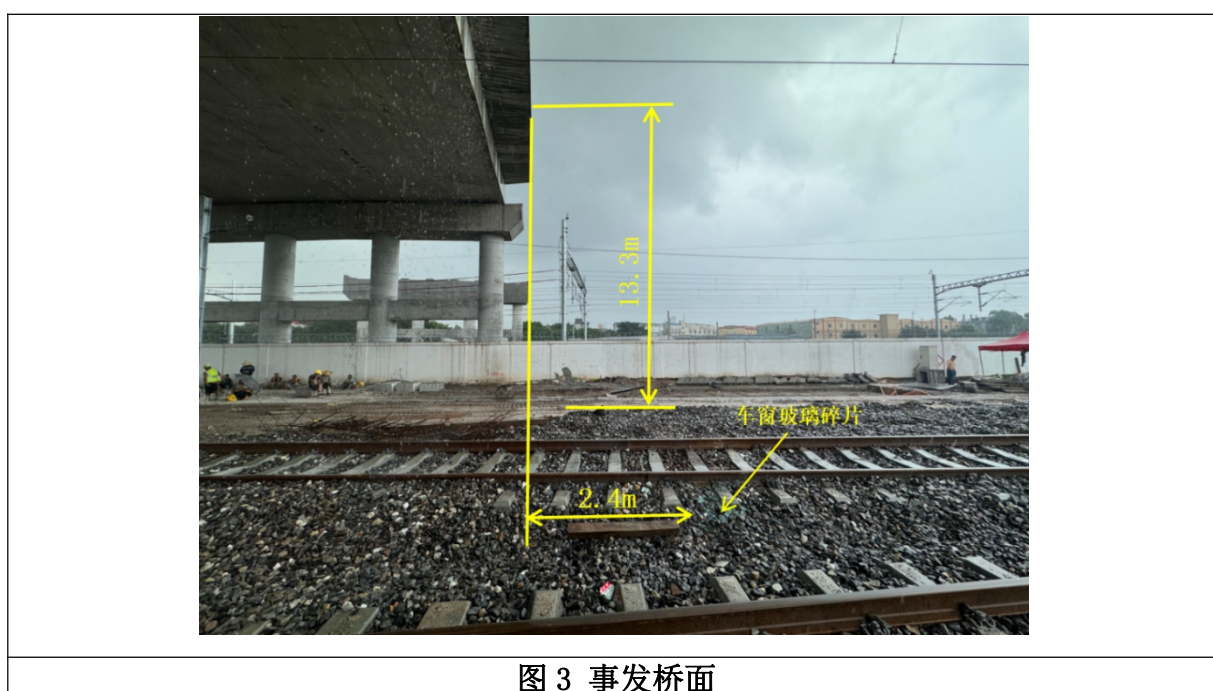
图 3 事发桥面

2. 大朗中路跨线桥 11~12 号墩桥面高 13.3m，路面距离路跨线桥投影面边缘水平距离 2.4m 处有一堆车窗玻璃碎片（图 3）。

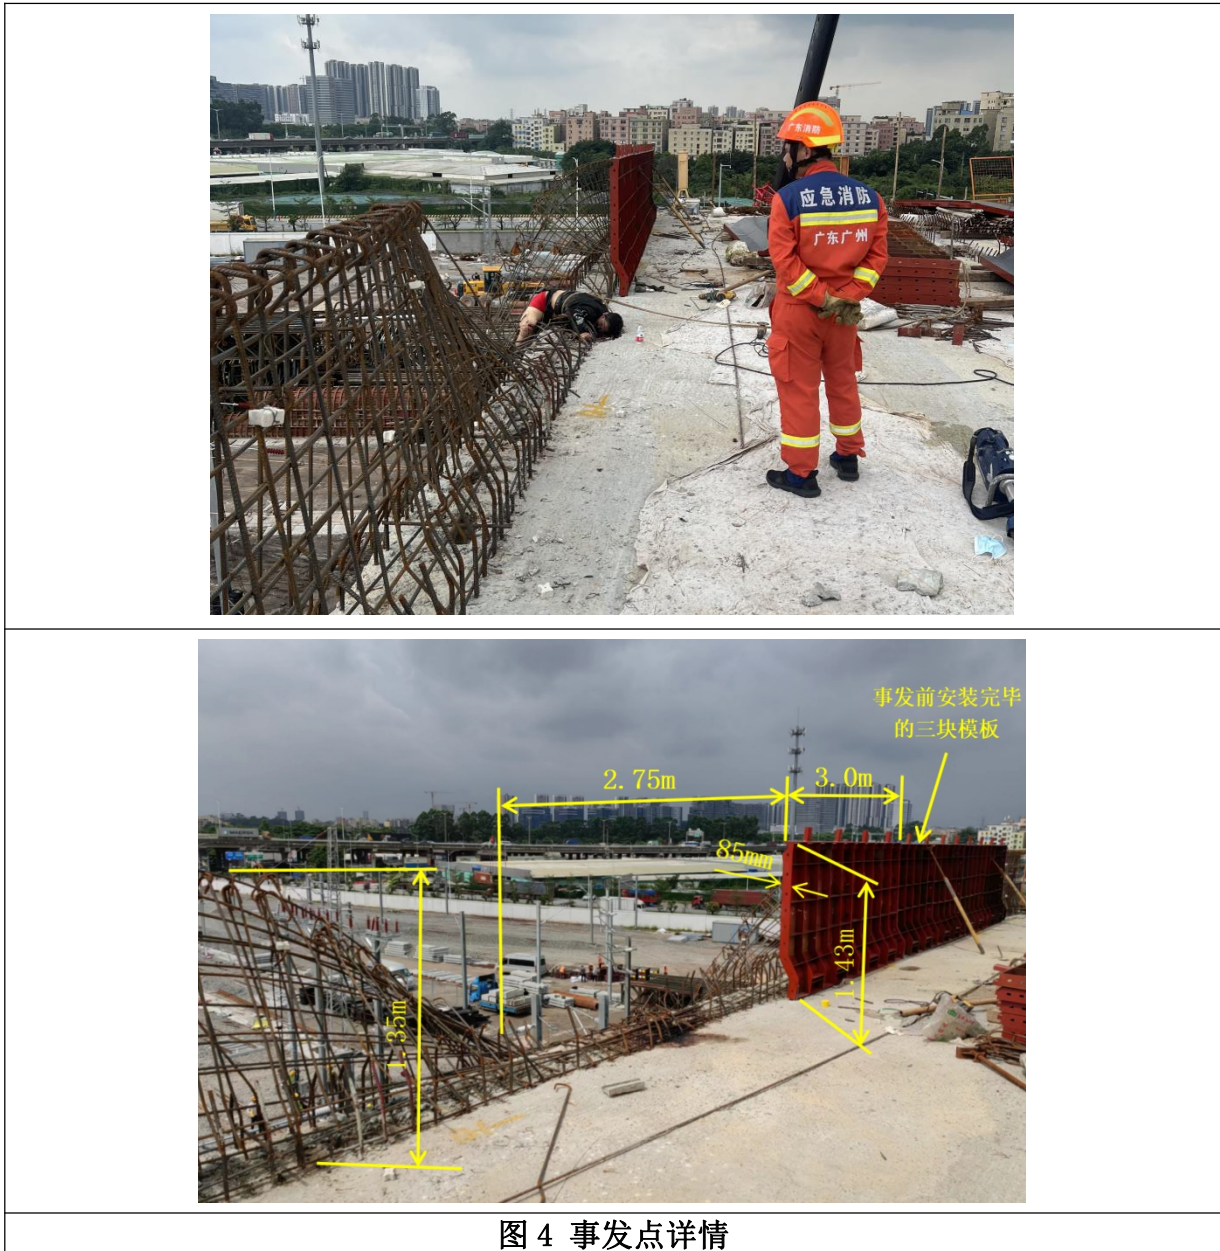
图 4 事发点详情

3. 大朗中路跨线桥 11~12 号墩桥面东南角 3 块模板已安装完毕，每块模板宽 3.0m，高 1.43m，厚 85mm。事发前将要安装第 4

块模板所在位置为裸露的钢筋护笼，事发后被轮胎式装载机冲撞形成一个缺口，缺口宽 2.75m，缺口北侧钢筋护笼高 1.35m(图 4)。

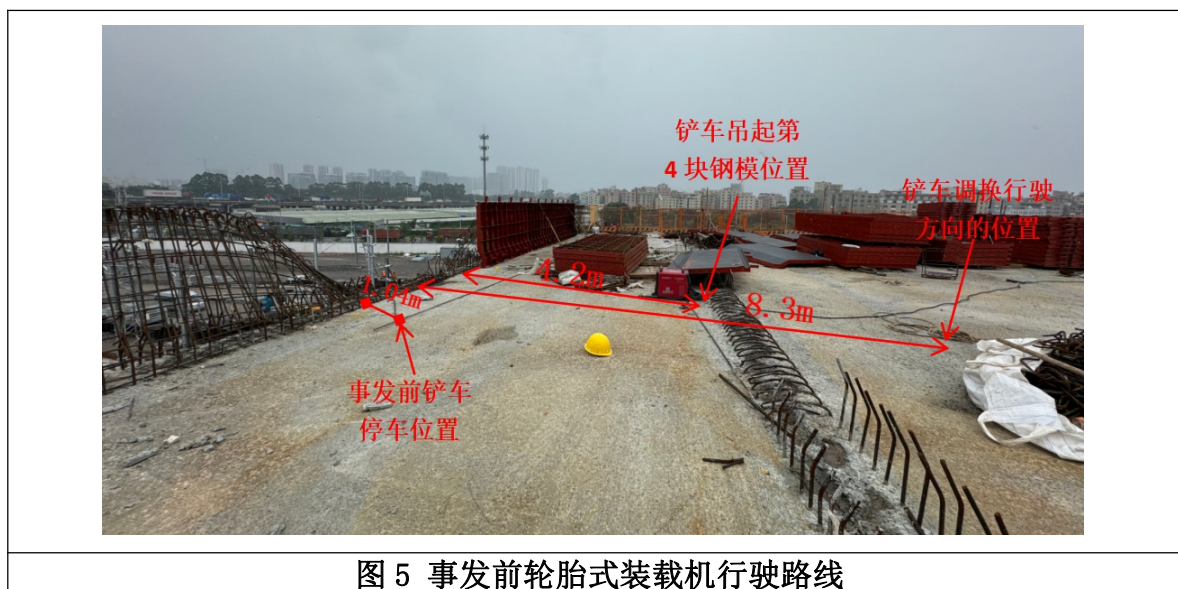
图 5 事发前轮胎式装载机行驶路线

4. 据现场作业人员陈述，事发前涉事轮胎式装载机在距离桥面边缘约 4.2m 处吊起第 4 块钢模后，往后倒至距离桥面边缘约 8.3m 处进行行进方向调整，将行进方向调至与将要安装的第 4

块模板的平面大约成  $60^{\circ}$  角后，即往桥面边缘安装位置行驶，行驶至安装位置约 1m 处时，卢庭指挥叫停轮胎式装载机（图 5）。

6. 黄万武未取得与轮胎式装载机准驾车型相符的驾驶证。据黄万武供述，其在卢庭的指挥下，驾驶轮胎式装载机行驶至第 4 块模板安装位置 1 米处停止后，操作轮胎式装载机将第 4 块模板对准并放置至安装位置时，操作失误（误将油门当成刹车），导致轮胎式装载机向前冲出。

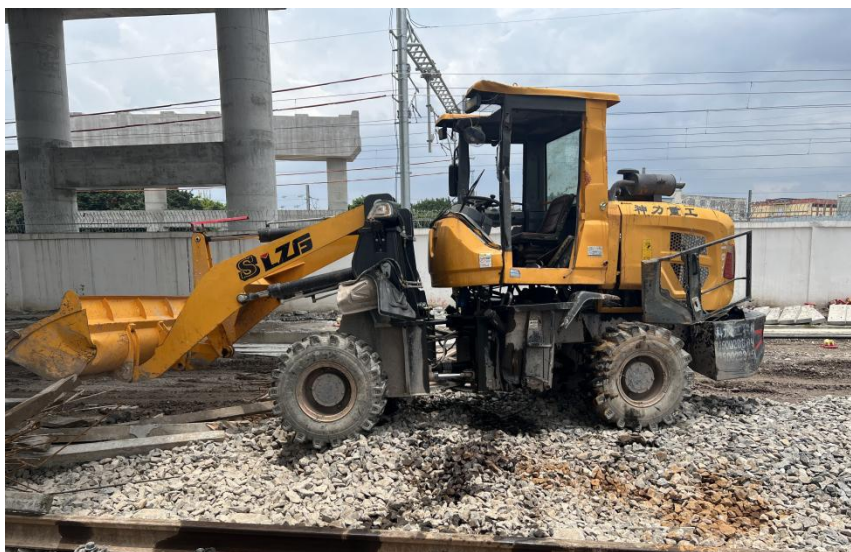
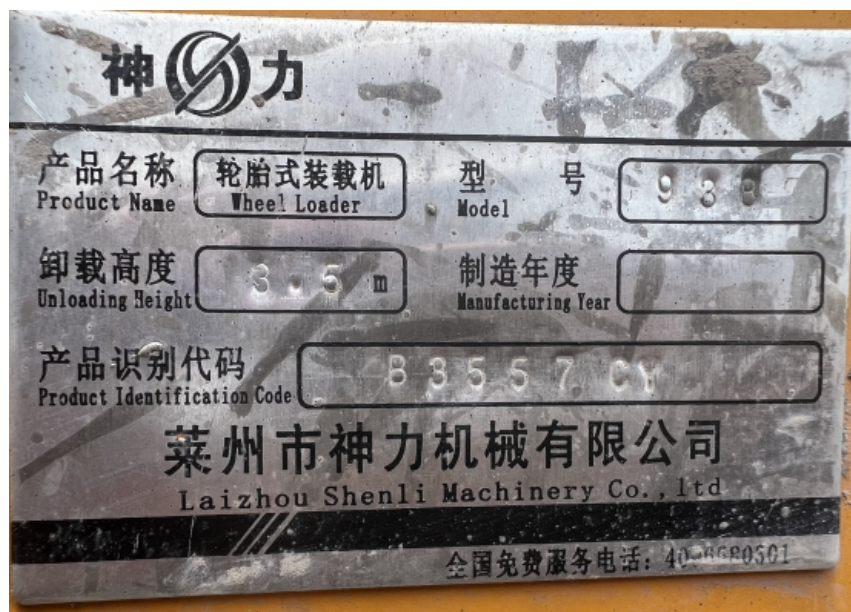
图 6 涉事轮胎式装载机及铭牌

日期为 2023 年 5 月 23 日，由朱克大从江门市新会区鲁工机械经营部购买，进场涉事工程项目验收时间为 2024 年 6 月 2 日。事发时，黄万武驾驶该轮胎式装载机运送和起吊模板进行装模作业。事故发生后，经广东昌安产品质量鉴定有限公司检验，该车制动性能不合格（前轮制动失效，后轮制动不良），手刹装置功能正常。轮胎式装载机是进行工程专项作业的轮式车辆，为轮式专用机械车，驾驶人依法应取得该车型的准驾（M）的资格。

5. 涉事车辆为轮胎式装载机，型号为 938，产品识别代号 B3557CY，莱州市神力机械有限公司生产（图 6）。事发后，经广东昌安产品质量鉴定有限公司对涉事车辆进行了制动性能测试，质量鉴定意见为：涉事轮胎式装载机（产品识别代号：B3557CY，型号：938）的行车制动性能不合格，该车手刹装置功能正常。
