# 白云石门“6·21”一般高处坠落事故调查报告

2024年6月21日10时26分许，广州市白云区石门街越秀天悦云湖小区发生一起高处坠落事故，造成1人死亡，已造成直接经济损失约170万元。

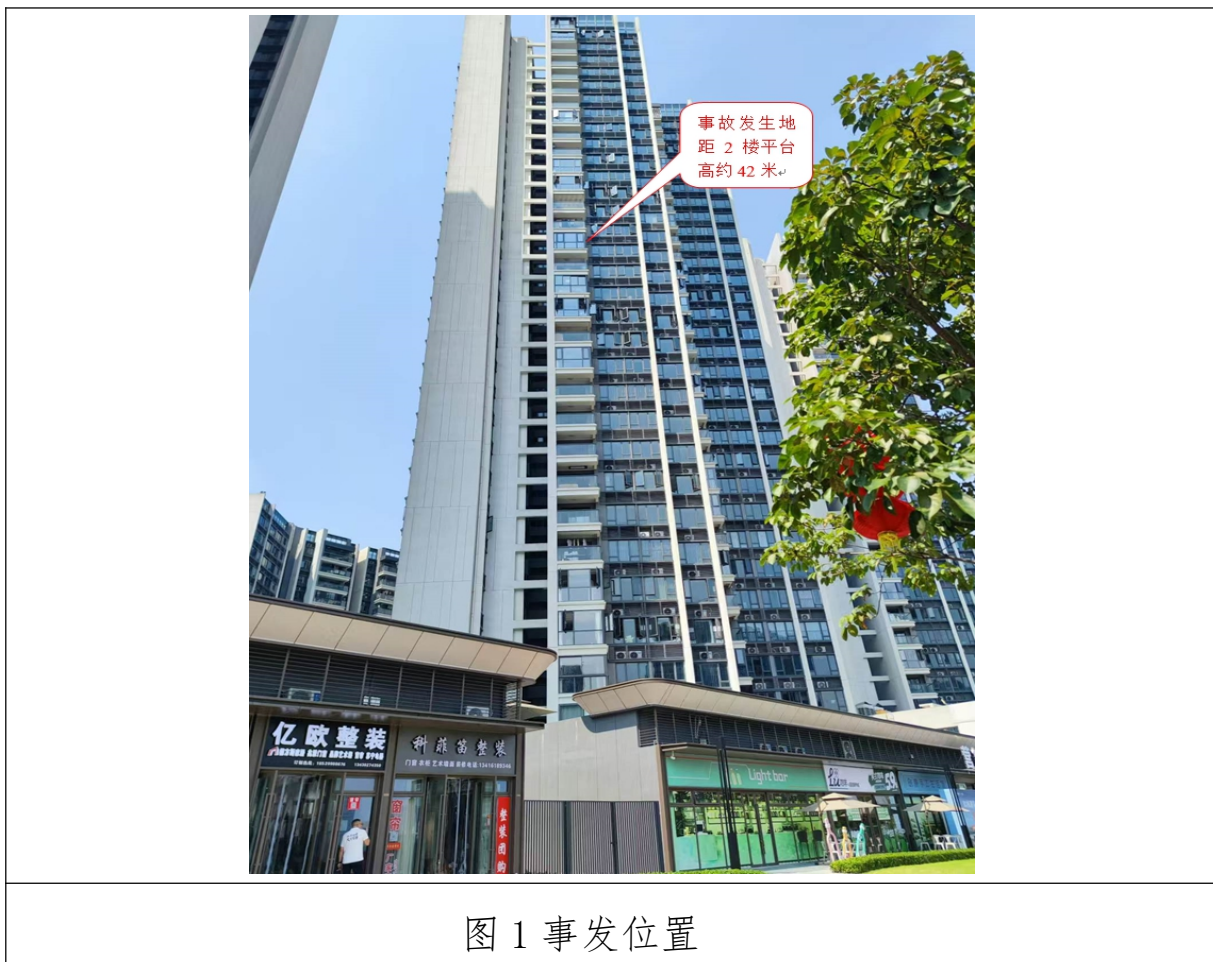
1. 事发现场位于广州市白云区石门街天悦云湖小区某房屋客厅阳台，所处楼层为 17 层，事发点距离地面高度约 45 米，事发点距离 2 楼平台高度约 42 米（图 1）。

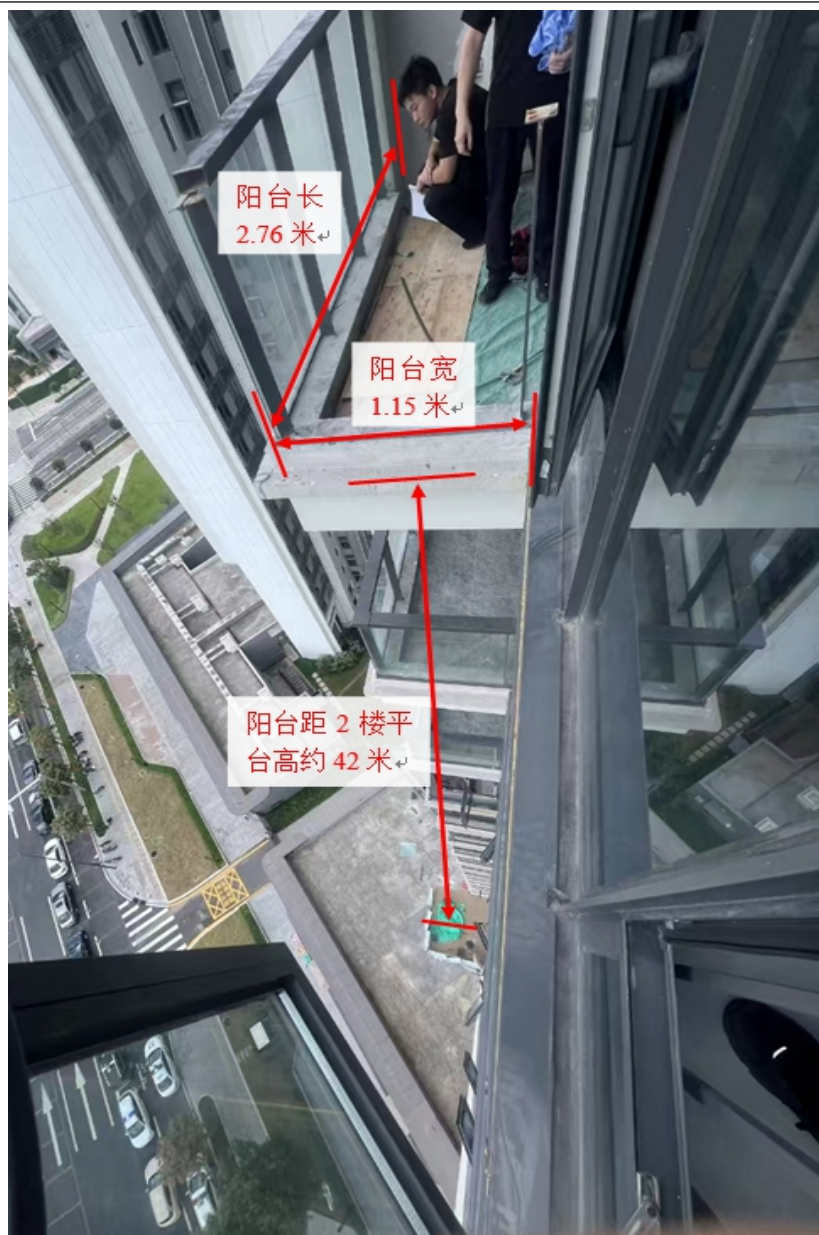
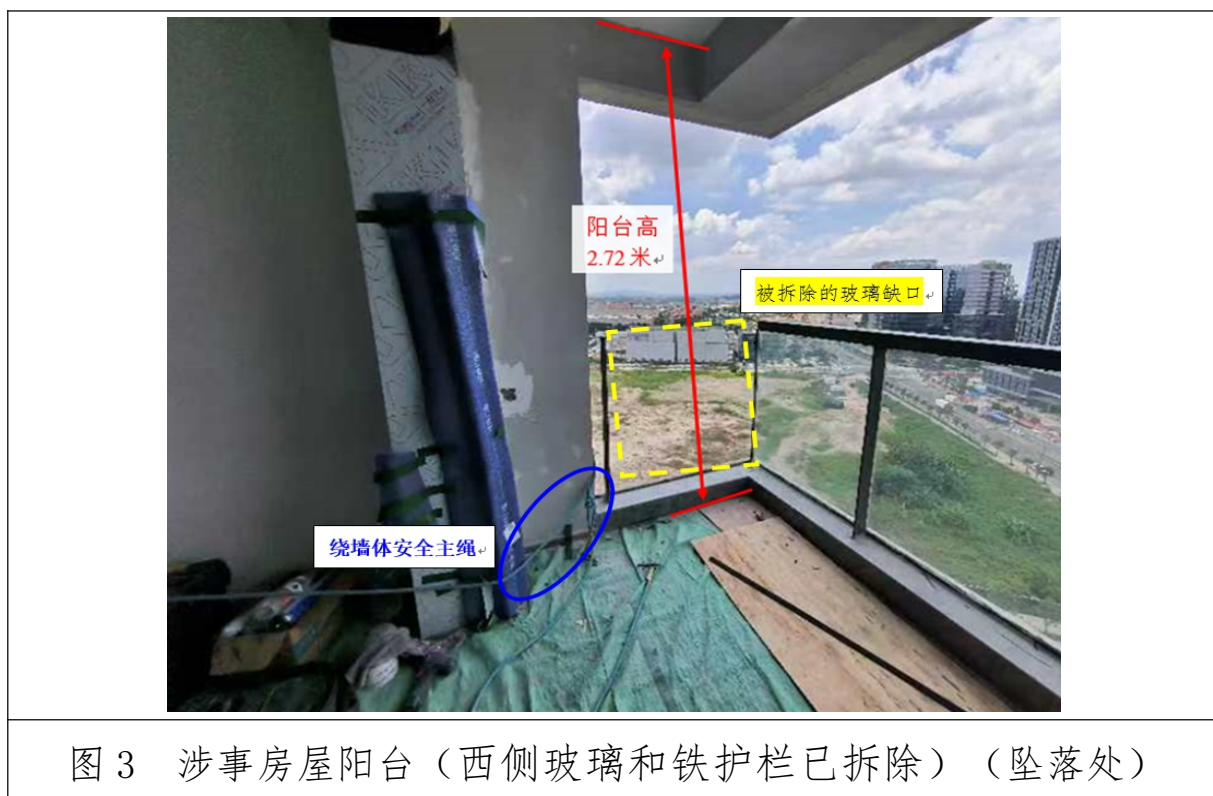
图 2 涉事房屋阳台及 2 楼平台（坠落点）

2. 涉事房屋客厅阳台西侧玻璃和铁护栏已拆除，阳台宽 1.1 5 米，长 2.76 米，高 2.72 米；涉事房屋阳台距 2 楼平台高约 42 米。客厅西侧墙体下侧有绕墙体固定的安全主绳。杨赚坠落位置为阳台西侧被拆除的玻璃缺口处。（图 2、图 3）

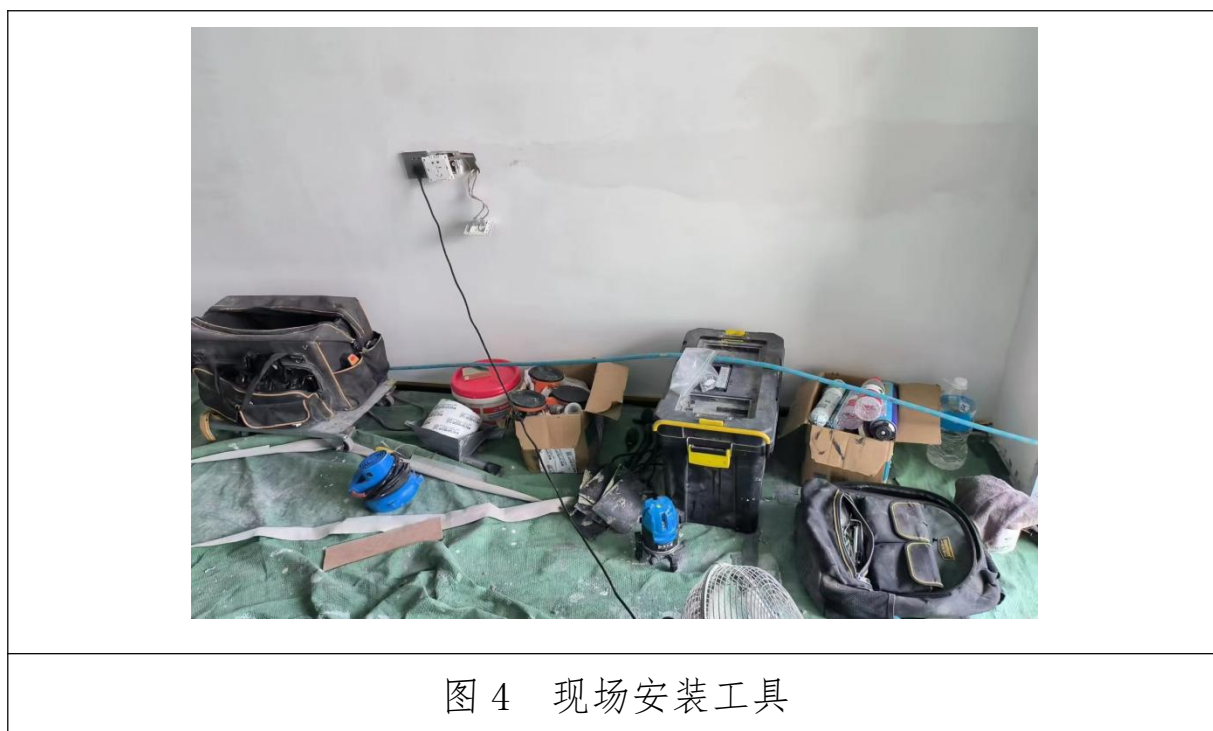
3. 封窗施工作业人员安装施工用工具摆放在涉事房屋客厅西侧墙边。（图 4）

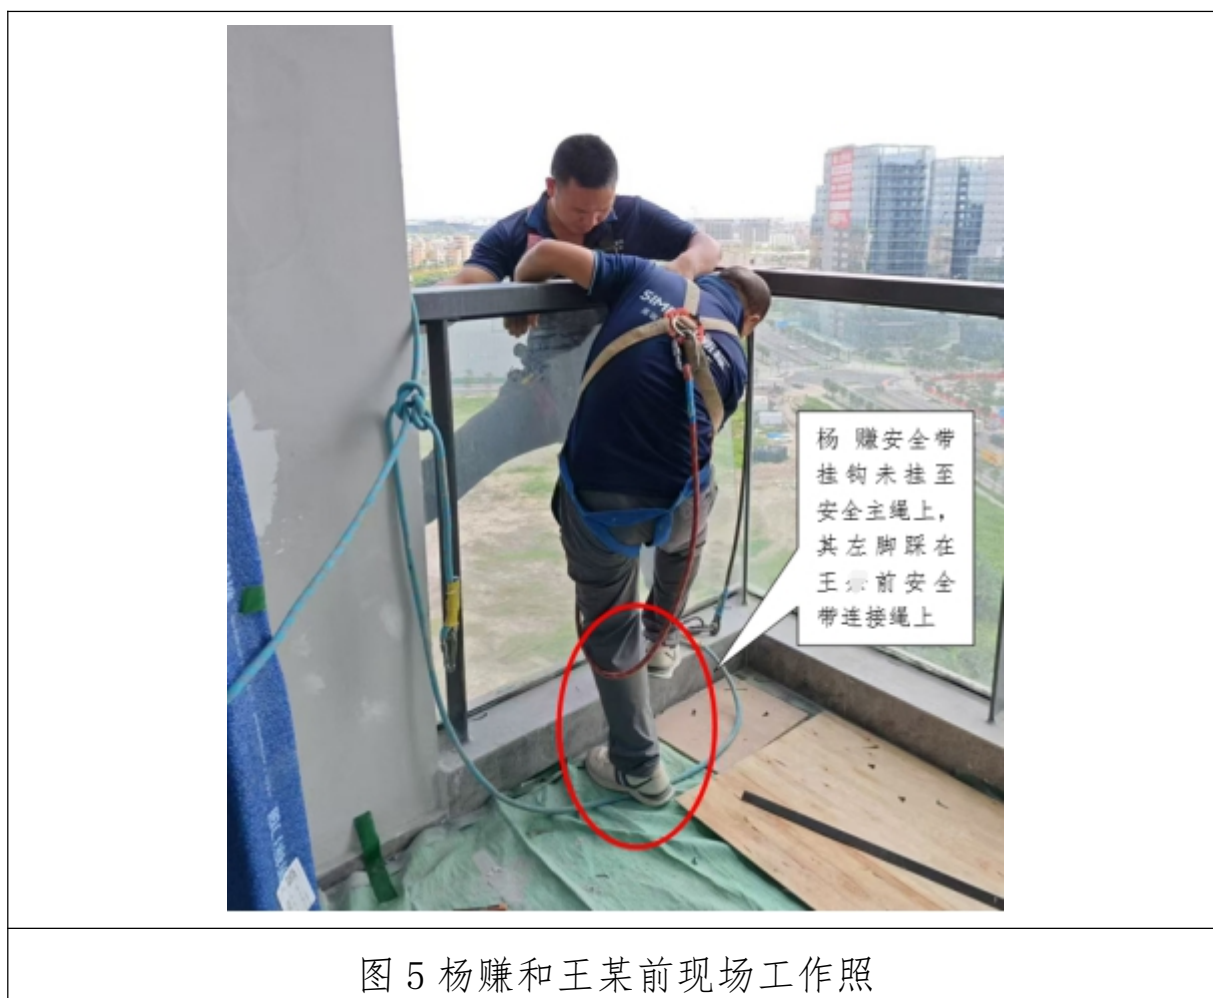
图 5 杨赚和王某前现场工作照

5. 据涉事房屋业主陈述，事发施工作业前，其有提醒两名施工作业人员做好安全防护。事发施工作业时，其看见王某前与杨赚均未佩戴安全帽；王某前将身上的安全带挂钩挂好至安全主绳挂钩上开始作业，杨赚一直未将身上的安全带挂钩挂至安全主绳挂钩上。事发时，其看到王某前拉着玻璃上侧的栏杆掉下阳台，紧接着杨赚和玻璃一起掉下阳台。（图 5）

杨赚和王某前在 17 楼客厅阳台进行临边作业，所处位置距离 2 楼平台高度约 42 米，存在高处坠落的安全隐患。杨赚作为涉事施工作业项目承包方和作业人员，安全意识淡薄，对作业过程中存在的危险预判不足，在阳台玻璃拆除作业开始实施后，未将身上的安全带挂钩挂至安全主绳挂钩上，以致在失去平衡随阳台玻璃坠落期间，安全带未起到安全防护作用，违反了《中华人民共和国安全生产法》第五十七条<sup>[3]</sup>的规定，造成事故发生。
