# 白云白云湖广州超时代物流有限公司“7·16” 一般高处坠落事故调查报告

2024年7月16日13时47分，广州市白云区白云湖街唐阁路135号5栋101室广州超时代物流有限公司仓库门外场地发生一起高处坠落事故，造成1人受伤，经医治无效死亡。

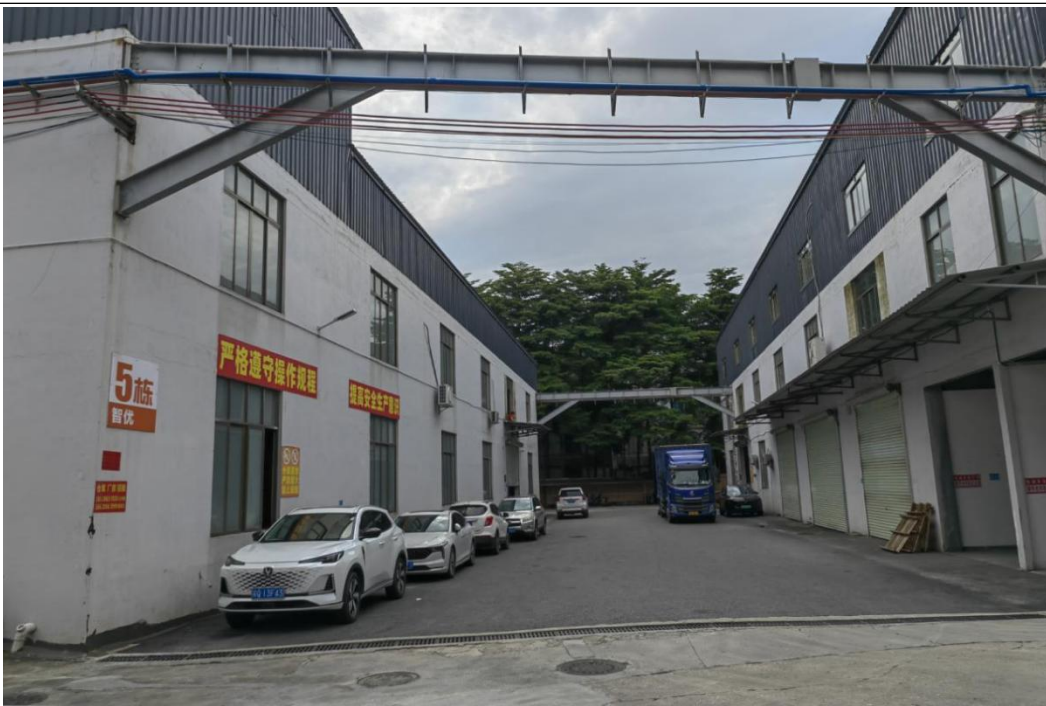
1. 事故现场位于广州市白云湖街唐阁路 135 号 5 栋广州超时代公司仓库门外场地（智优产业园内）。事故发生后，事故调查组调取了该单位仓库门口上方的监控视频，该监控视频角度正对涉事作业场地，可完整显示事故发生前后现场情况，经核对，该监控视频显示时间与北京时间一致。（图 1）

图 1 事故发生场地，左侧建筑为广州超时代公司仓库（非现场拍摄）

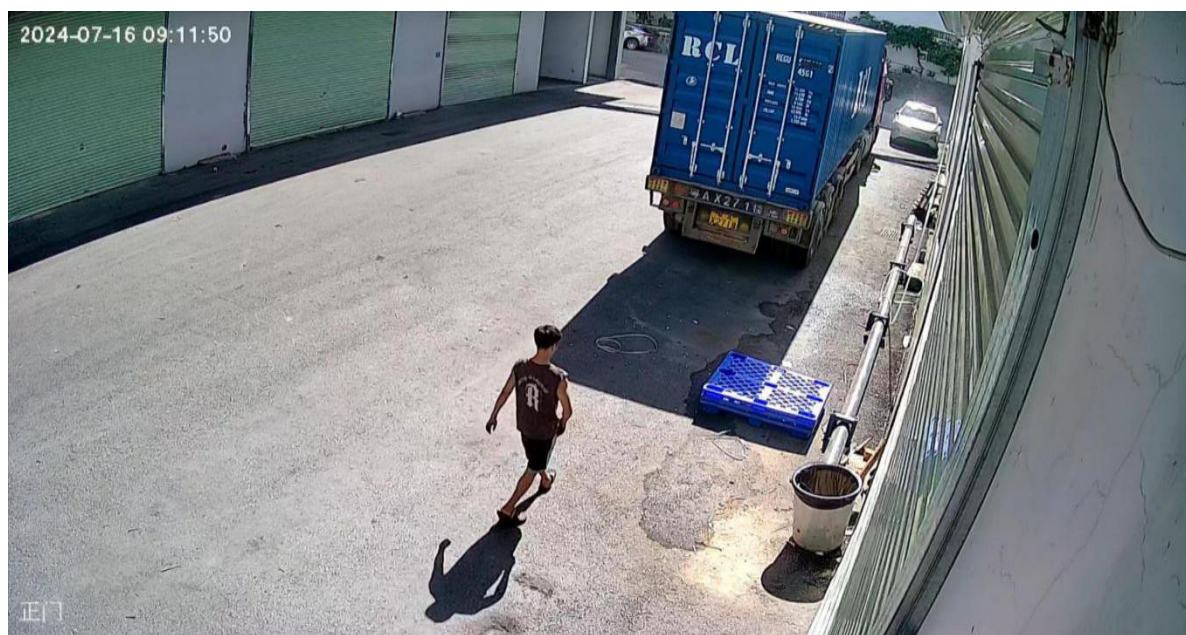
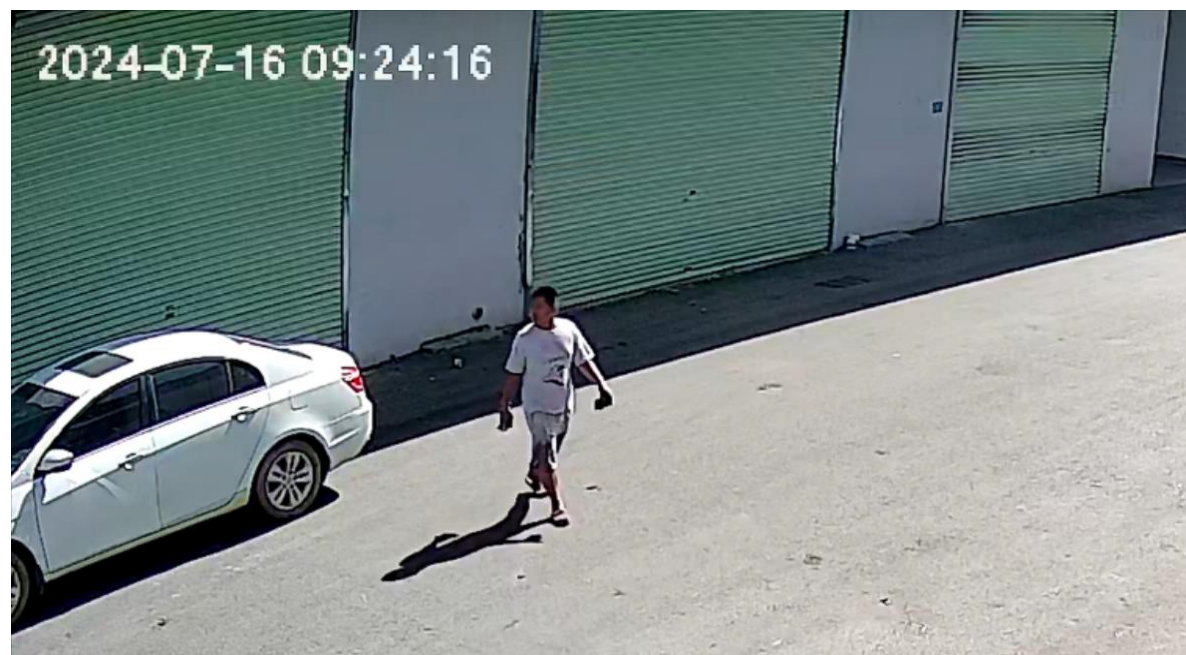
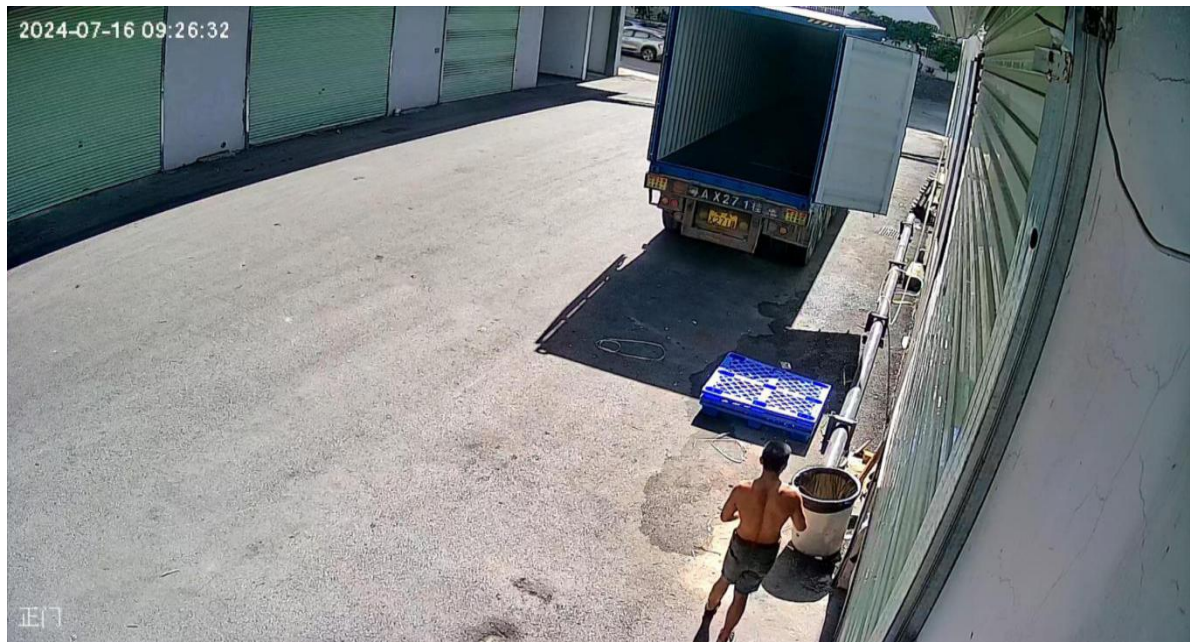
2. 监控视频显示，2024 年 7 月 16 日 9 时 11 分许至 9 时 26 分许，广州超时代公司临聘的三名搬运工袁超、蒙某、廖某荣陆续到达该单位仓库外场地。（图 2、图 3、图 4）

图 2、3、4 三名搬运工袁超、蒙某、廖某荣陆续到达作业场地

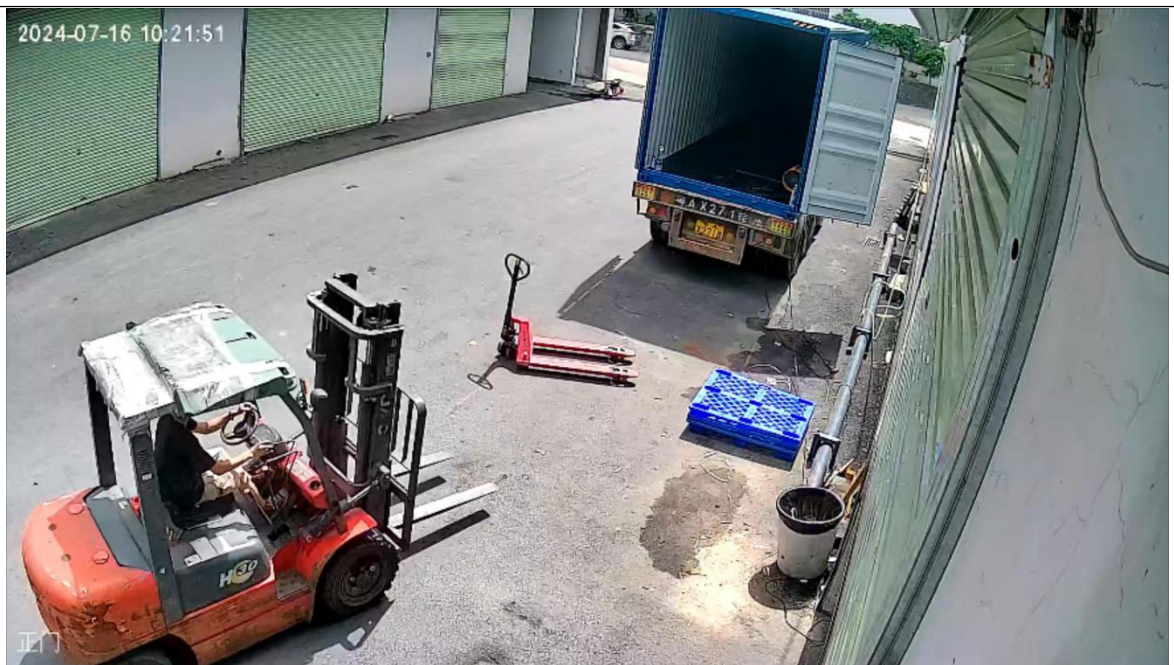
3. 10 时 21 分 51 秒, 广州超时代公司仓库人员陈日权操作叉车开始进行装货作业。(图 5)

图 5 陈日权操作叉车开始作业

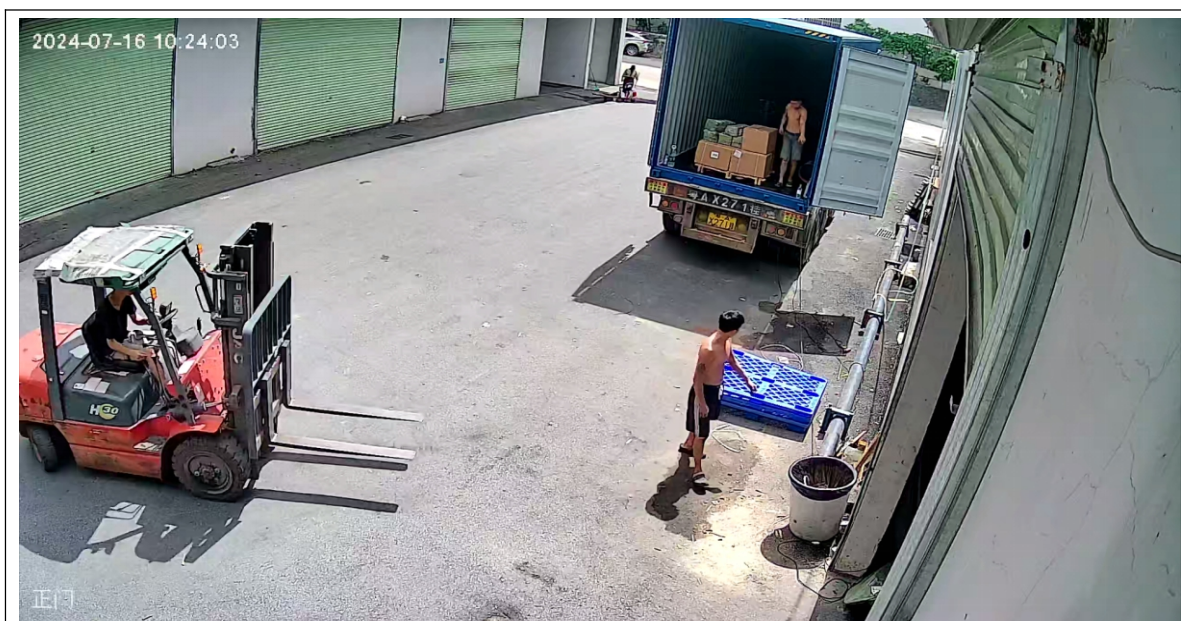
图 6 装货作业现场

4.10 时 24 分 03 秒，袁超等三名搬运工开始装货。（图 6）

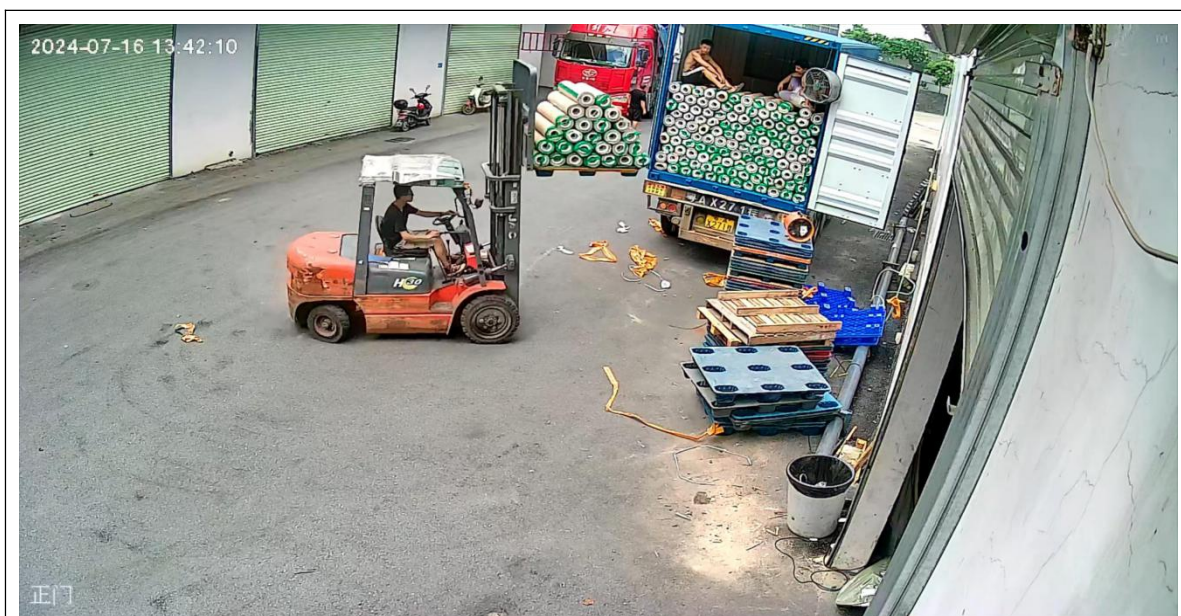
图 7 装货作业现场

5.13 时 42 分 10 秒，货柜内的货物即将装满，陈日权操作叉车叉取来一板货物（卷状的地板革，共 27 卷）（图 7）

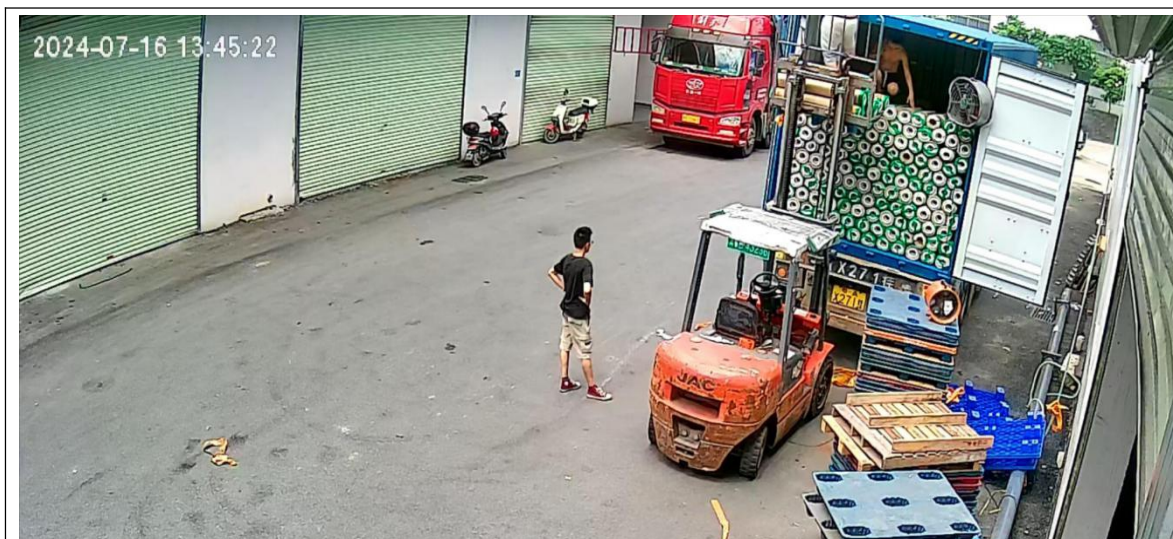
图 8 装货作业现场

6.13 时 45 分 22 秒，袁超和蒙某在货柜中从叉车货叉上卸货并进行堆码，叉车静止，陈日权在叉车旁等待。（图 8）

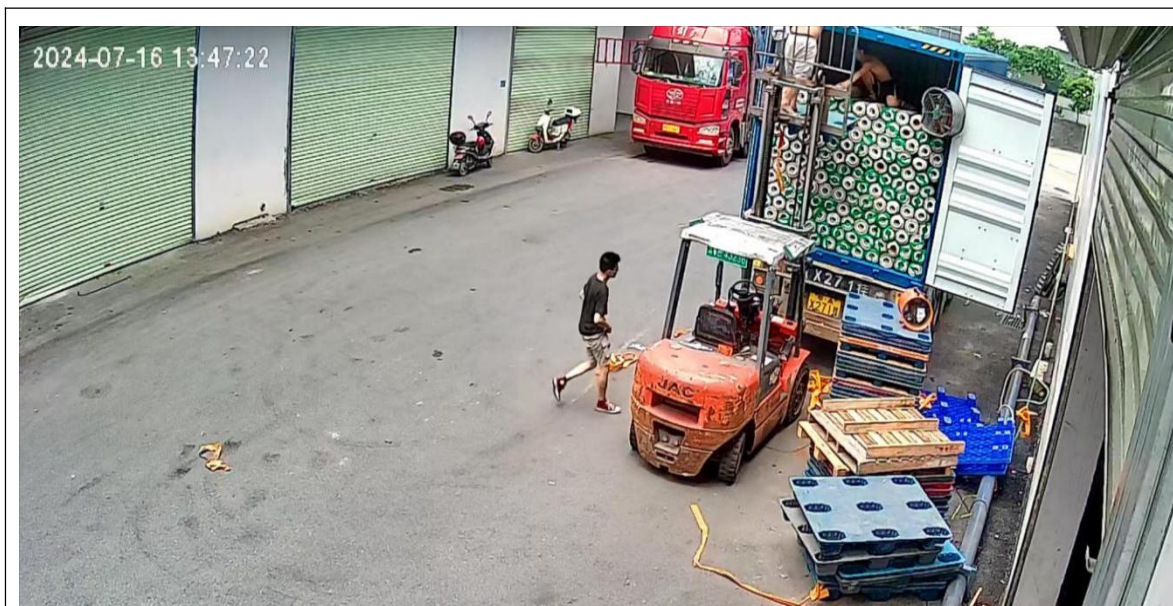
图 9 装货作业现场

7.13 时 47 分 22 秒，货叉上的货物即将卸完，陈日权走向叉车操作位，准备启动叉车（图 9）

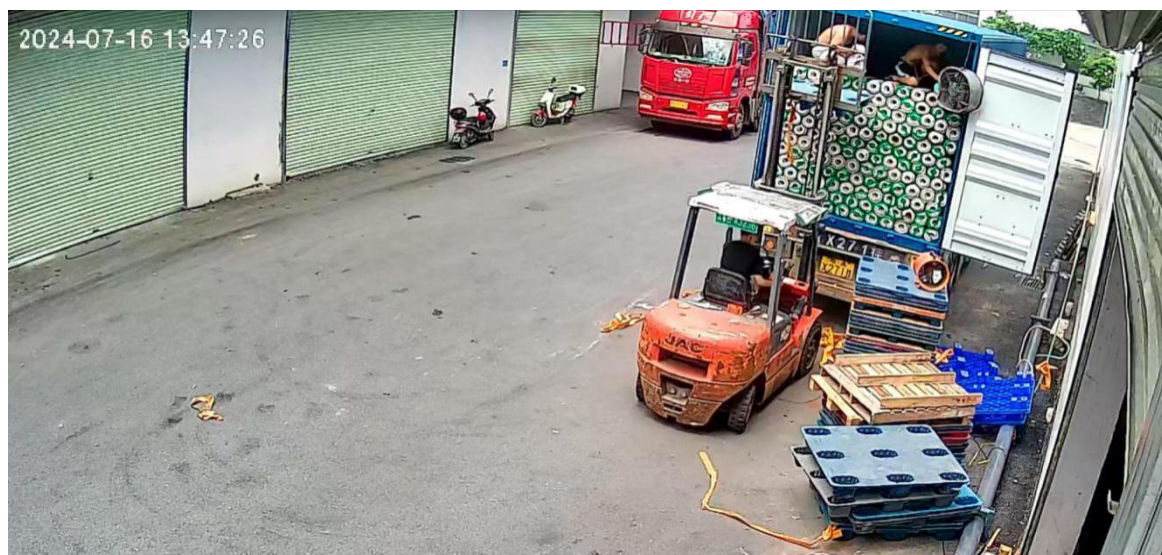
图 10 装货作业现场

8.13 时 47 分 26 秒，袁超在货物上方归置地板革，陈日权右手挂倒车挡，未向上观察。（图 10）

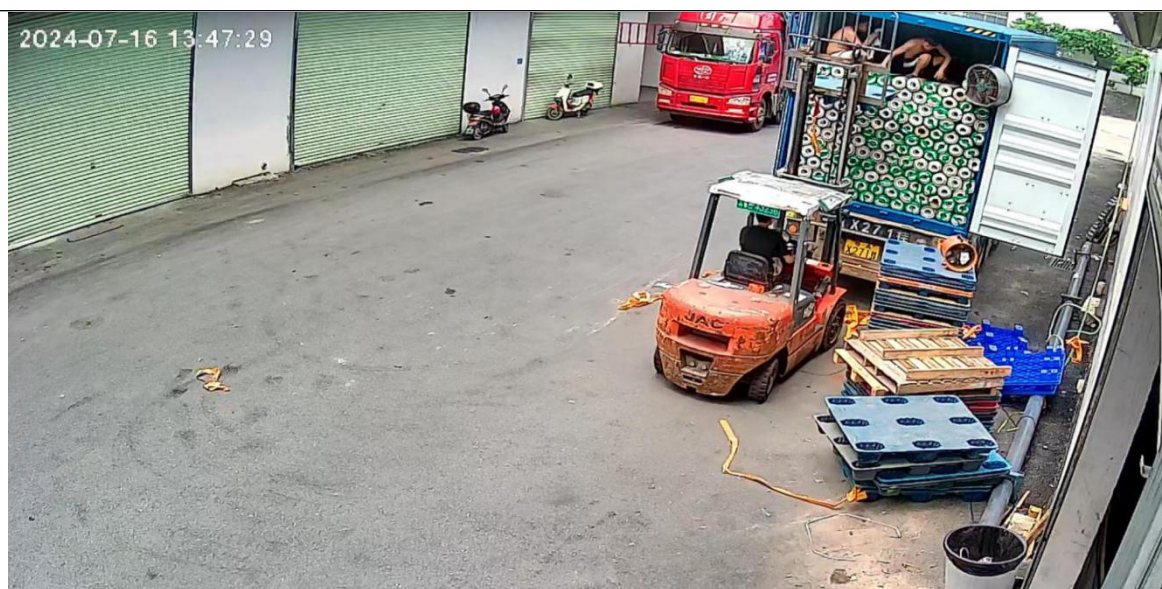
图 11 装货作业现场

9.13 时 47 分 29 秒，袁超在货物上方蹲着向货叉移动，陈日权目视前方，未向上观察。（图 11）

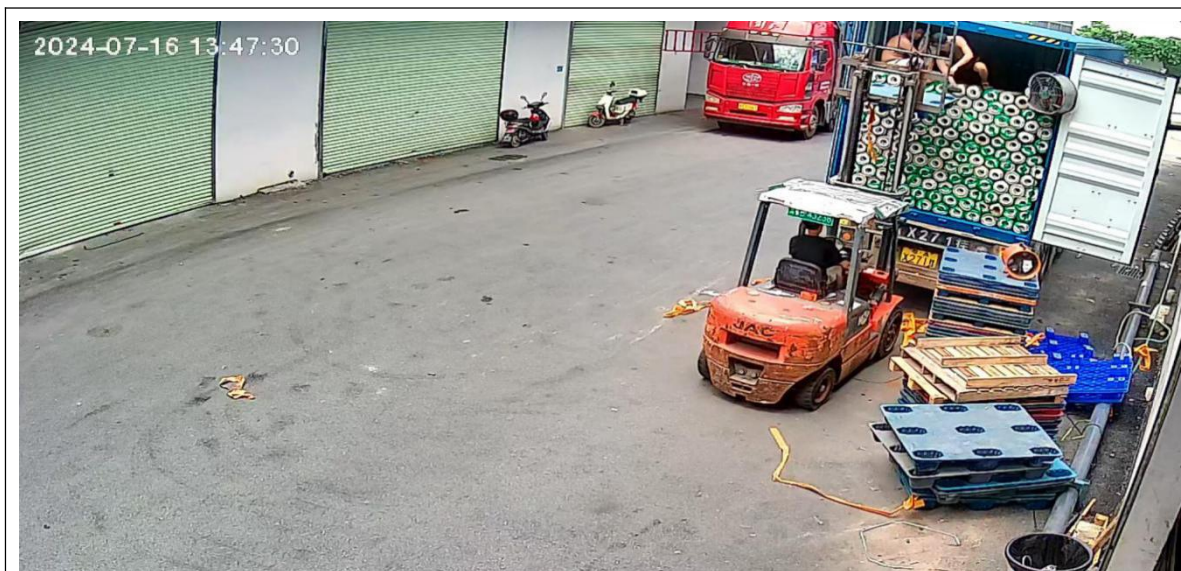
图 12 事发场景

10.13 时 47 分 30 秒，袁超右脚伸向货叉上的塑料托盘，陈日权目视前方，未向上观察。（图 12）

2. 经查，在广州超时代公司日常装货作业中，当货物接近装满，装货作业人员需要从货物上方下到地面时，长期以来均采取借助叉车的方式，即装货作业人员站在叉车货叉上，叉车操作员操作货叉下降将其送至地面。此操作方式违反了《场（厂）内专用机动车辆安全技术监察规程》（TSG 81—2022）5.1.4 安全操作规程第（6）项<sup>[3]</sup>的规定，存在极大的安全风险，事发前，袁超正是欲以此方式从高约 3.1 米的货物上方下到地面，并已伸出右脚踩在货叉上方的塑料托盘上；加之袁超未与叉车操作员陈日权形成有效的信号沟通，在未得到陈日权明确反馈的情况下即做出行动，而陈日权在未注意观察的情况下操作叉车后退，导致袁超从货叉上坠落至地面，造成事故发生。

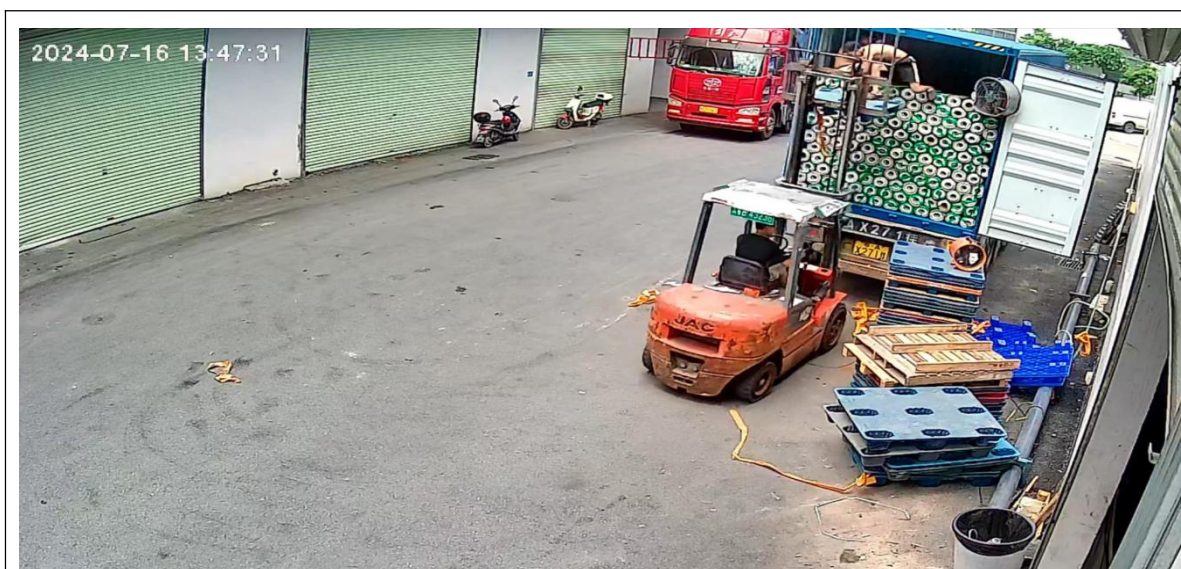
图 13 事发场景

11.13 时 47 分 31 秒，袁超右脚已踩上货叉上的塑料托盘，陈日权稍转头看向右后方并操作叉车后退，未向上观察。（图 13）

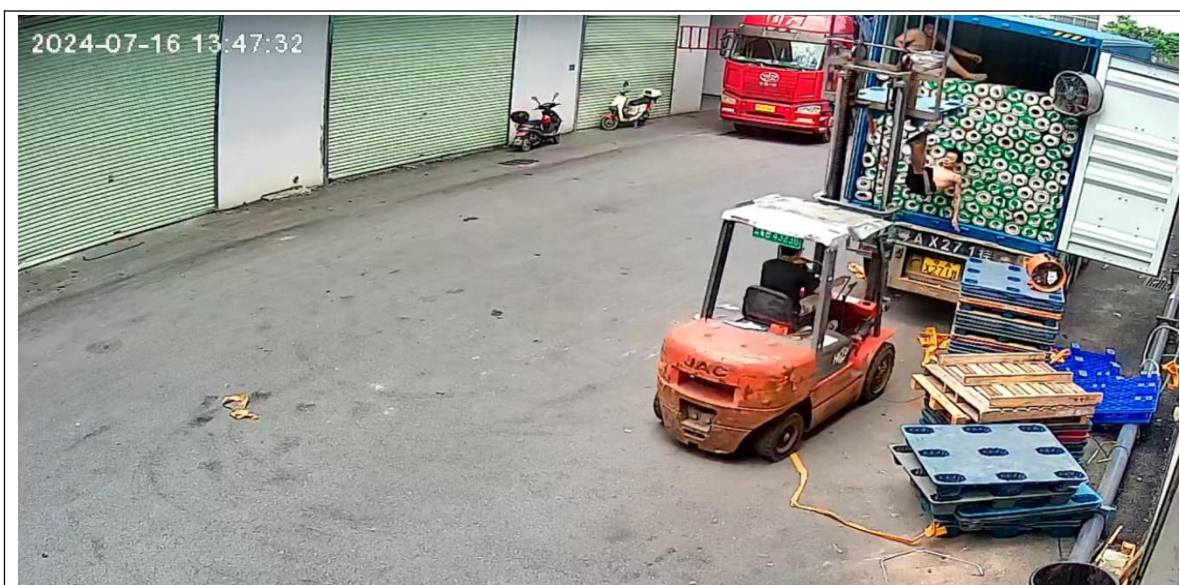
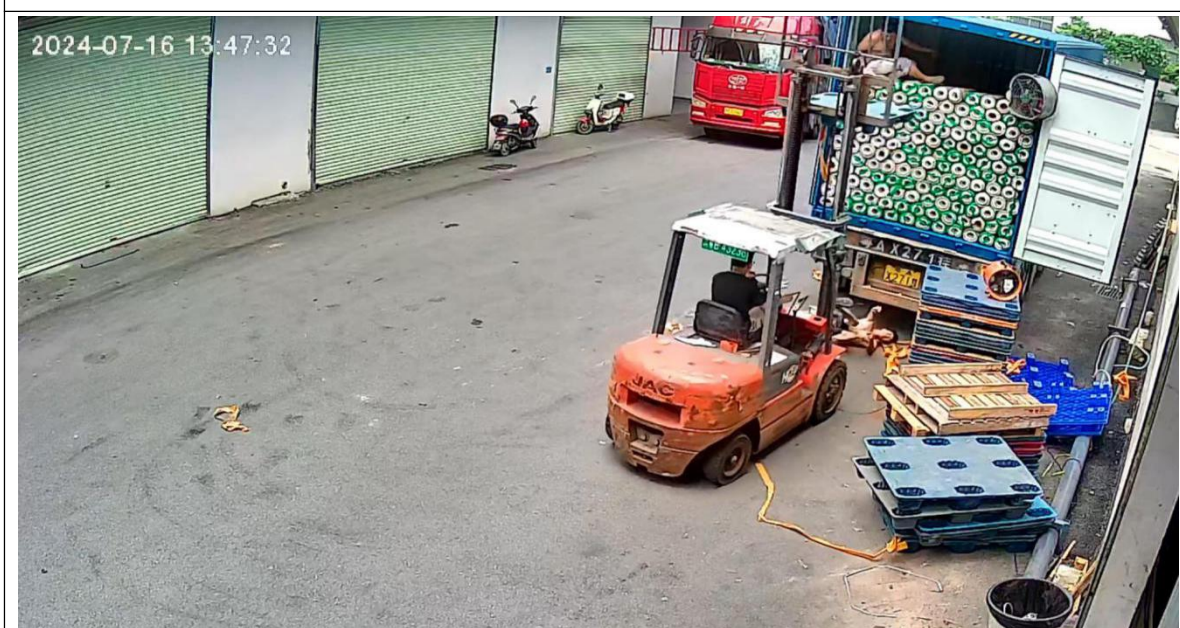
12. 13 时 47 分 32 秒, 陈日权操作叉车继续后退, 袁超从货叉上的塑料托盘上方坠落至地面, 头部着地。(图 14、图 15)

图 14 事发场景

图 15 事发场景

经南方医科大学司法鉴定中心鉴定，鉴定意见为：“袁超系因高坠致重度颅脑损伤，继发全身多发感染而死亡。高坠所致重度颅脑损伤是导致其死亡的根本原因。”

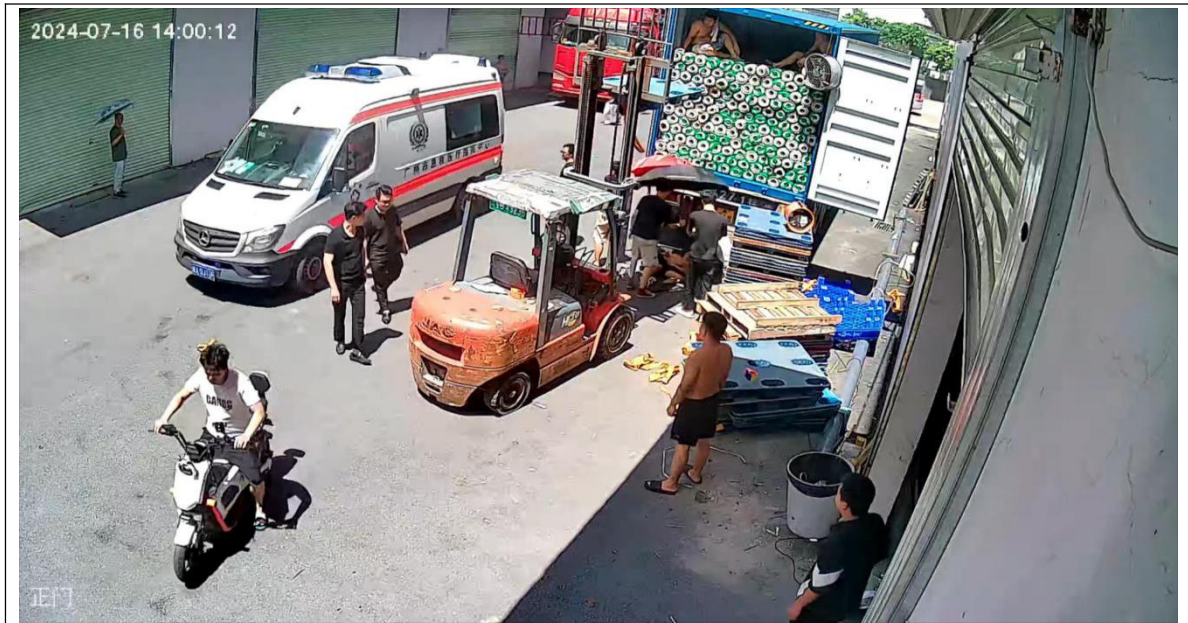
13. 事故发生后, 陈日权拨打了 120 急救电话, 14 时 00 分

12 秒，救护车到达现场，将袁超送往广州市白云区第二人民医院救治。（图 16）

图 16 救护车到达现场
