# 白云江高“7·6”一般道路交通事故 调查报告

经调查认定，白云江高“7·6”一般道路交通事故是一起生产经营性道路交通责任事故。

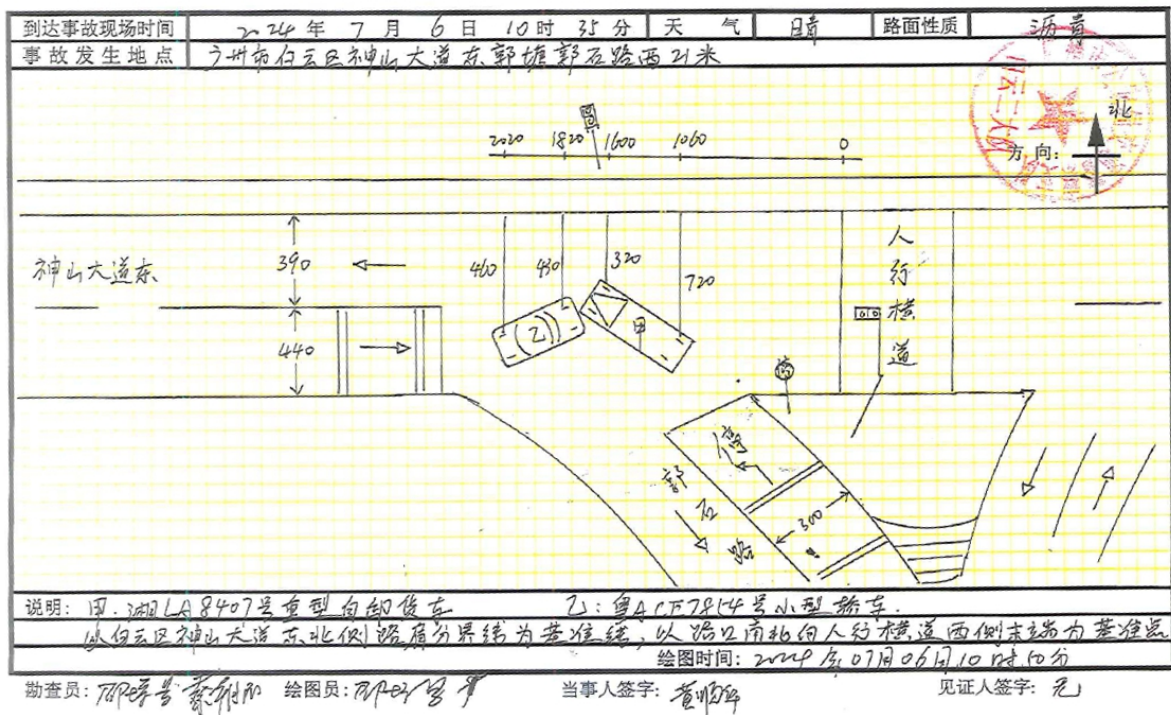
事故现场图

2024年7月6日9时许，黄顺华驾驶违规加高车厢且超载率为94.55%的湘LA8407号重型自卸货车从广州市白云区江高镇郭石路258号堆场运输泥石（碎石和碎泥混合物）前往大岭铺某工地，9时41分，该车以约13km/h-14km/h的速度沿广州市白云区江高镇郭塘郭石路由南往西左转弯行驶至神山大道东郭塘郭石路西21米时，遇廖青青驾驶粤ACE7854号小型轿车以约60km/h的速度沿神山大道东由西往东驶至该地点，结果，重型自卸货车左前车头与小型轿车车头发生碰撞，造成廖青青受伤及车辆损坏的交通事故。事后，廖青青经送医抢救无效于2024年7月12日死亡。（事故现场如下图）

事故地点为广州市白云区江高镇神山大道东郭塘郭石路西21米, 为持续闪烁黄灯控制的三支分叉路口, 完好、干燥的沥青路面。神山大道东(S267)呈东西走向, 路中间单黄虚线分隔双向两条机动车道, 有交通标志、标线控制, 路口停止线内设有减速标线; 郭石路呈南北走向, 路中间单黄虚线分隔双向两条机动车道, 有交通标志、标线控制, 路口停止线东侧路边设有停车让行标志牌; 照明条件为白天, 视线一般。
