白云新市棠溪站景观装修及机电设备安装工程 9标“7·1”一般高处坠落事故调查报告

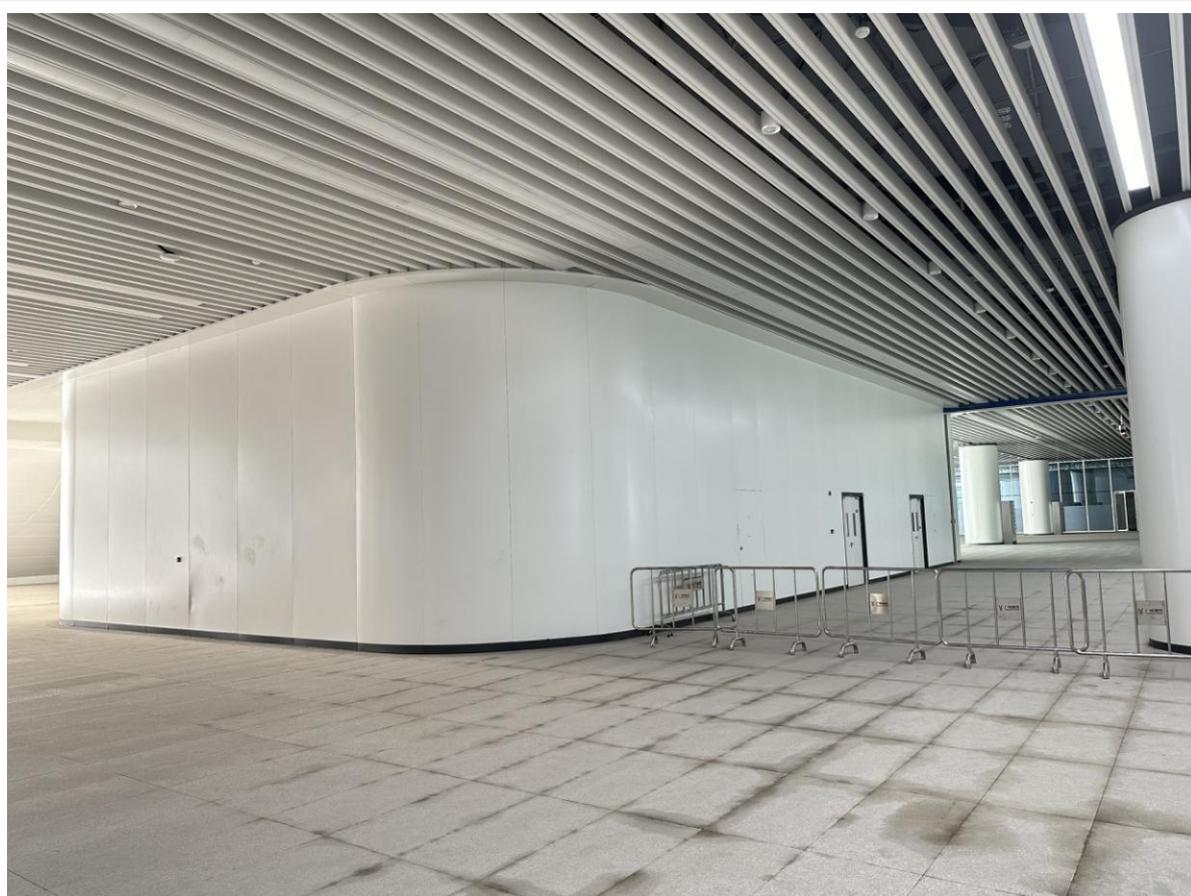
图 1 事故现场原址

1. 事故现场位于广州市白云区石槎路与潭涌路交叉口东南侧，广州铁路枢纽新建广州白云（棠溪）站工程白云站站房出站层下方。至接到事故举报时，涉事项目已完工并投入使用，原始事故现场已不存在。（图 1、图 2）

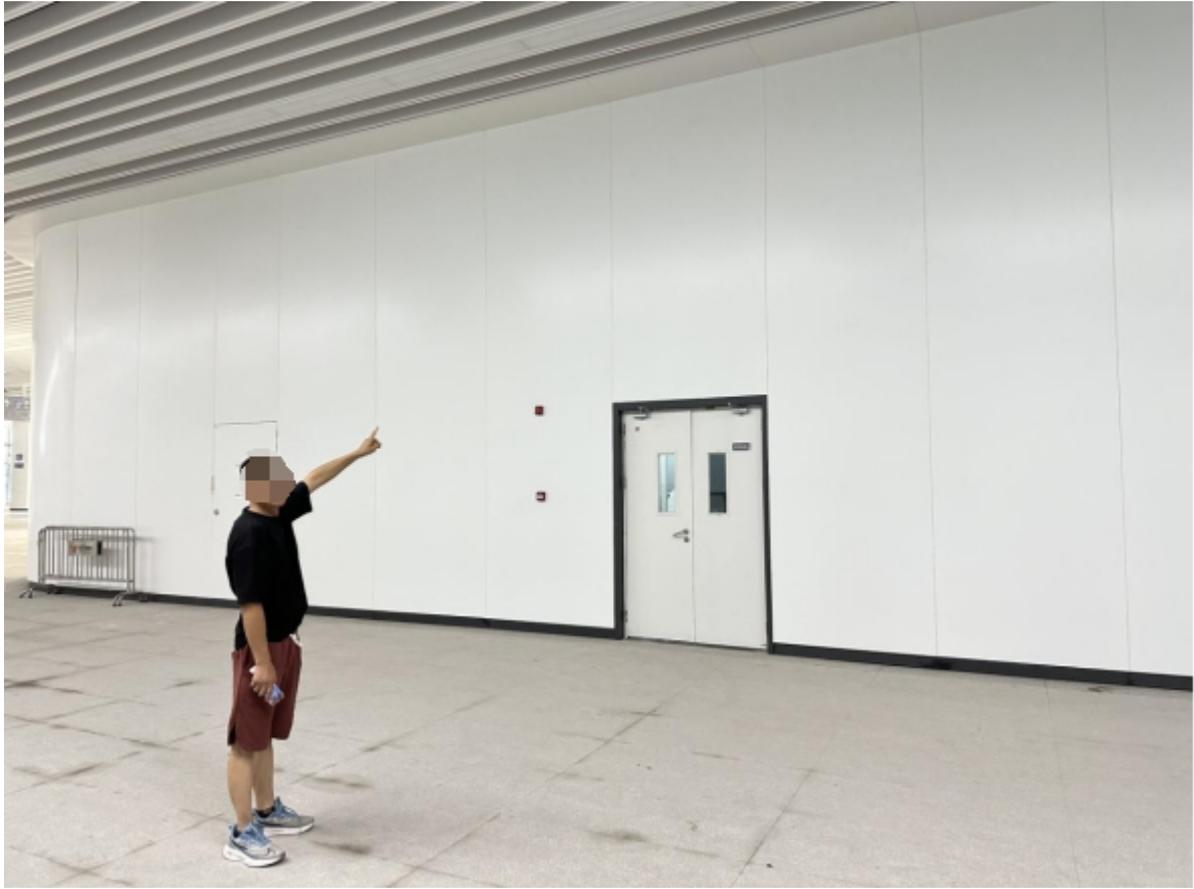
图 2 事发时在场人员指认现场原址

2. 事故现场人员及作业情况：据周生春、朱某及晨曦公司相关人员陈述，事发时在场人员共 3 人：周生春、朱某及涉事叉车操作员。事发前，周生春、朱某处于夹层平台上（平台距离地面高度约 5 米），叉车操作员操作叉车，以货叉叉取加气砖砖摞，将其运送至夹层下方，提升至靠近平台边缘处停下（货叉提升的最大高度略低于平台），周生春和朱某从平台边缘登上货叉上的铁架板，将加气砖逐块搬运至平台上；事发时，朱某在平台上放

置加气砖，周生春踩着货叉上的铁架板搬运最后一块加气砖。周生春和朱某均有佩戴安全帽，均未佩戴安全带或安全绳。
