# 白云江高“9·12”一般触电事故调查报告

2024年9月12日10时30分许，广州市白云区江高镇井岗村塞海坦鱼塘发生一起触电事故，造成1人死亡，已造成直接经济损失约110万元。

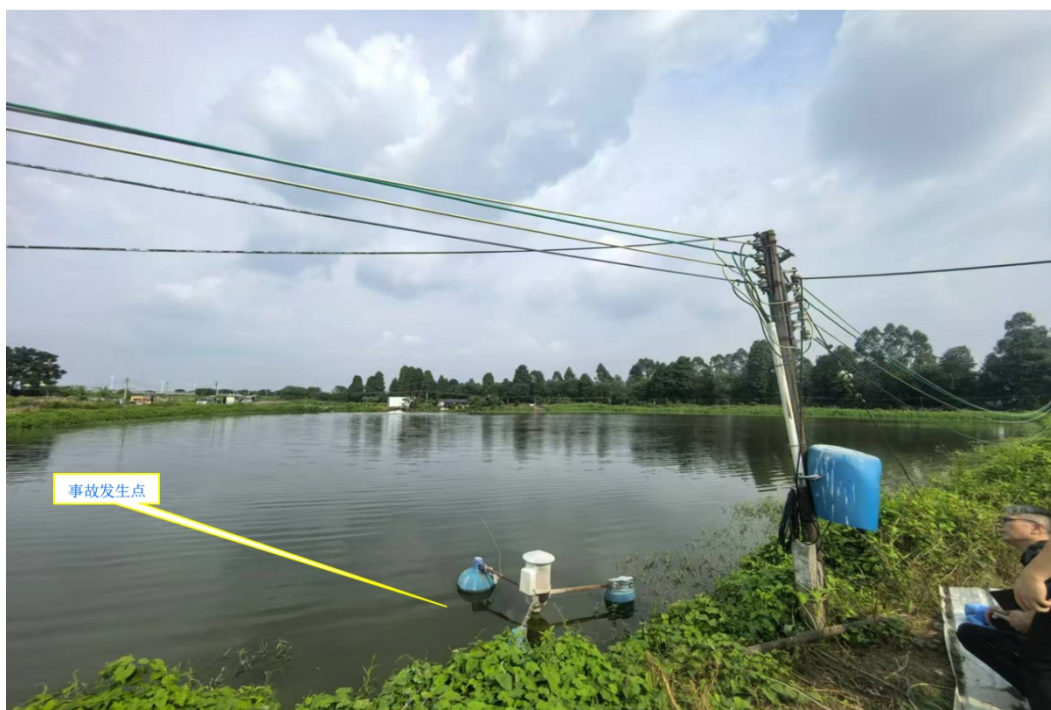
图 2 事发位置（现场照片）

1. 事发现场位于广州市白云区江高镇井岗村井岗桥边（井岗大道北街 83 号）塞开坦鱼塘南侧中间鱼塘西侧位置（图 1、图 2）。

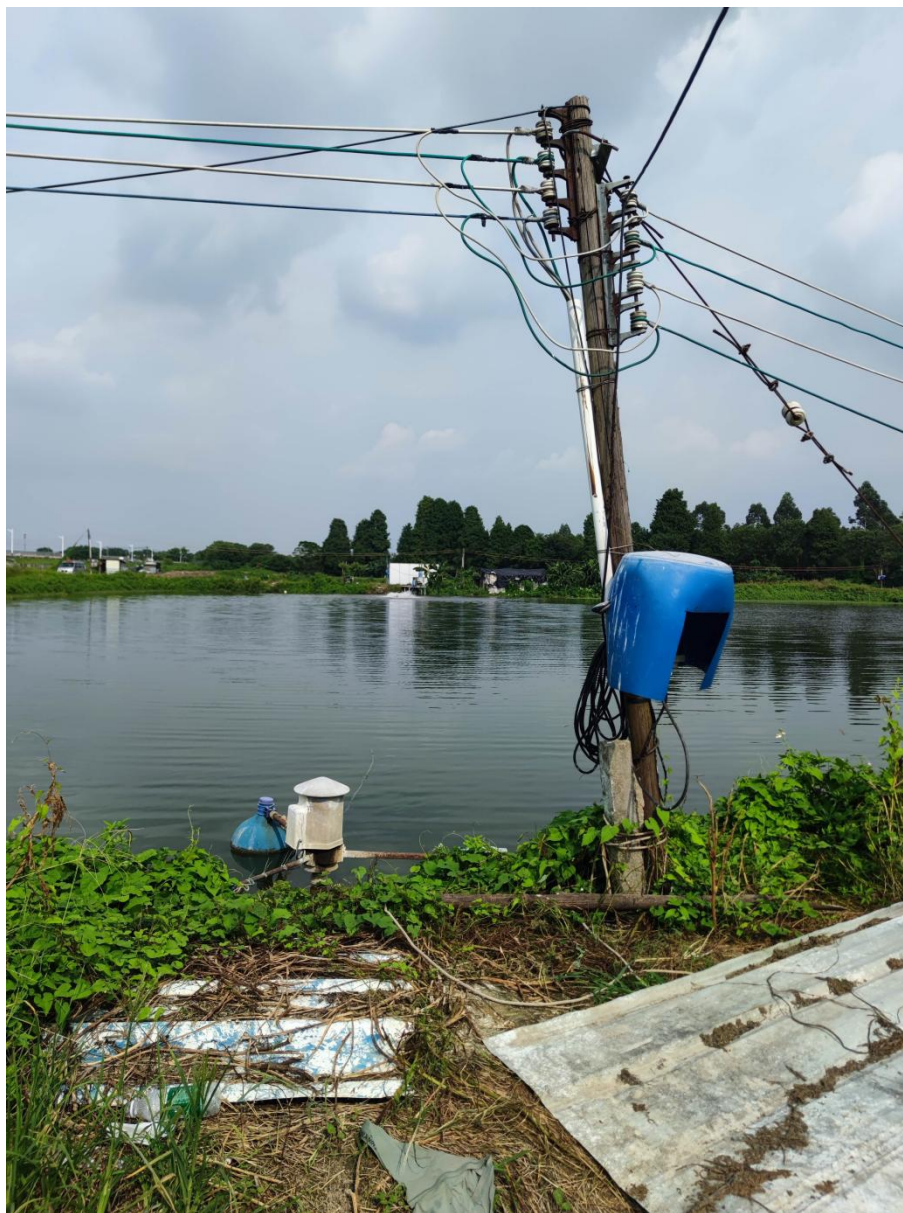
图 3 事发点鱼塘边简易电箱（远照）

2. 事发点鱼塘边简易电箱，采用塑料桶裁剪制作而成，用铁钉直接固定在木制电杆上，木制面板上安装有 2 个空气开关（不

带漏电保护装置）、1 个五孔插座（通过现场检测，未接地线）和 1 个废弃的闸刀开关。（图 3、图 4、图 5）

按照《叶轮式增氧机通用技术条件》(SC/T 6010-2018)5.4.5 b)<sup>[3]</sup>和《剩余电流保护装置的安装和运行》(GB/T 13955-2017)4.4.1 h)<sup>[4]</sup>的要求, 增氧机应安全接地, 安装在水中的供电线路和设备应安装漏电保护装置(剩余电流保护装置, 简称 CRD), 但涉事增氧机马达外壳接地端无接线痕迹, 处于未接地的状态, 且涉事增氧机控制空气开关未设漏电保护装置, 存在易发生触电的事故隐患。

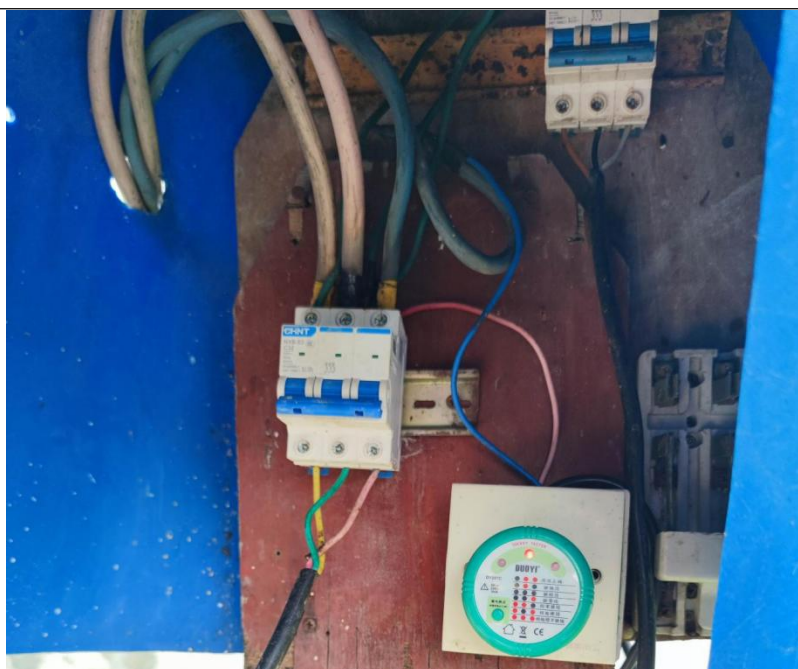
图 5 事发点鱼塘边简易电箱（近照），插座插上地线检测器

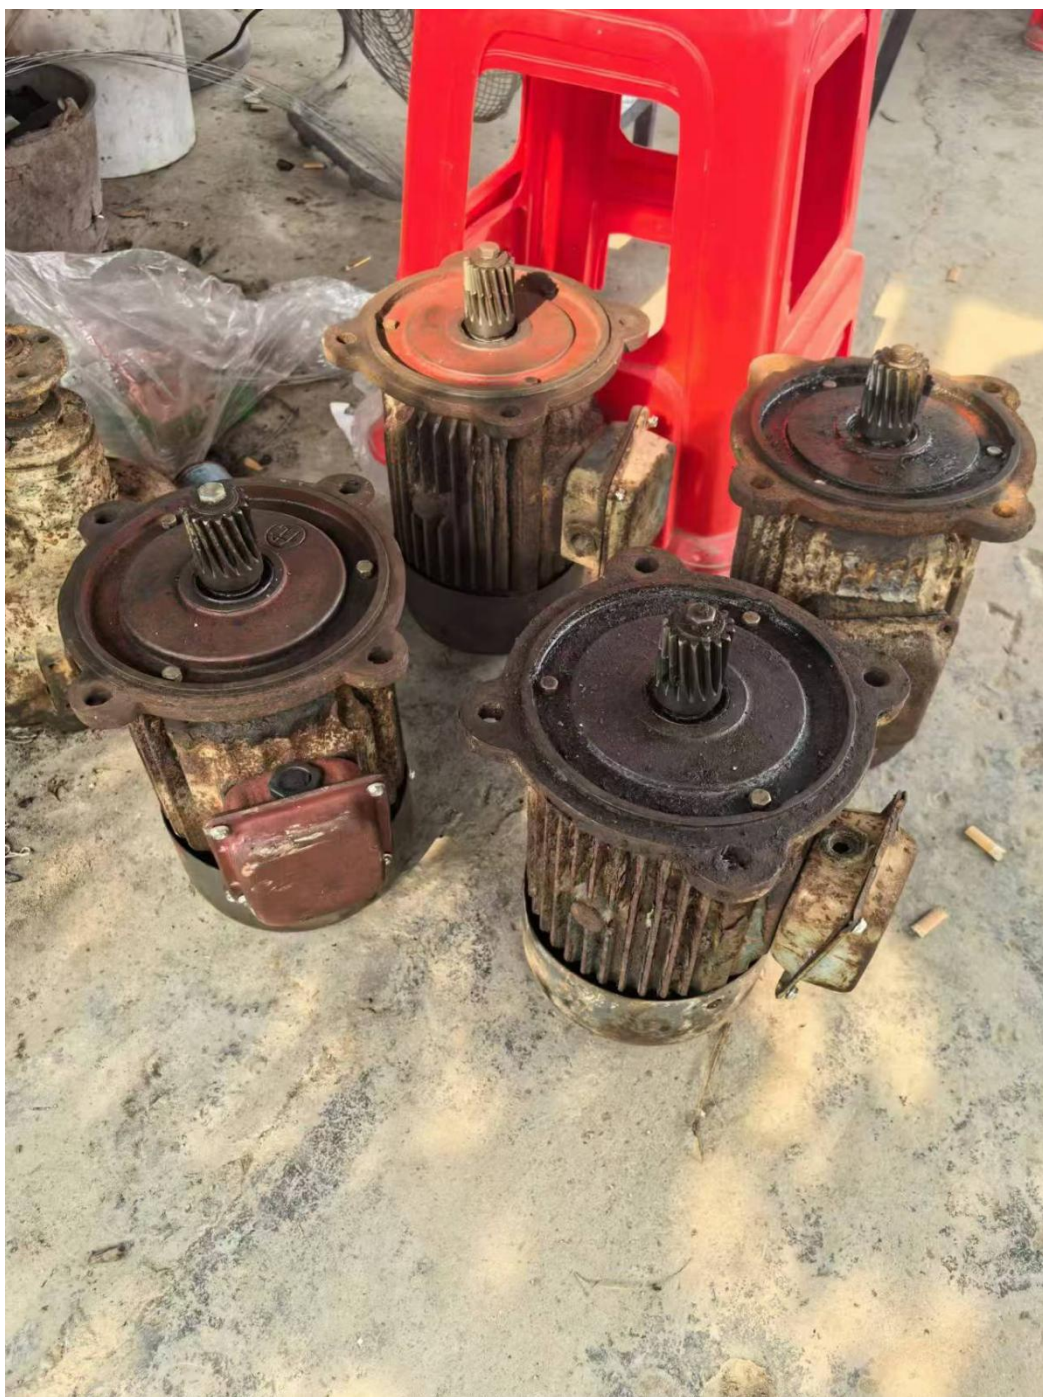
图 6 放置在鱼塘房屋处待维修的马达照片 1

3. 放置在鱼塘房屋处待维修的马达(经现场检查马达外壳接地端无接线痕迹)。(图 6、图 7)

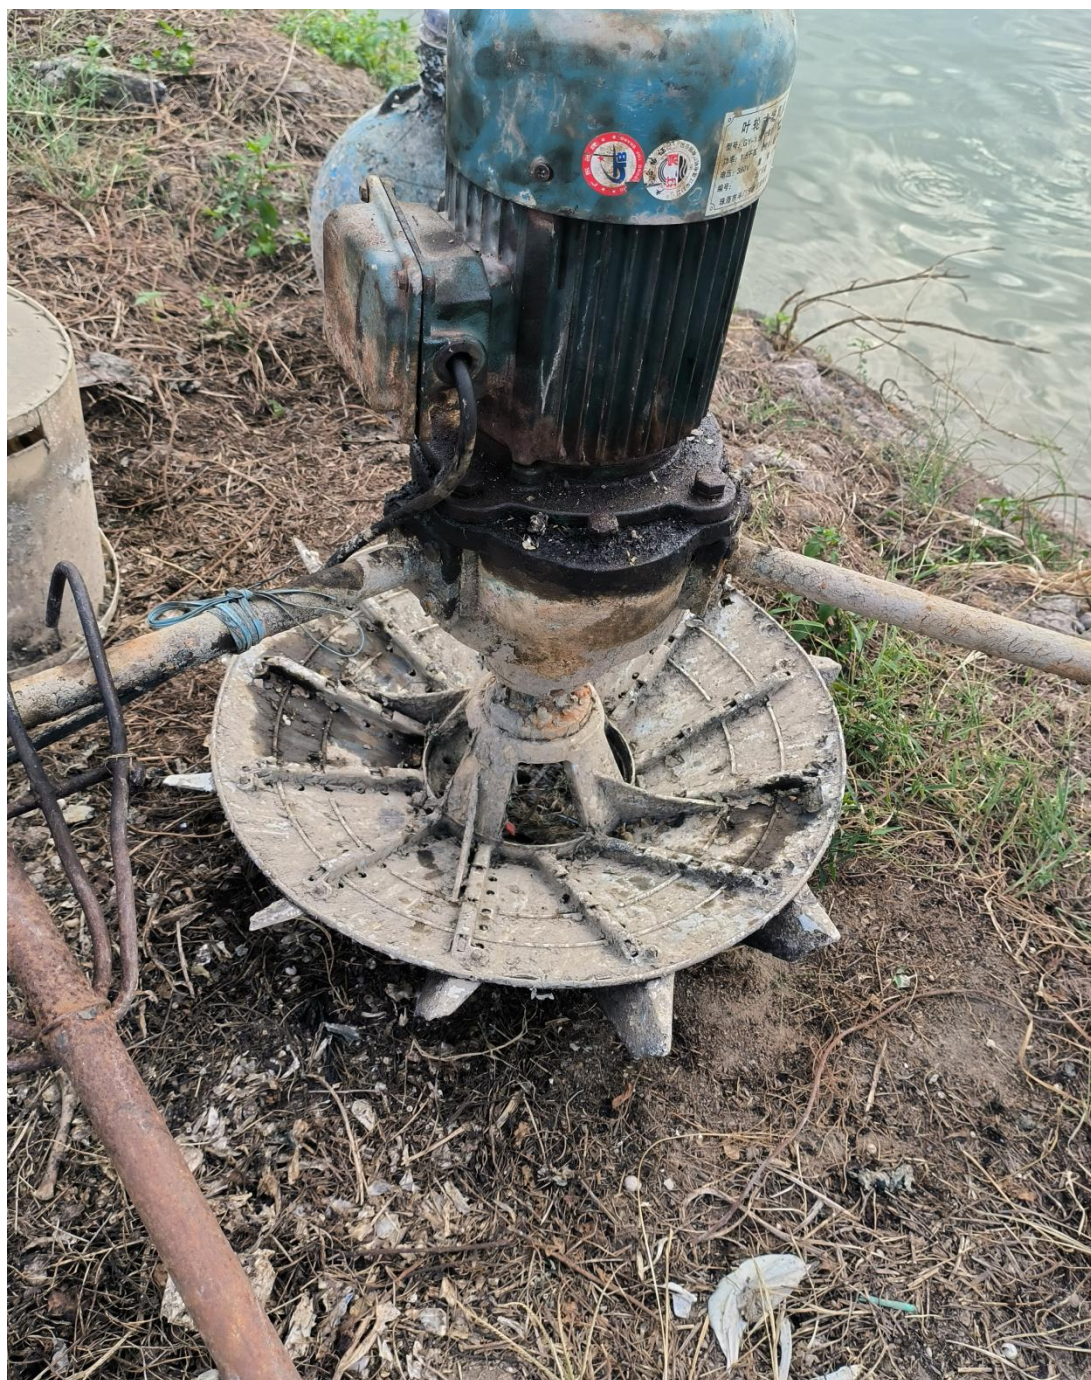
图 8 放置在塘基上的同类型增氧机

4. 观察放置在鱼塘基上同类型增氧机可见，涉事增氧机为叶轮式增氧机（如图 8）
