白云松洲广州禾晔农业科技有限公司“8·13” 一般火灾事故调查报告

2024年8月13日18时19分许，广州市白云区槎溪南路8号广州禾晔农业科技有限公司仓库发生火灾，现场5人受伤，已造成经济损失为329.551664万元。

经调查认定，白云松洲广州禾晔农业科技有限公司“8·13”一般火灾事故是一起因涉事冷库存在事故隐患，作业人员安全意识淡薄，未安全作业等原因造成的生产安全责任事故。

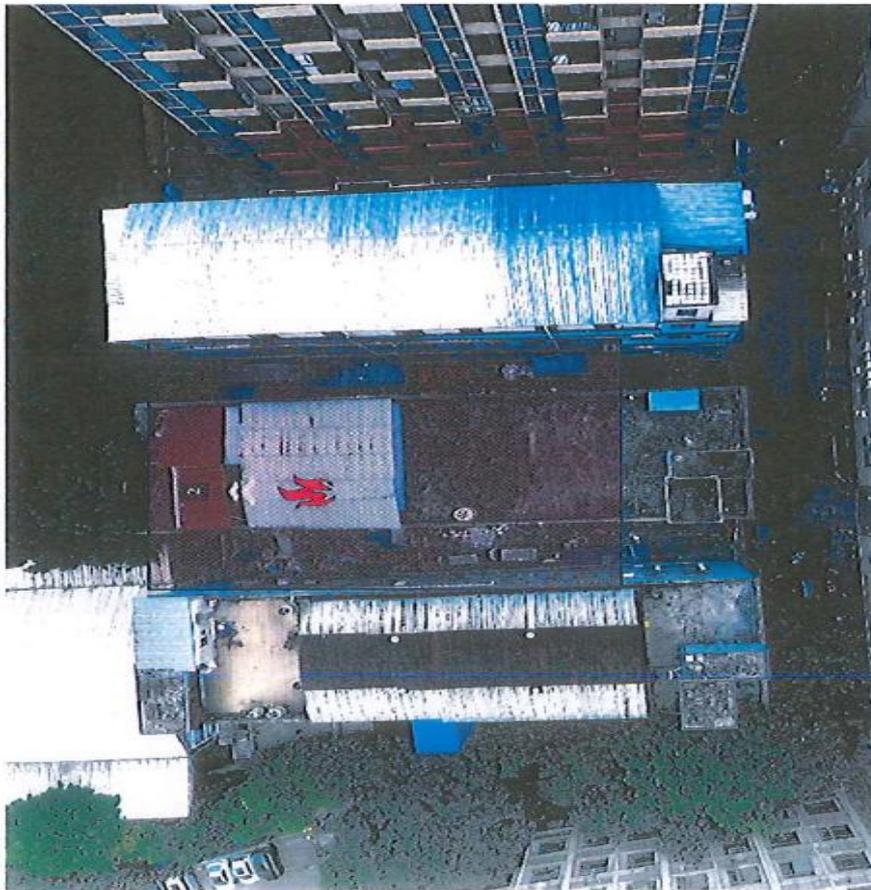
图 3 事故发生点俯拍图

1. 事发地点位于广州市白云区松洲街槎溪南路 8 号(见图 1, 图 2)，事发点位于槎溪南路 8 号房屋西侧一楼从南往北第二个小冷库间（见图 3）。

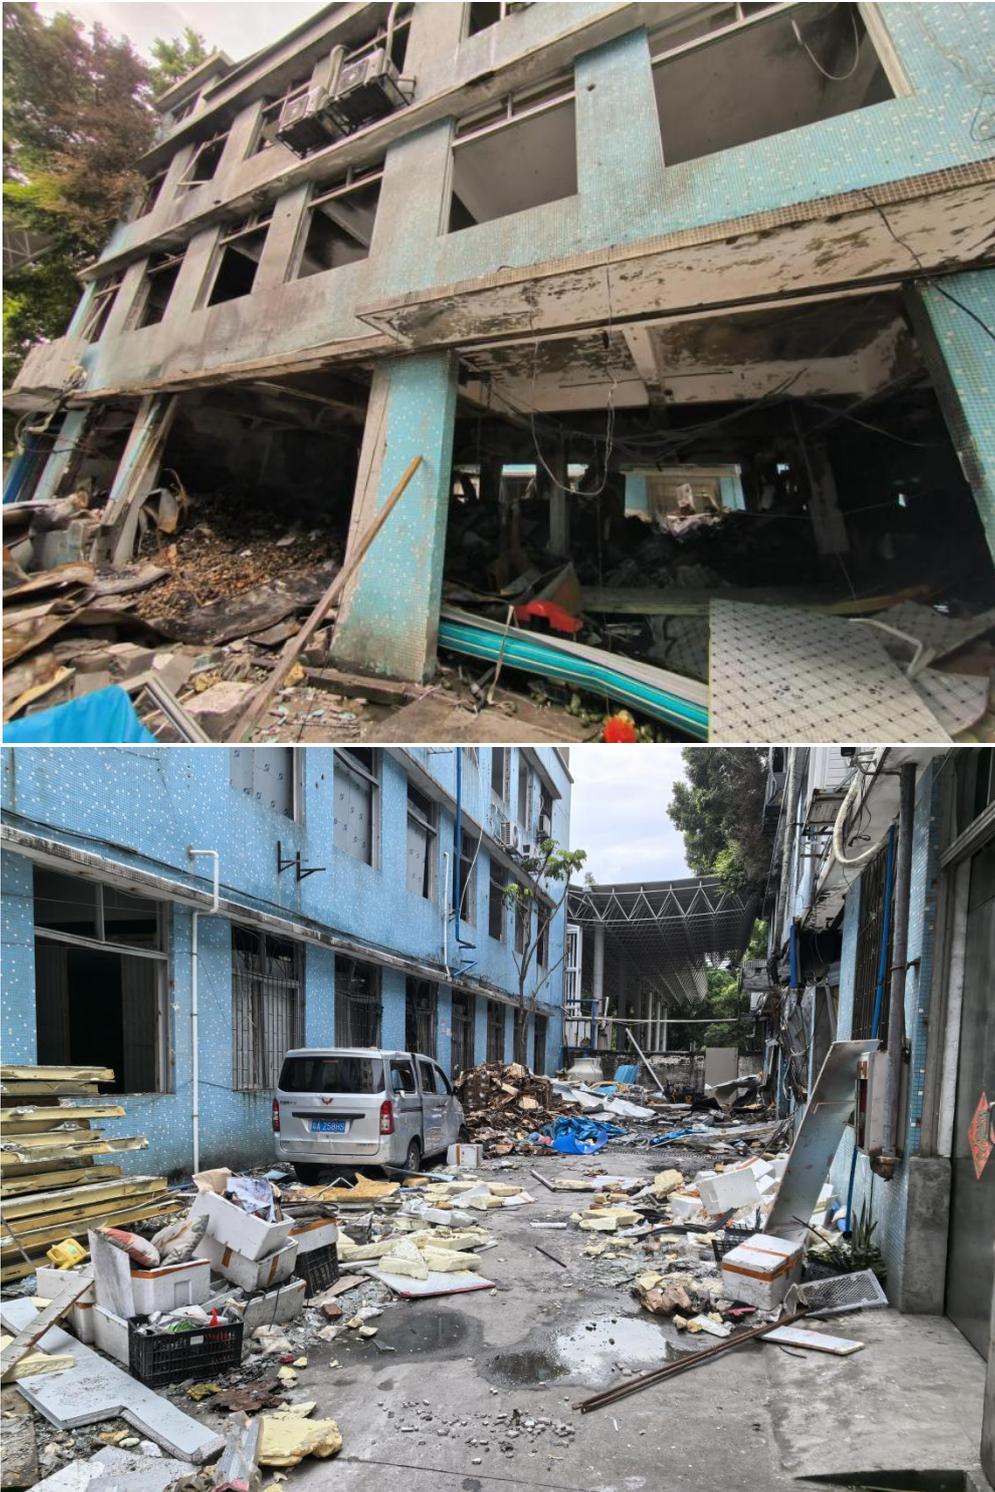
2. 事故现场过火及波及情况（见图 4，图 5，图 6）。

图 4 事发现场冷库外部情况

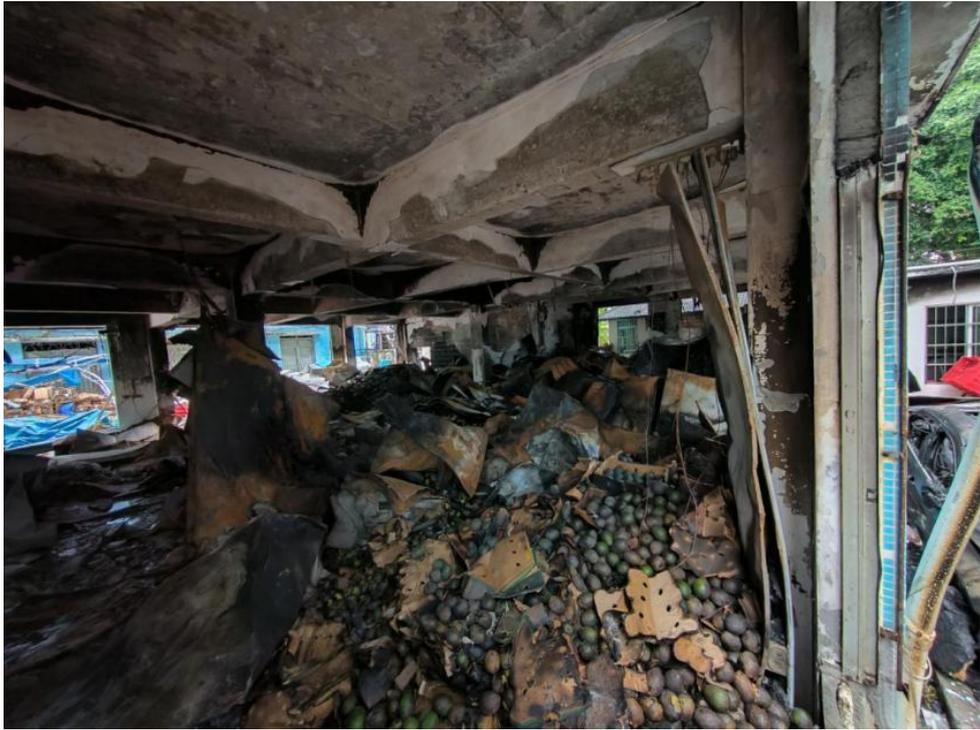
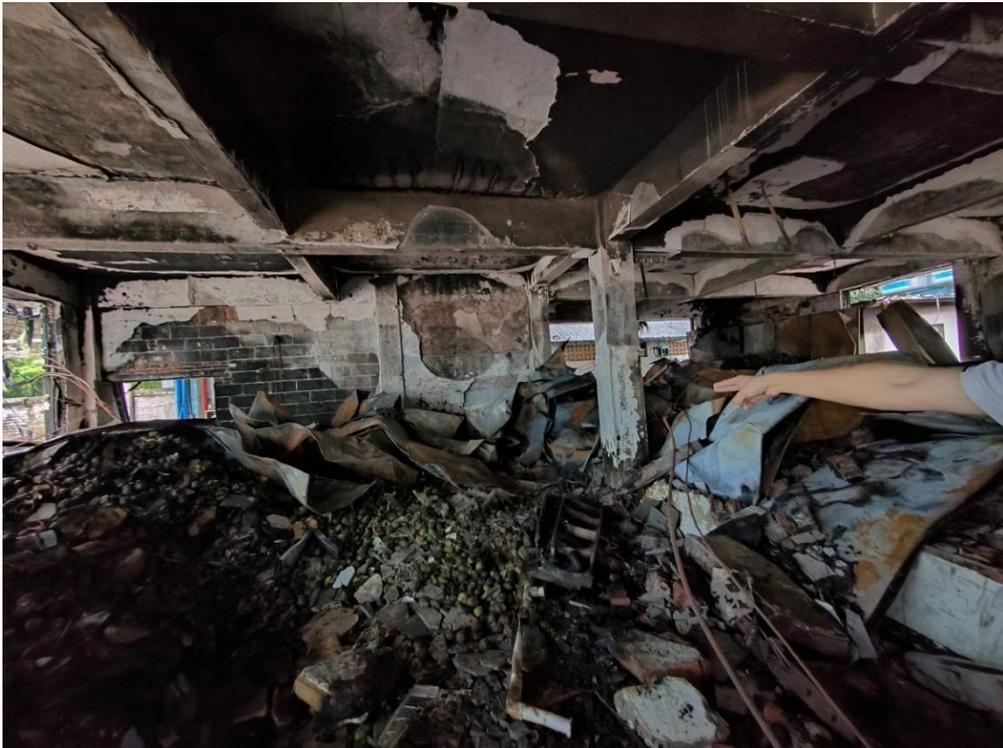
图 5 事发现场冷库内部情况

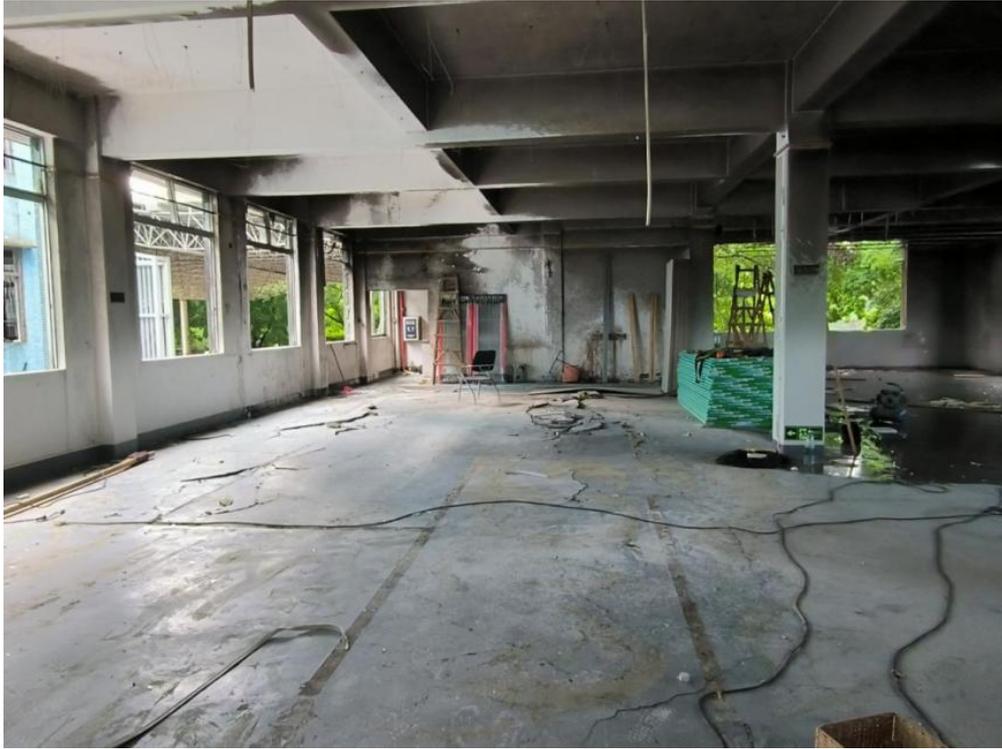
图6 事发现场二楼（冷库上方）现场情况

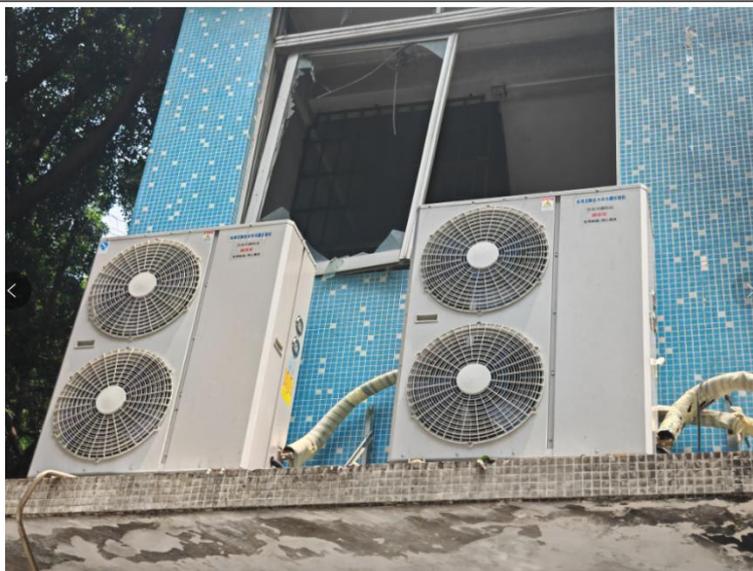
3. 涉事房屋 2 楼西南侧墙外侧为风冷系统外机，未有受爆炸燃烧破坏痕迹（见图 7）；在涉事冷库内西侧地面发现被过火后的风冷系统内机，查看制冷管道，未发现管道爆裂痕迹（见图 8），风冷系统内机信息标识显示风冷系统采用 R22 制冷剂。

图 7 2 楼西南侧墙外侧风冷系统外机

现场勘查分析，从南往北第二个小冷库间风冷系统外机未有受爆炸燃烧破坏痕迹；风冷系统内机的制冷管道，过火后未发现管道爆裂痕迹，采用的 R22 制冷剂没有易燃易爆特性。事发时，风冷系统处于开启运行状态，可排除风冷系统存在爆炸的可能。

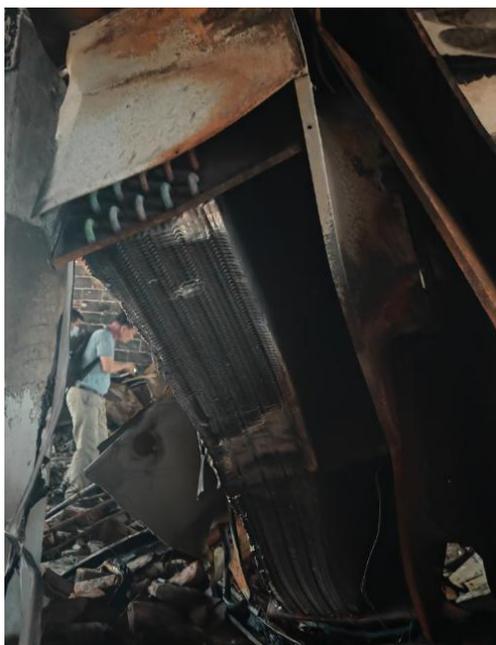
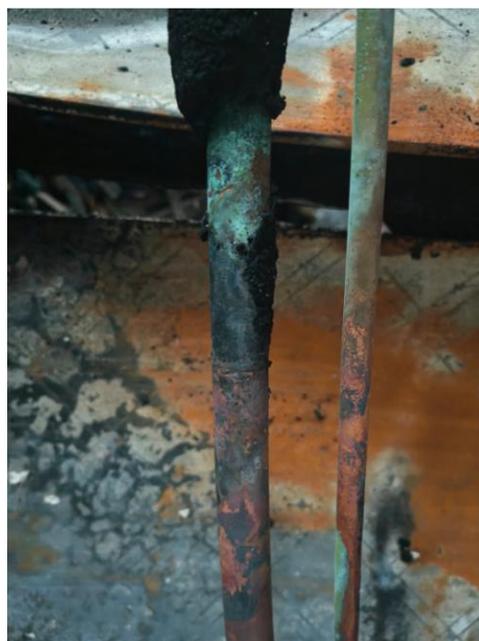
图 7 冷库内西侧地面发现的风冷系统内机

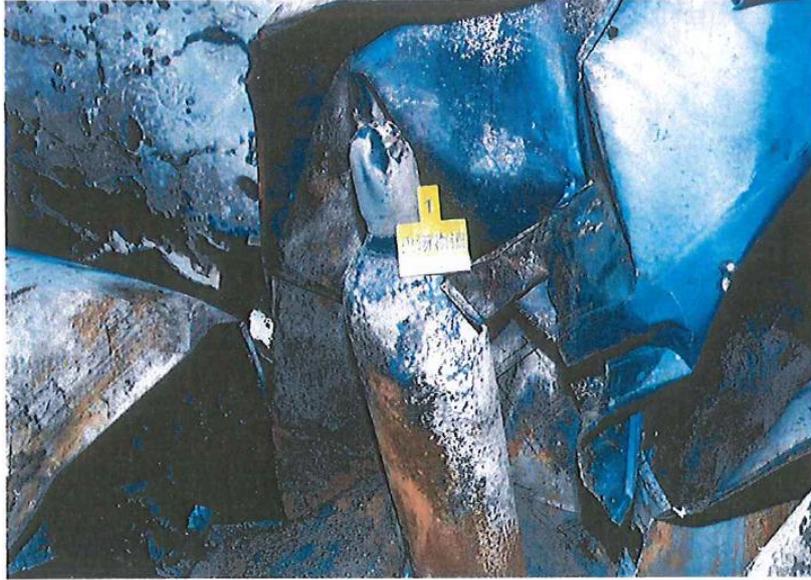
4. 消防部门于事发后现场勘查期间，在涉事冷库内距离西墙38毫米、距离南墙617毫米处，发现1个乙烯气瓶(自编1号)，该乙烯气瓶保护罩盖好在气瓶上(见图9)；在涉事冷库内距离西墙38毫米，距离东北墙657毫米处，发现另1个乙烯气瓶(自编2号)，该乙烯气瓶无保护罩，气瓶出口连接一个减压阀(见图10)；可见2号乙烯气瓶气体名称和气瓶编号信息(见图11)。

图 9 在冷库内距离西墙 38 毫米，距离南墙 617 毫米处，发现 1 个乙炔气瓶

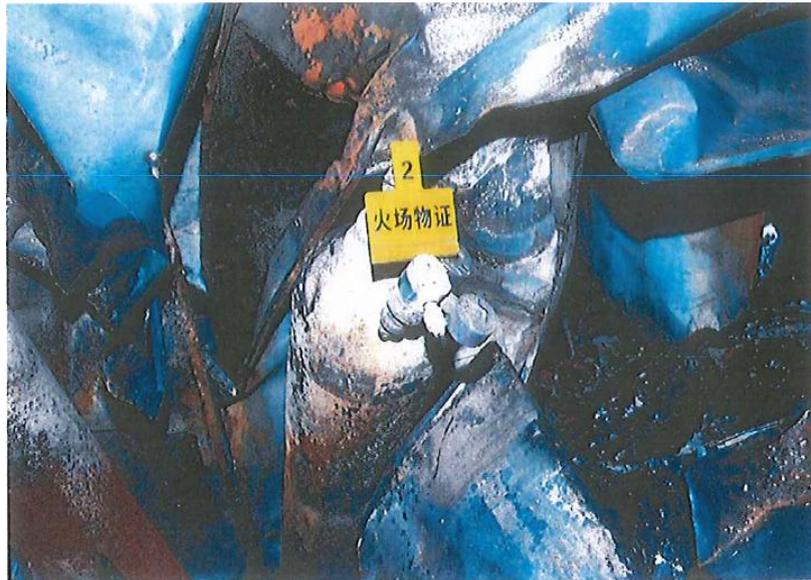
图 10 在冷库内距离西墙 38 毫米，距离东北墙 657 毫米处，发现另 1 个乙炔气瓶

2024 年 8 月 13 日 16 时许，刘欣建和钟某对 2 个新更换的乙烯气瓶（即现场勘查发现的 2 个气瓶）进行了称重，称重显示分别为 53.8 公斤和 53.7 公斤。16 时 50 分许，刘欣建和钟某在从南往北第二个小冷库间开始做乙烯气体释放试验。18 时 18 分许，刘、钟两人察觉从南往北第二个小冷库间内的乙烯气体实际浓度远远大于浓度控制器小程序显示的浓度。18 时 19 分许，从南往北第二个小冷库间发生爆燃事故。8 月 14 日 10 时许，广州市白云区消防救援大队勘查发现两个气瓶（瓶身显示为乙烯），气瓶开关损坏并有气体（后经消防部门抽样检测为乙烯气体）泄漏情况，经现场称重显示两个气瓶质量均为 44.3 公斤。结合从南往北第二个小冷库间体积、标准大气压下空气质量、试验前和事发后对乙烯气瓶的称重等因素，可推断：事发时从南往北第二个小冷库间，存在乙烯气体已达到爆炸极限的可能性^[1]。事发后经现场勘查，涉事冷库内未发现其它易燃易爆物品，结合广州市白云区消防救援大队调查认定，事发时爆炸物为从南往北第二个小冷

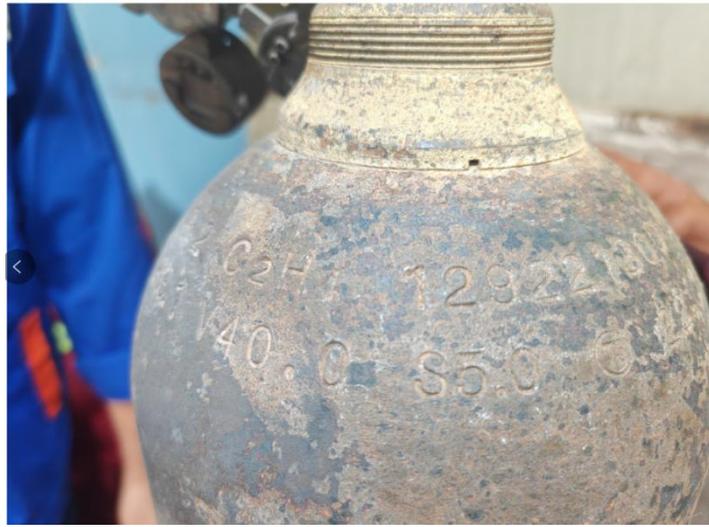
图 11 2 号乙烯气瓶近照

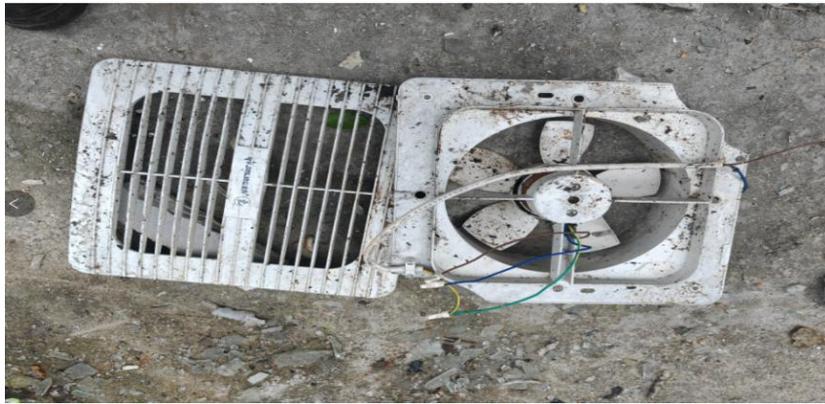
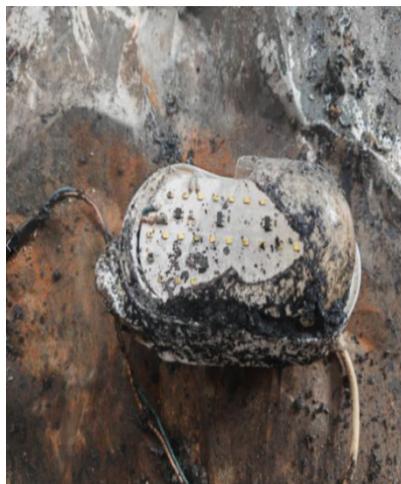
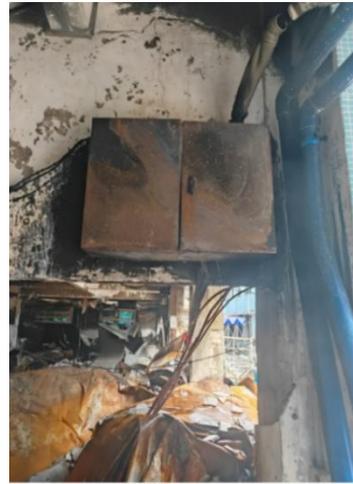
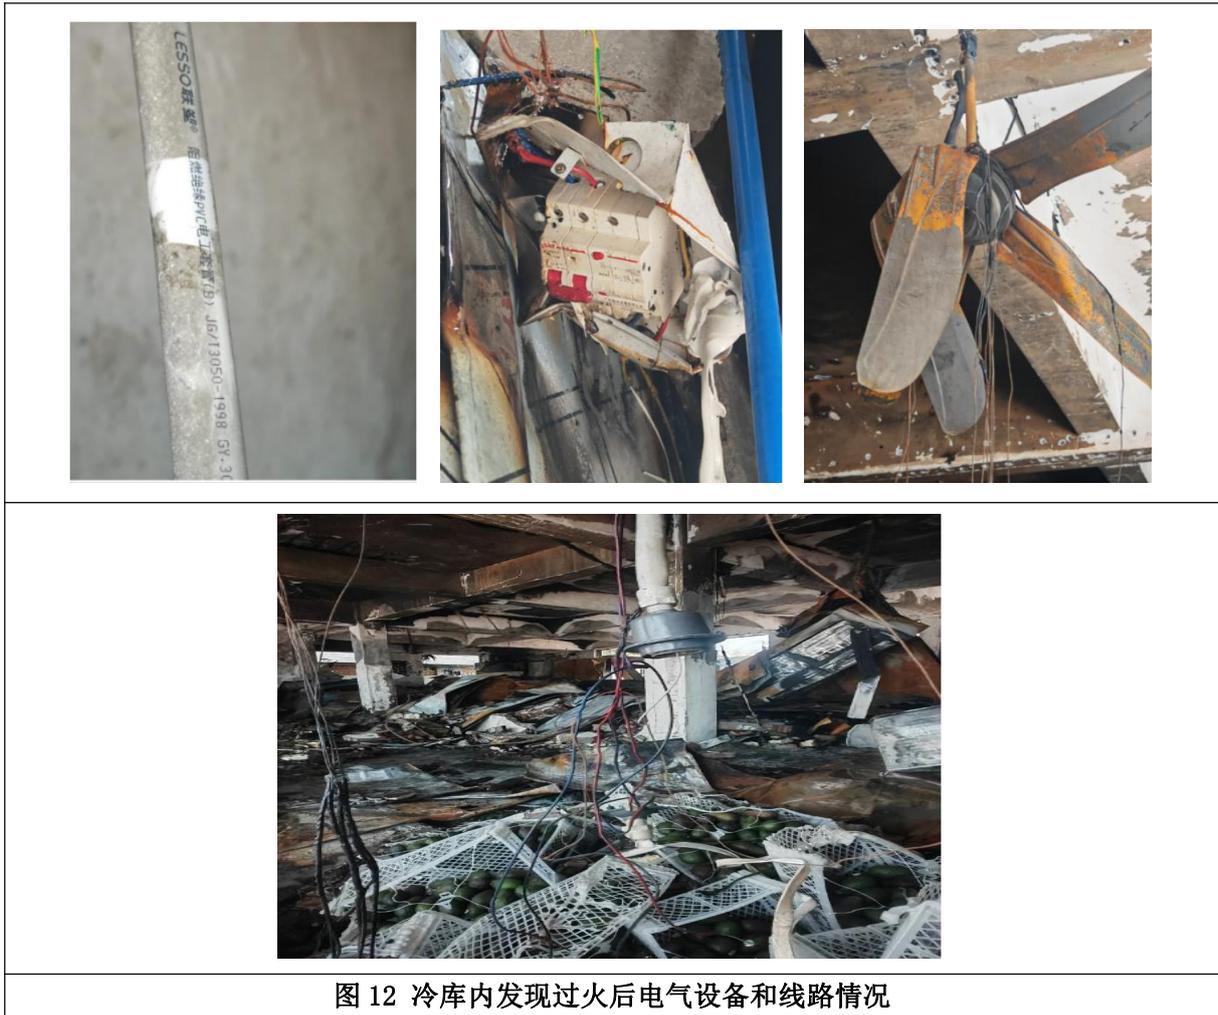
5. 涉事冷库内发现排风扇、电灯、风扇、灯头、电线管、电源开关箱，均为非防爆设备（见图 12）。

图 12 冷库内发现过火后电气设备和线路情况

经现场勘查，整个冷库内的电气设备或线路（如：排风扇、电灯、风扇、灯头、电线、电动门、电源开关箱等）均为非防爆设备，自冷库建成后，上述电气设备、线路、开关均在通电运行。刘欣建和钟某在从南往北第二个小冷库间进行乙烯气体释放试验时，存在遇上述电气设备和开关因连接不良、过载、元件损坏

等因素引起漏电火花继而引发爆燃的可能，因此可能存在电气设备或线路漏电产生的起火能量源。

1. 涉事冷库存在事故隐患。涉事冷库的从南往北第二个小冷库间利用乙烯气瓶释放乙烯气体对牛油果进行催熟，为危险化学品使用和储存场所，冷库内排风扇、冷库灯、风扇、灯头、电线管、开关箱均为非防爆设备，未设置防静电安全设施、设备，未设置安全警示标志，未设置通信、报警装置，违反了《危险化学品安全管理条例》第二十条第一款^[2]和第二十一条^[3]的规定，导致涉事冷库存在事故隐患。

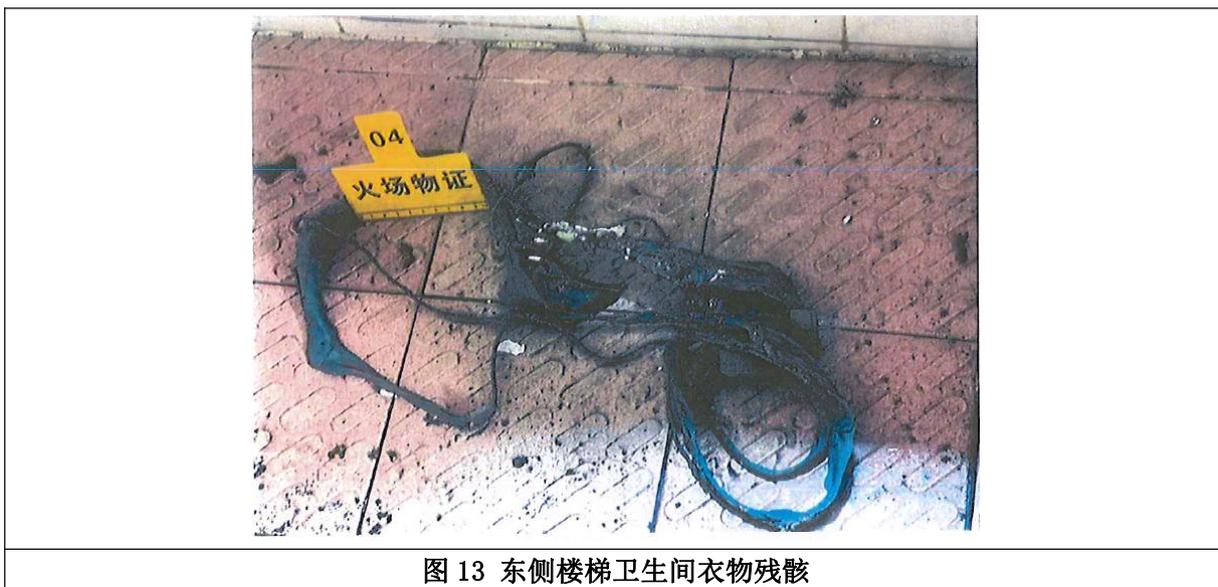
6. 涉事房屋东侧楼梯卫生间可见有衣物残骸（见图 3）。

图 13 东侧楼梯卫生间衣物残骸

经现场勘查，未发现有消除或导除人员、设备、物料静电的安全措施；未发现有人体静电消除装置。在涉事房屋东侧楼梯卫生间发现衣物残骸，为事发后刘欣建用自来水降温时遗留的，该衣物为化维材质，不属于防静电的服装。事发时，刘欣建和钟某二人一前一后走到从南往北第二个小冷库间内时发生爆燃，因此可能存在人体衣物静电火花产生的起火能量源。
