# 白云白云湖大朗客整所上盖及柱网工程“8·26” 一般高处坠落事故调查报告

涉事工程项目为大朗客整所上盖开发首层盖板（标高 10.2 米）及柱网工程，盖板结构为框架结构，盖板整体南北向约 679.34 米，东西向约 319.15 米。工程主要包括模板工程、钢筋工程、混凝土工程等，事发施工工序为三标段三区模板支撑架搭设工序。大朗客整所上盖开发首层盖板（标高 10.2 米）及柱网工程建设单位为中国铁路广州局集团有限公司广州工程建设指挥部，监理单位为四川铁科建设监理有限公司，施工总承包单位为中国中铁建工集团有限公司，劳务分包单位为四川省杰鹏建筑劳务有限公司。

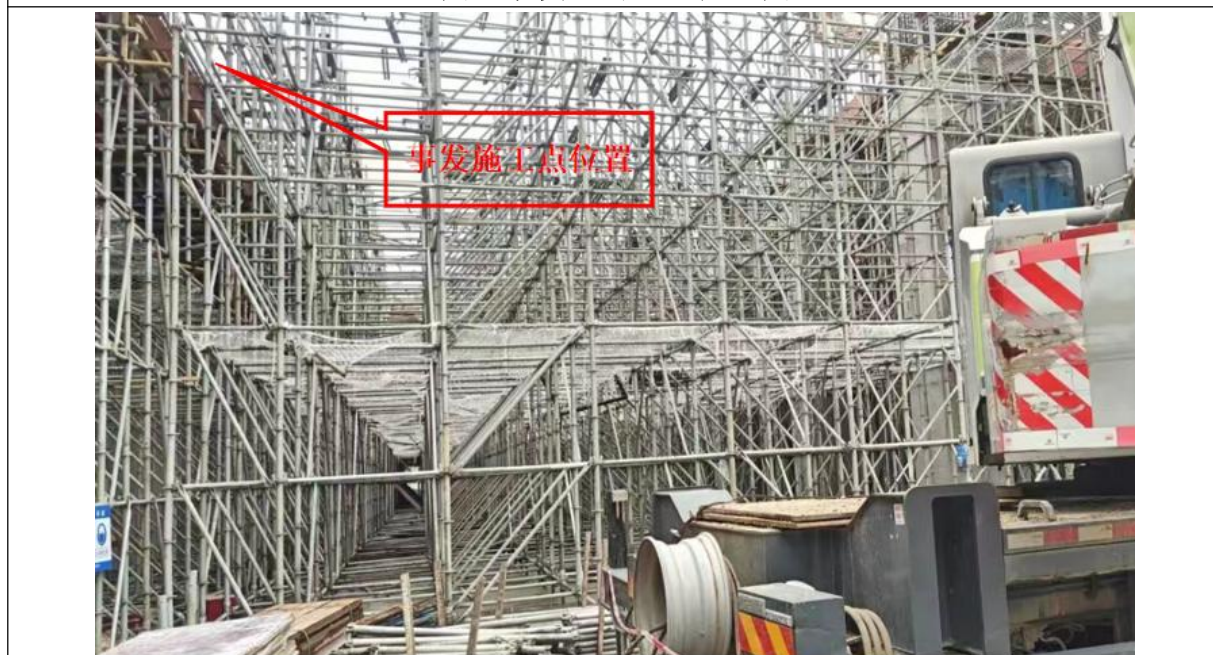
图 2 事发施工点位置

段三区风机夹层平台东侧模板支撑架搭建施工作业点（见图 1、图 2）。

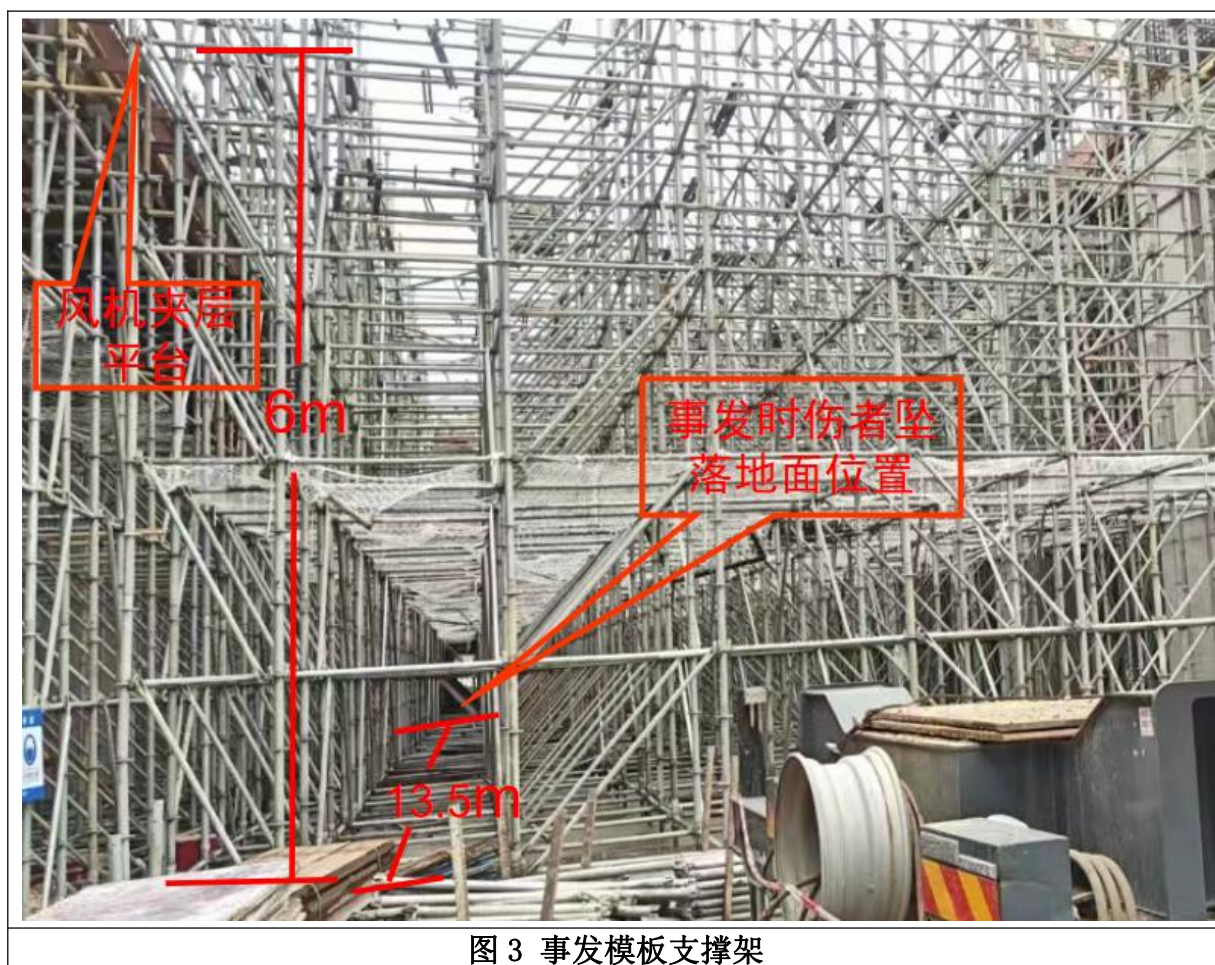
图 3 事发模板支撑架

2. 据架子班班组长舒文剑陈述，事发前汪开军在风机夹层平台位置进行材料递运工作。事发时，其从风机夹层旁模板支撑架上爬至地面过程中坠落至地面（模板支撑架 73#、74#轴交 S、T 轴线位置）。风机夹层平台距地面约 6m，事发时汪开军坠落地面位置距模板支撑架南侧外立面约 13.5m（图 3）。

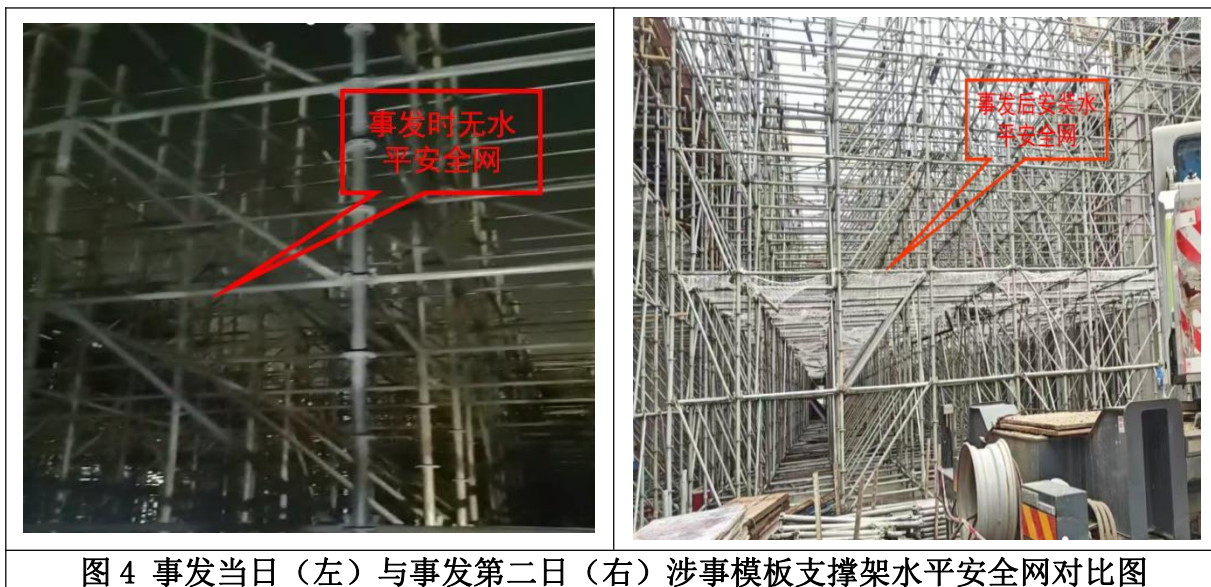
图4 事发当日（左）与事发第二日（右）涉事模板支撑架水平安全网对比图

3. 事发时，涉事模板支撑架未安装水平安全网。次日，四川杰鹏建筑公司安排工人在涉事模板支撑架上安装水平安全网（图 4）。

4. 经查阅施工作业方相关资料，施工作业方制定了《模板支撑架专项施工方案》，其中规定：在模板支撑架架体中部及顶部应设置两道水平安全网。

《大朗客整所上盖开发首层盖板（标高 10.2 米）及柱网工程模板支撑架专项施工方案》第 4.5 模板支撑第 5 项关于“水平剪刀撑及水平安全网设置”要求：应在架体底部、梁底位置各设置一道水平剪刀撑，在中部及顶部设置两道水平安全网。四川杰鹏建筑公司在风机夹层平台旁的模板支撑架搭建过程中，未同步在架体中部及顶部搭设两道水平安全网，未严格按照施工方案进行施工作业，未采取安全施工措施，违反了《建设工程安全生产管理条例》第二十八条第二款<sup>[1]</sup>的规定，导致作业现场存在高处坠落事故隐患。
