# 白云新市棠溪站配套市政道路施工标段 8 项目雨水污水管安装工程“6·26” 一般物体打击事故调查报告

2022 年 6 月 26 日，广州市白云区新市街辖内的白云（棠溪）站综合交通枢纽一体化建设工程（周边配套市政道路）施工总承包标段 8 项目雨水污水管安装工程工地发生一起物体打击事故，造成 1 人重伤。

经调查认定，白云新市棠溪站配套市政道路施工标段 8 项目雨水污水管安装工程“6·26”一般物体打击事故是一起因作业场所存在物体打击事故隐患、企业安全生产管理缺失等原因造成的生产安全责任事故。

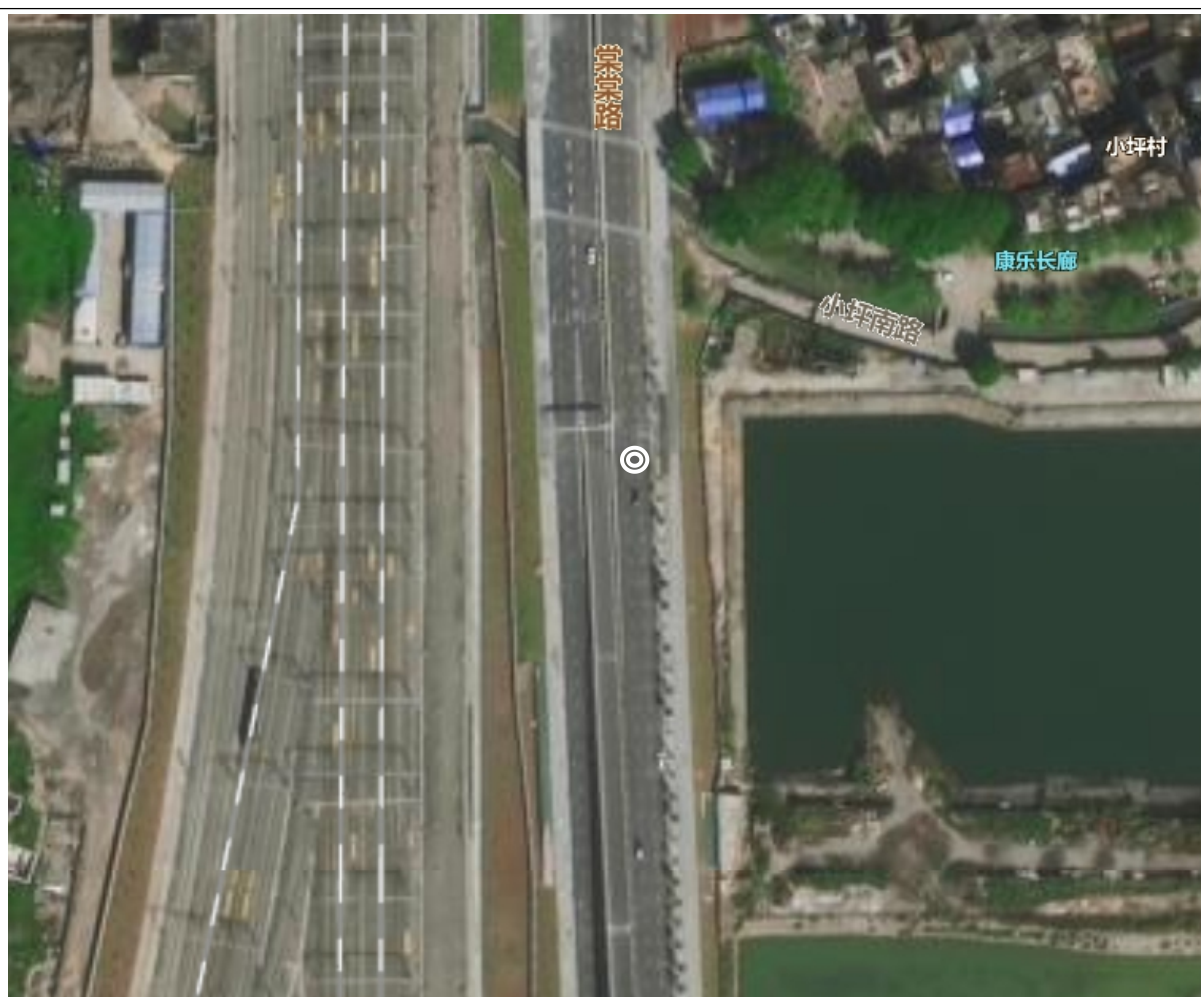
1.事故现场位于白云（棠溪）站综合交通枢纽一体化建设工程（周边配套市政道路）施工总承包项目标段 8 项目雨水污水管安装工程工地的管沟内，今为广州市白云区棠棠路小坪南街对出路段路面下方。事故发生时间为 2022 年 6 月 26 日，涉事工程已于 2023 年 12 月竣工，至接到事故举报时，事故原始现场已不存在。事故现场无视频监控。（图 1、图 2）

图 1 事故现场原址（图中圆圈标注位置）

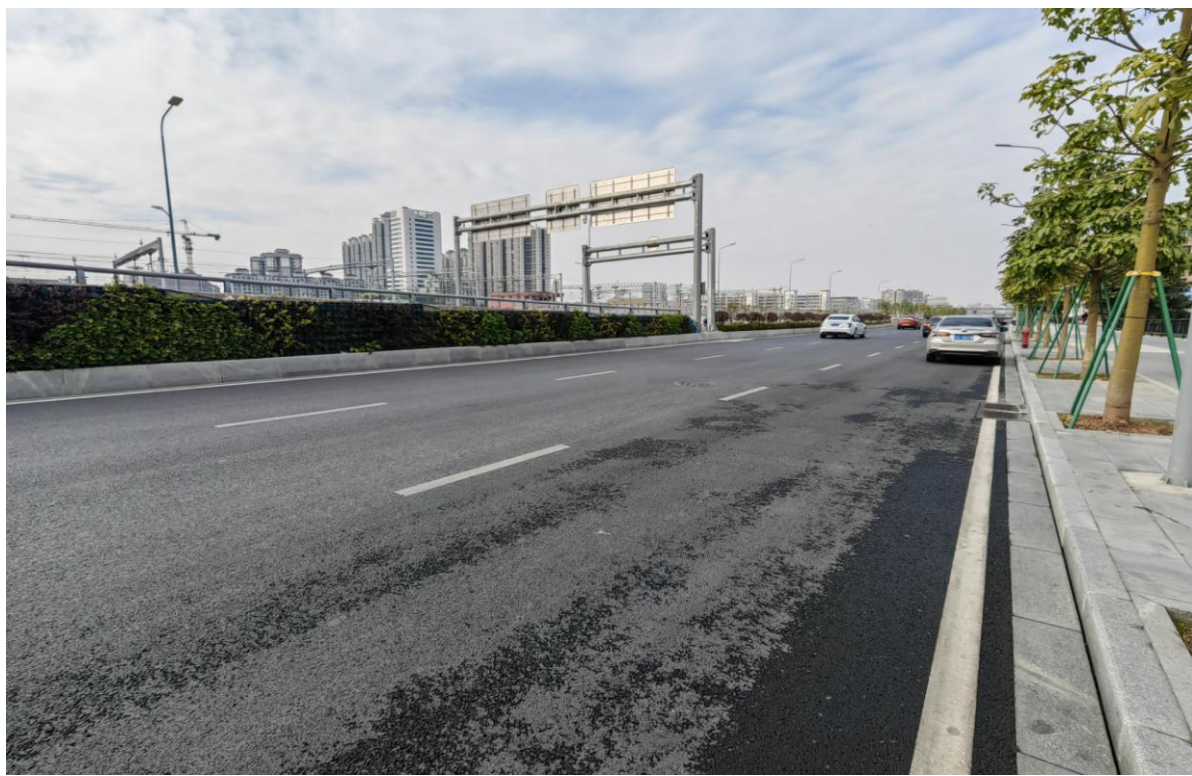
图 2 事故现场原址现况

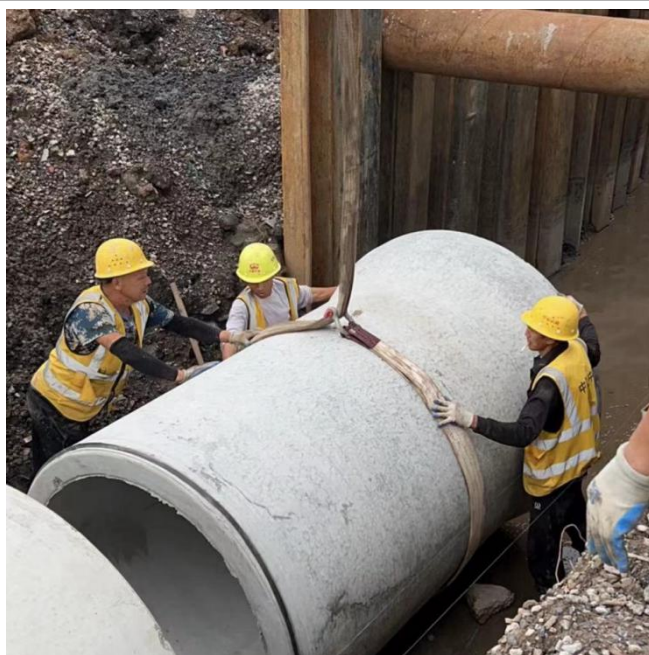
2.事故现场作业及人员情况：据万嘉恒建筑公司主要负责人魏良冬、现场负责人王先友、伤者甘利伟及相关单位人员陈述，事发前施工任务为安装雨水管，当日计划安装 10 余根雨水管；施工主要工序为：将雨水管吊放至管沟内，对位，关模，浇筑混凝土；单根雨水管直径约为 1.5 米，长约 2.5 米，重约 2 吨，使用挖掘机进行吊放；挖掘机吊挂雨水管的方式：使用一条吊带环绕雨水管中部并回穿一端套头进行锁扣，另一端套头套挂在挖掘机铲斗上（图 3）。事发时现场人员共 4 人，均为万嘉恒建筑公司从业人员，其中，现场负责人王先友负责指挥，挖掘机司机赖

图 3 吊带吊挂雨水管的方式（参考图，非涉事现场）

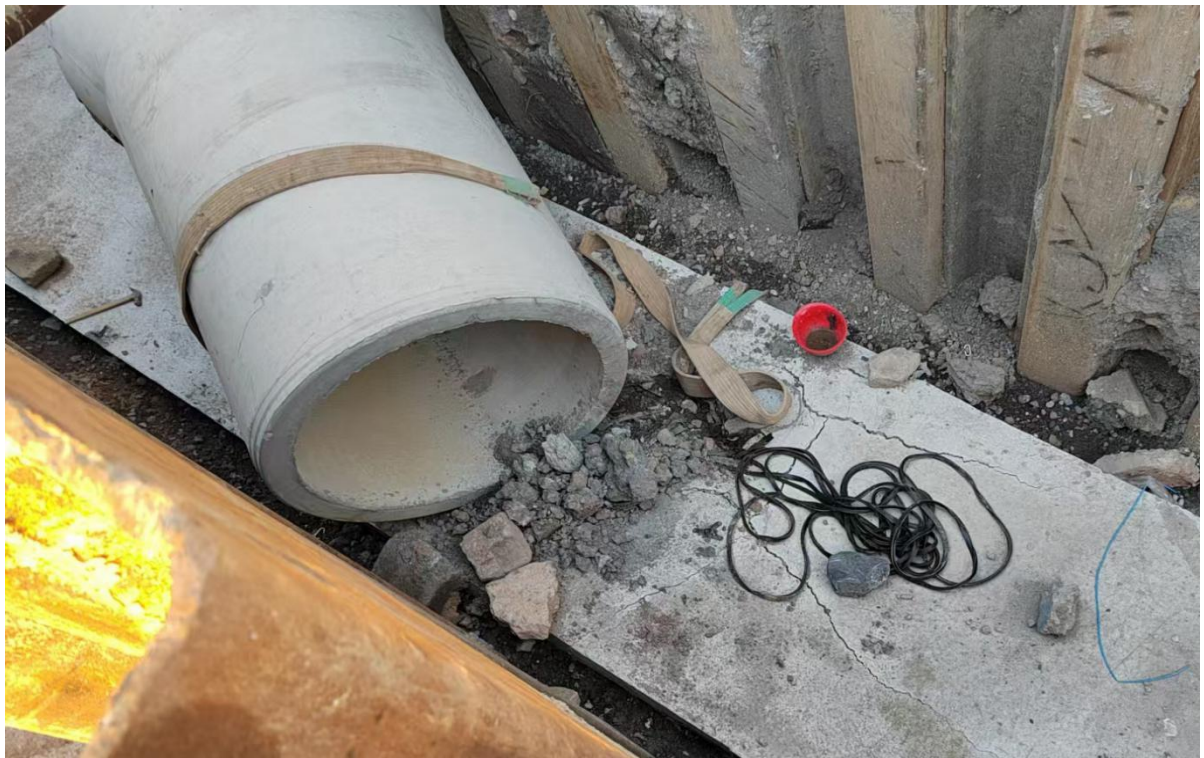
3.涉事吊带情况：事发后，涉事吊带未被留存，调查时已无法找到。据万嘉恒建筑公司主要负责人兼项目负责人魏良冬、现场负责人王先友及伤者甘利伟等人陈述，涉事吊带断裂位置为上端套头接口处；该吊带为王先友于事发前约 10 日从一个无名五金店购置，规格为 8 米长、承重 10 吨，无相关收据发票，无生产厂家等来源信息，质量情况不明，在未经安全检测的情况下投入使用；施工前，王先友和甘利伟均有对该吊带进行检查，检查

方式为查看其表面有无缺损、破线、起毛等异常现象，并用手拉扯吊带套头测试有无松动或断线，但未采取技术措施检测其安全性能；魏良冬、甘利伟提供了该单位人员事发后拍摄的现场照片。（图 4、图 5）

图 4 施工单位提供的现场照片（事发后拍摄）

事发前，涉事施工点的施工任务为安装雨水管，施工中使用涉事吊带吊挂雨水管。该吊带厂家来源信息不明，质量情况不明，在未经安全检测的情况下投入使用，导致作业场所存在吊带断裂、吊挂物坠落事故隐患。

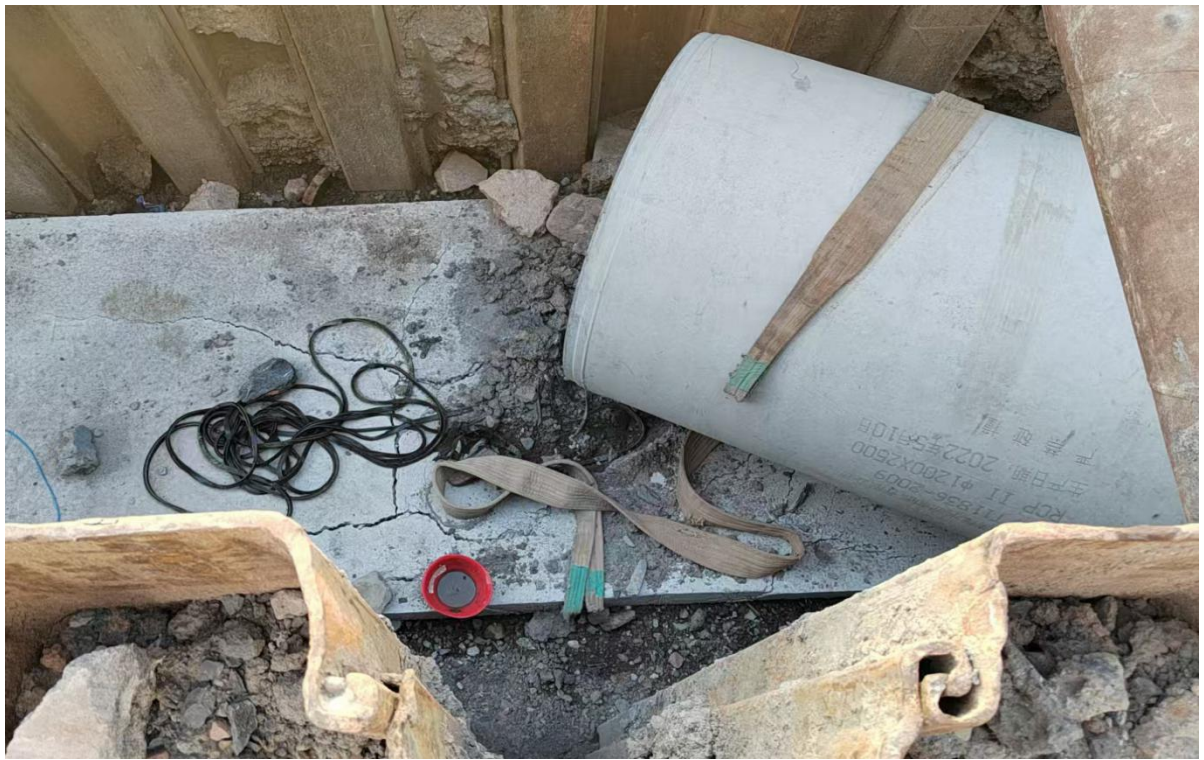
图 5 施工单位提供的现场照片（事发后拍摄）
