# 白云太和民科园二期地块拆卸工程“11·7” 一般高处坠落事故调查报告

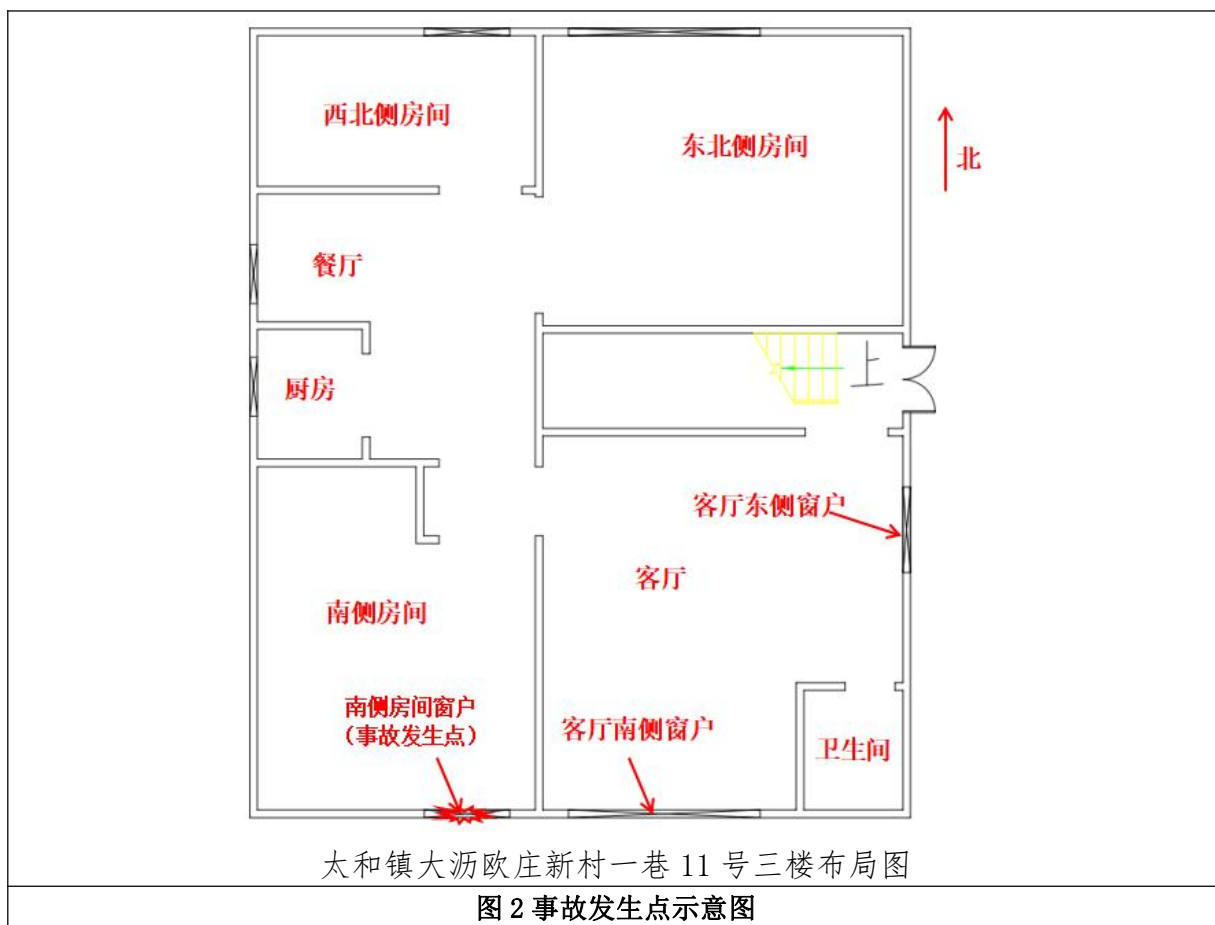
(见图 1)。事故发生点位于太和镇大沥欧庄新村一巷 11 号三楼南侧房间窗户处(见图 2)。

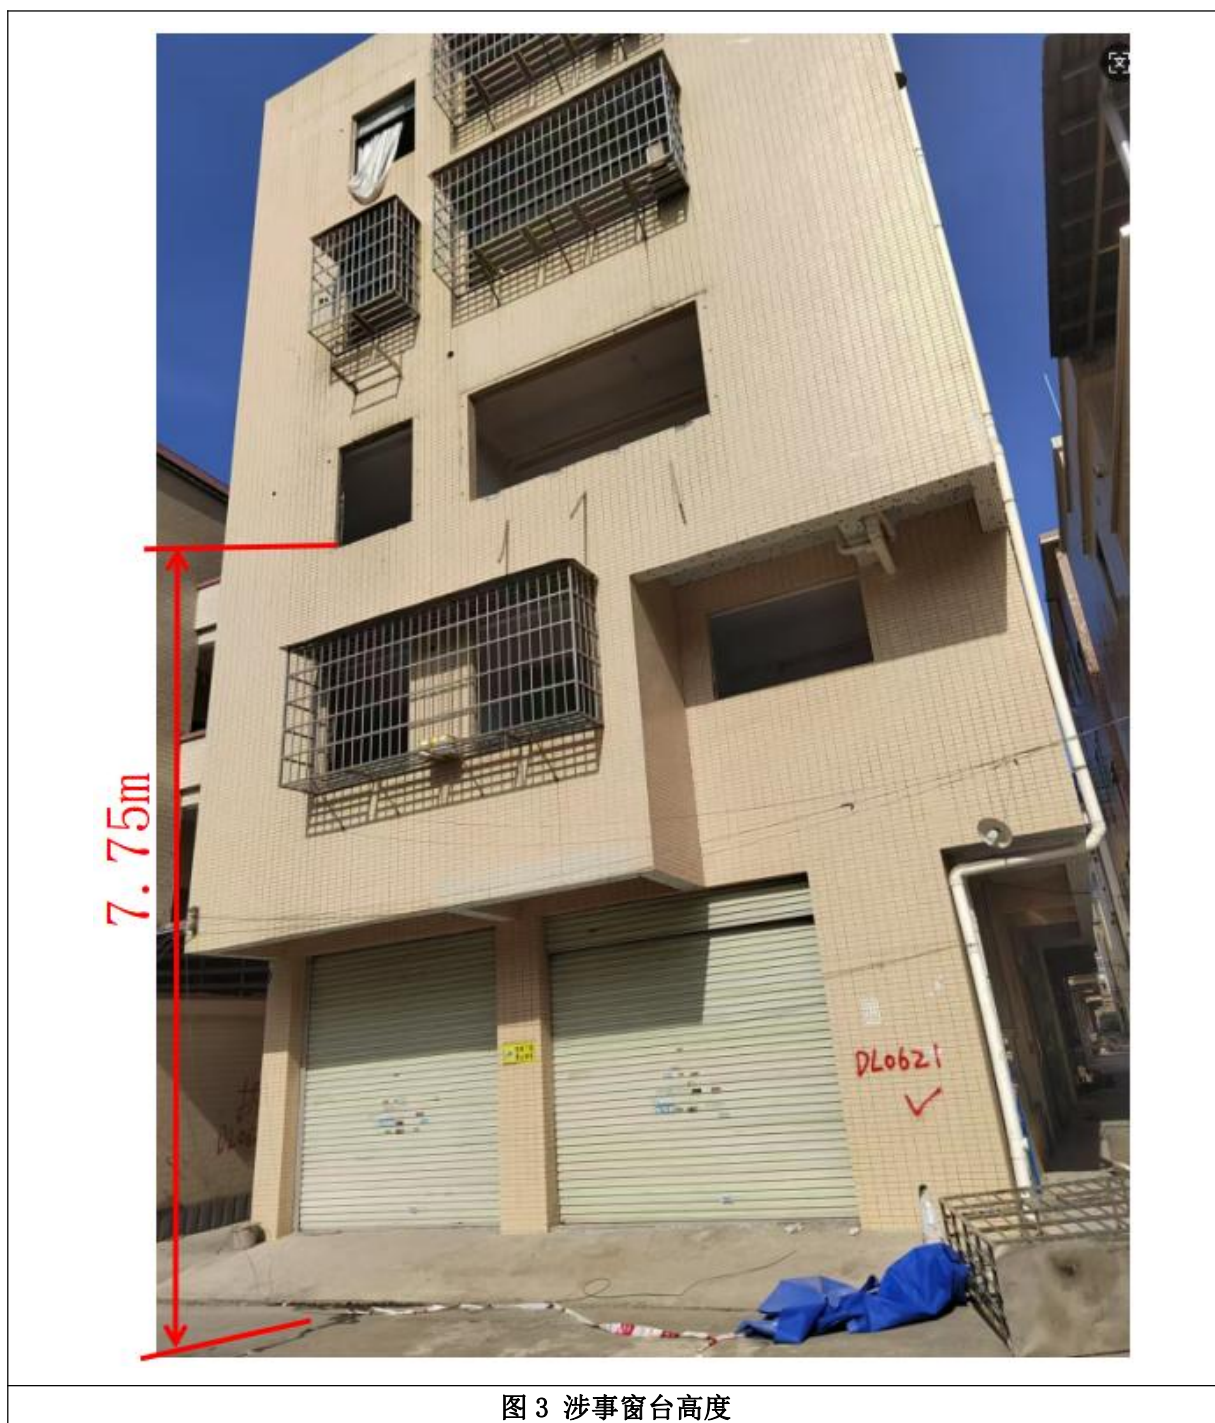
图3 涉事窗台高度

2. 太和镇大沥欧庄新村一巷 11 号三楼南侧房间窗户窗台距地面高为 7.75m（见图 3）。

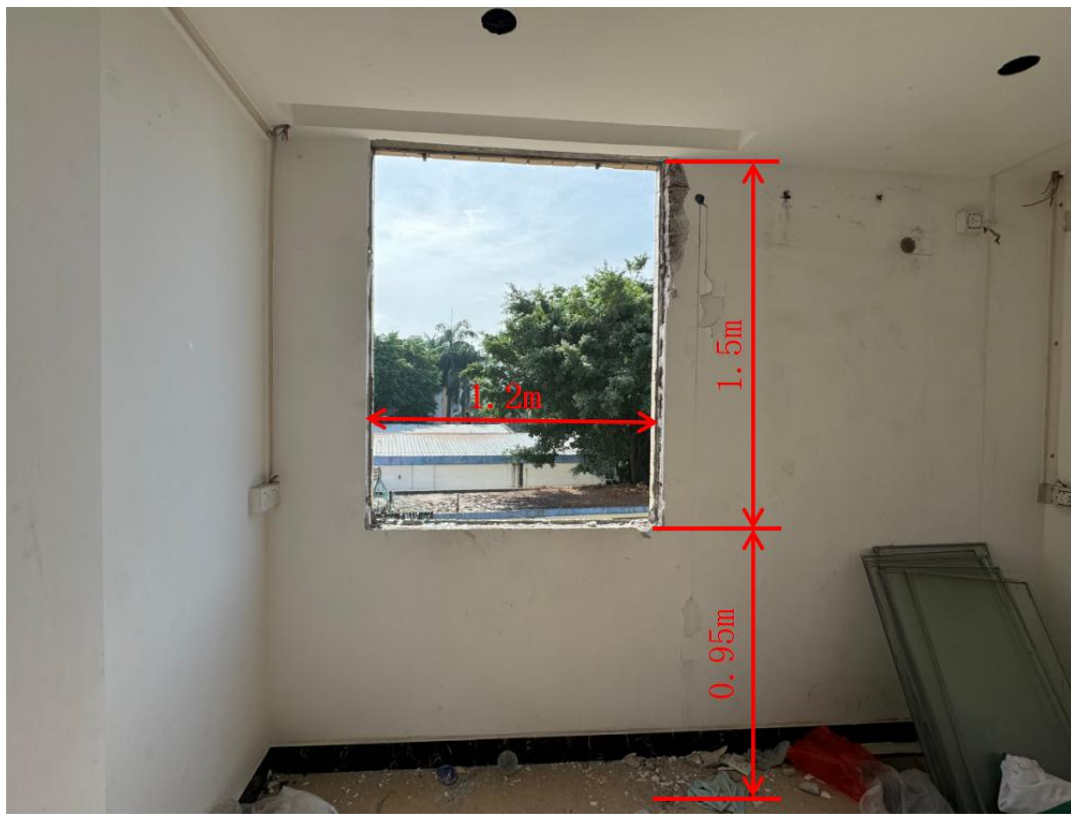
图 4 涉事窗户洞口室内概况

3. 三楼南侧房间窗户洞口底边距室内楼面高 0.95 米，洞口高 1.5 米，宽 1.2 米（见图 4），洞口下侧墙体厚度 0.3 米（见图 5）。

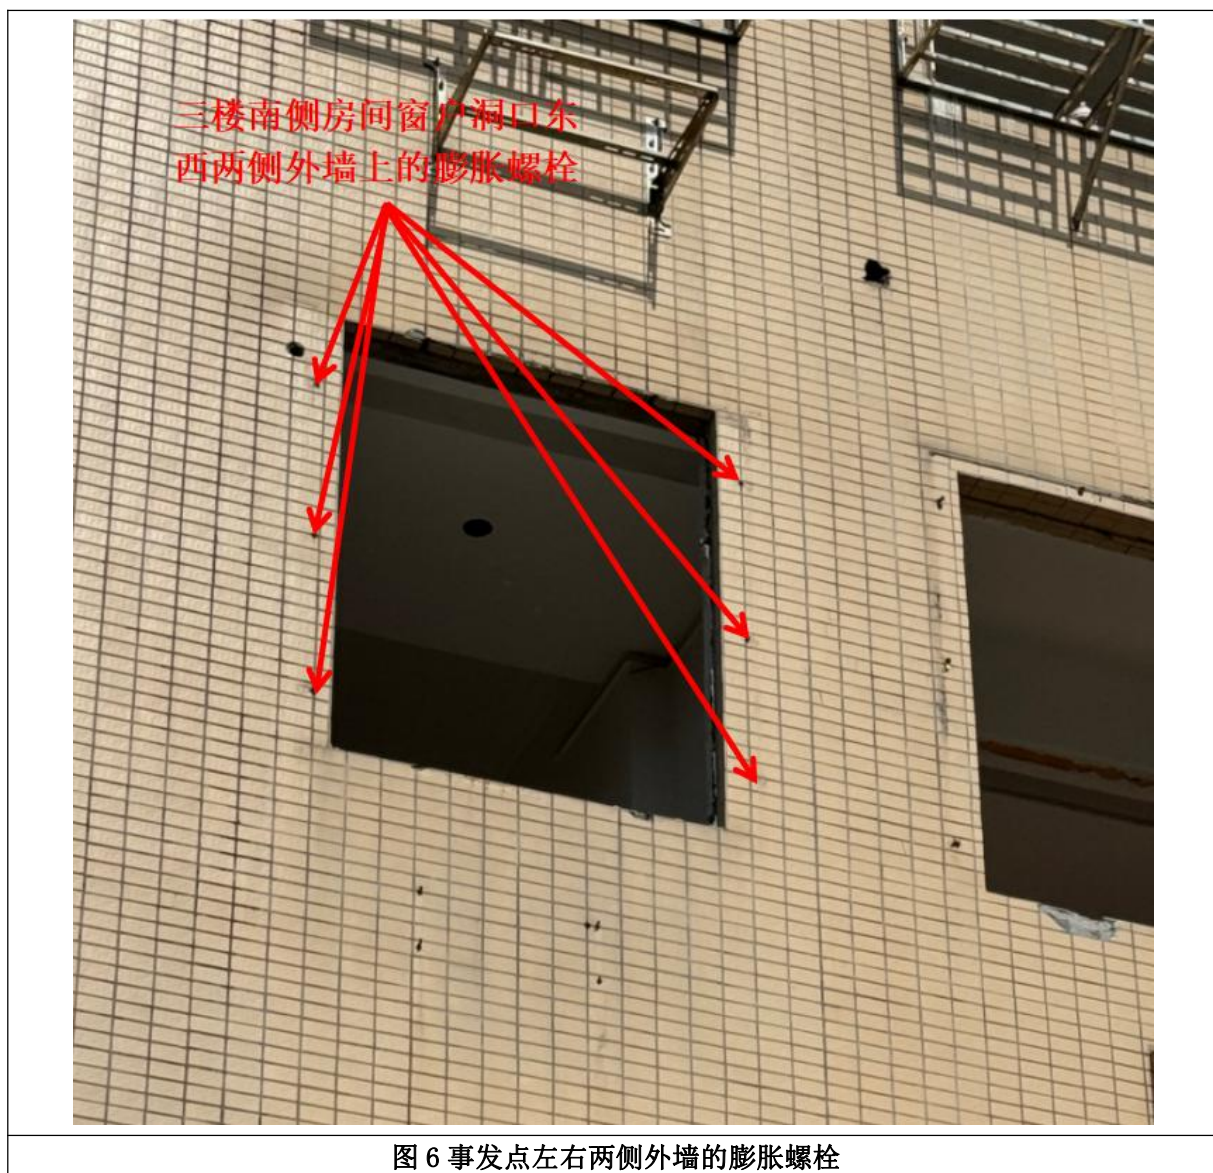
4. 三楼南侧房间窗户洞口东西两侧外墙各有 3 颗膨胀螺栓（见图 6）。

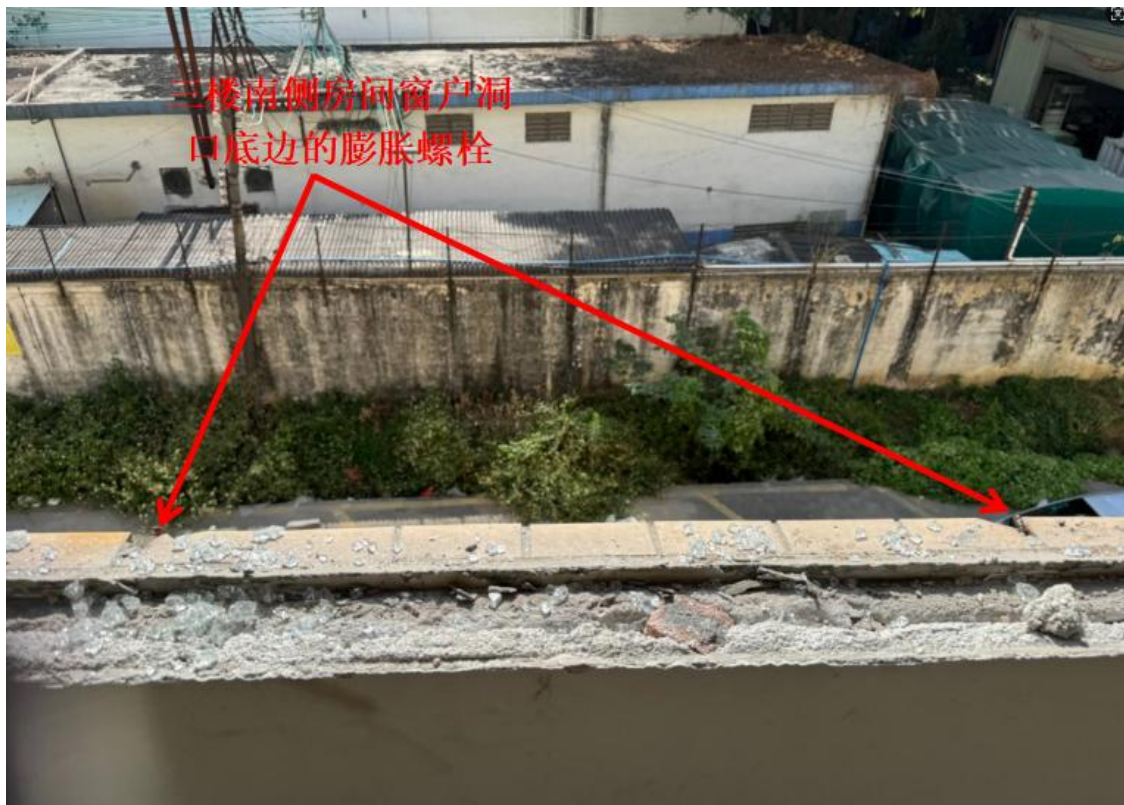
图 7 事发点洞口底边的膨胀螺栓

5. 三楼南侧房间窗户洞口上下边各有 2 颗膨胀螺栓（见图 7 和图 8）。

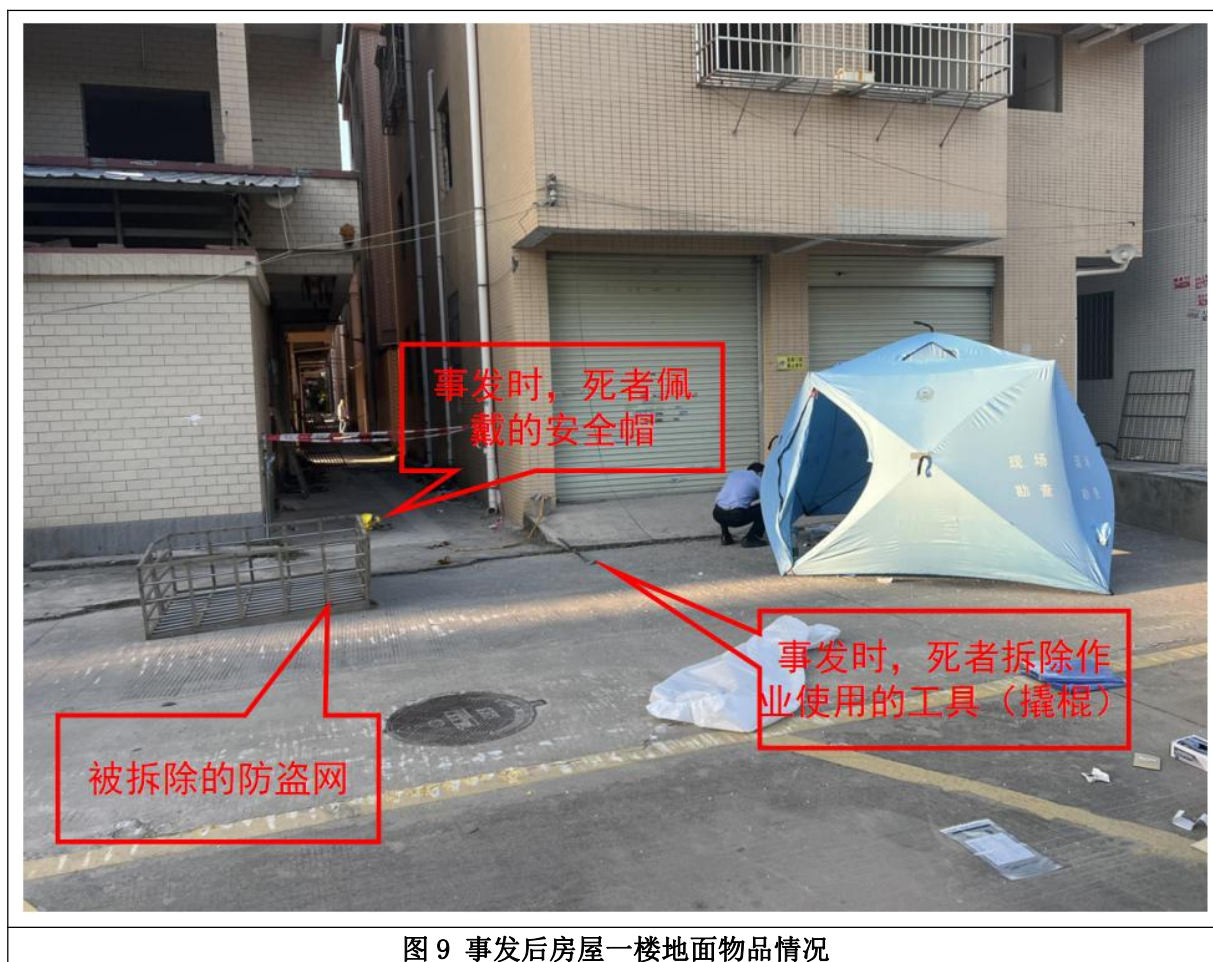
图 9 事发后房屋一楼地面物品情况

6. 一楼地面可见被拆除的防盗网、事发拆除时所使用的工具（撬棍）、事发作业时韦朝景佩戴的安全帽（见图 9）。

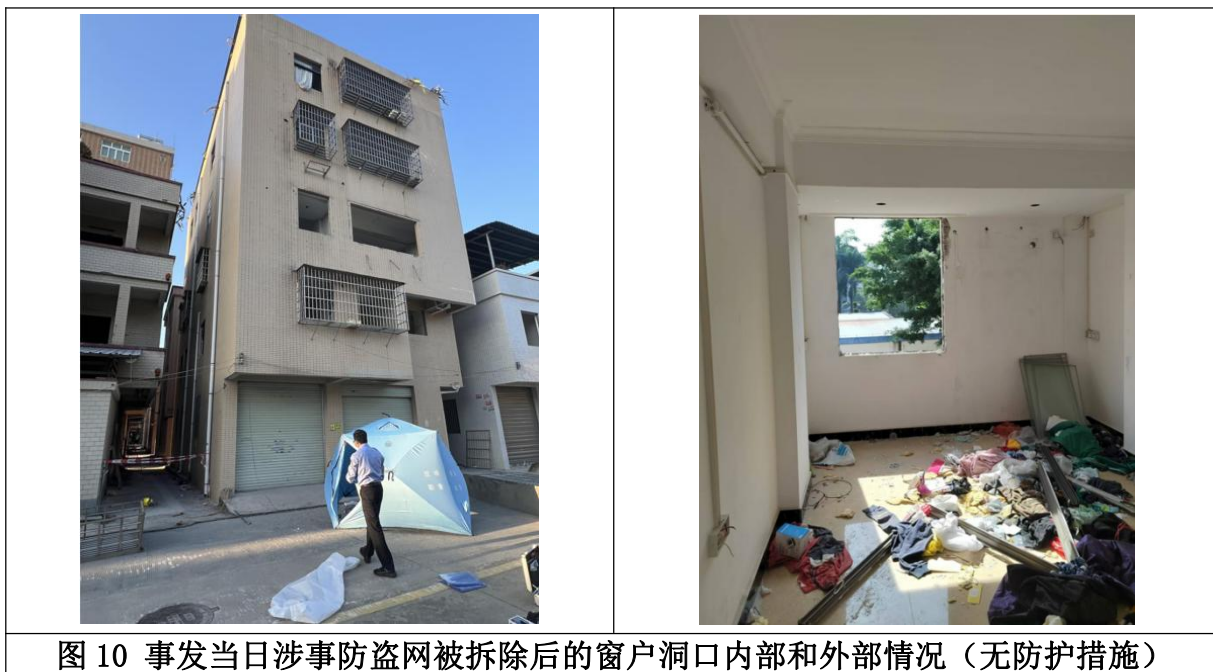
7. 人工拆除防盗网过程中形成的孔洞未有防护措施（见图 10）。

图 10 事发当日涉事防盗网被拆除后的窗户洞口内部和外部情况（无防护措施）

事故调查组组织相关方面的专家对事故进行技术鉴定（分析），并出具了《白云太和民科园二期地块拆卸工程“11·7”一般高处坠落事故技术鉴定（分析）报告》，具体分析为：根据《建筑拆除工程安全技术规范》（JGJ 147-2016）5.1.9<sup>[1]</sup>的要求，对人工拆除施工作业面的孔洞，应采取防护措施。涉事拆除作业期间，人工拆除防盗网过程中形成作业面孔洞，该作业面孔洞高 1.5 米，宽 1.2 米，足以容纳成人穿过，洞口底部距地面高为 7.75 米，未采取相应的防护措施，存在高处坠落的事故隐患。韦朝景安全意识淡薄，对作业过程中存在的事故隐患重视和预判不足，未能安全作业，以致从高处坠落死亡，直接导致事故的发生。经综合分析，本起事故发生的直接原因为：“作业现场存在高处坠落事故隐患，作业人员安全意识淡薄，未能安全作业”。

（五）广州黄埔建筑公司要深刻吸取事故教训，举一反三，针对本起事故暴露出的问题深刻整改，开展事故警示教育，严格遵守安全生产规章制度，建立健全并落实安全风险分级管控和事故隐患排查治理双重预防机制，严格履行安全生产主体责任，严防同类事故再次发生。（由区住房城乡建设交通局督促落实）
