白云金沙“7·1”一般高处坠落事故调查报告

2024年7月1日10时20分许，广州市白云区金沙街星汇金沙小区汇莘街24号别墅发生一起高处坠落事故，造成3人受伤。已造成直接经济损失约10.7万元。

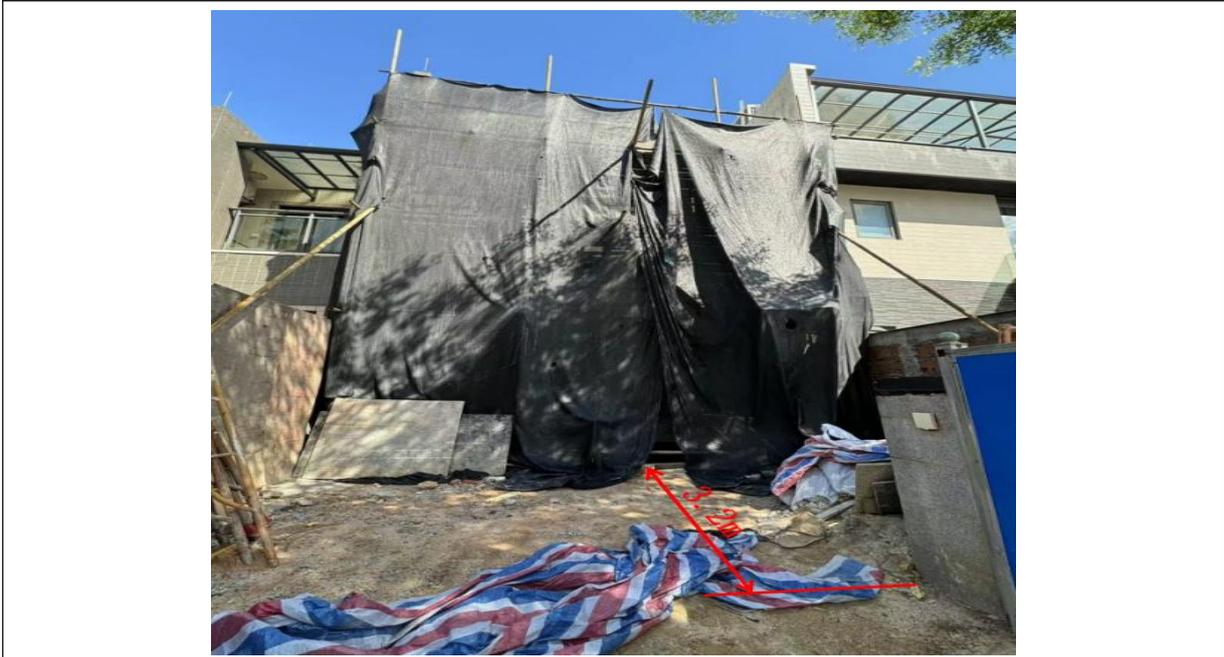
图3 涉事别墅院子

2. 涉事别墅在院子与别墅之间搭有脚下架、脚手架一楼下方有一长方形洞坑，洞坑边距院门距离为 3.2m（见图 3）。

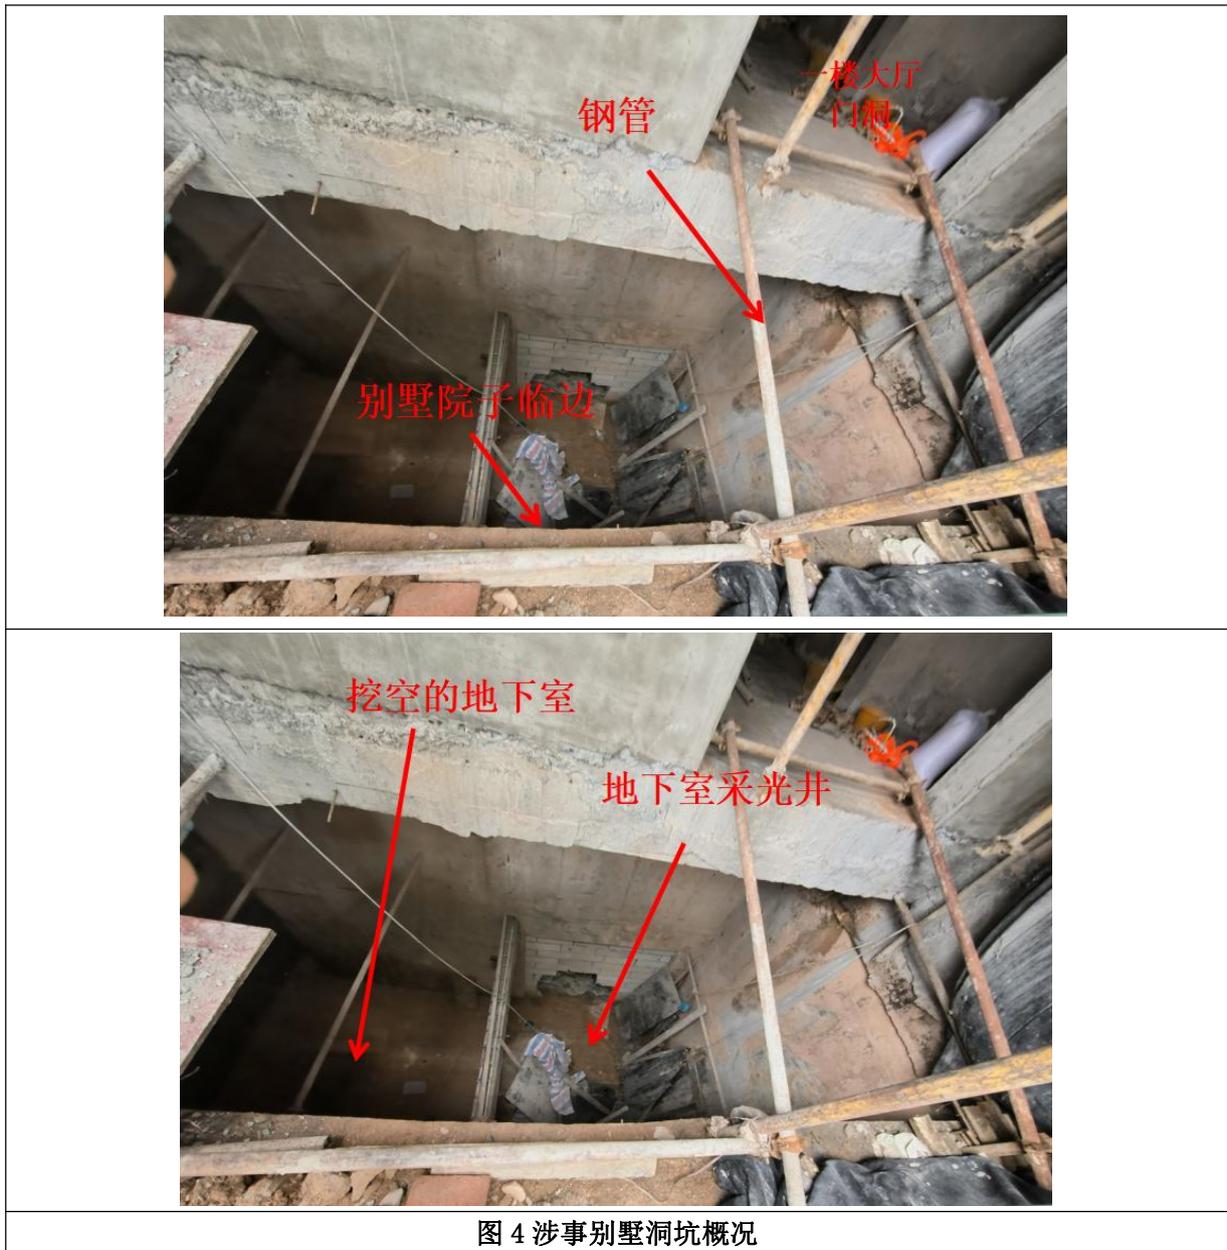
图 4 涉事别墅洞坑概况

3. 在洞坑上面，2根钢管搭接在一楼大厅门洞与别墅院子之间，钢管下面是地下室采光井，旁边是挖空的地下室（见图 4）。

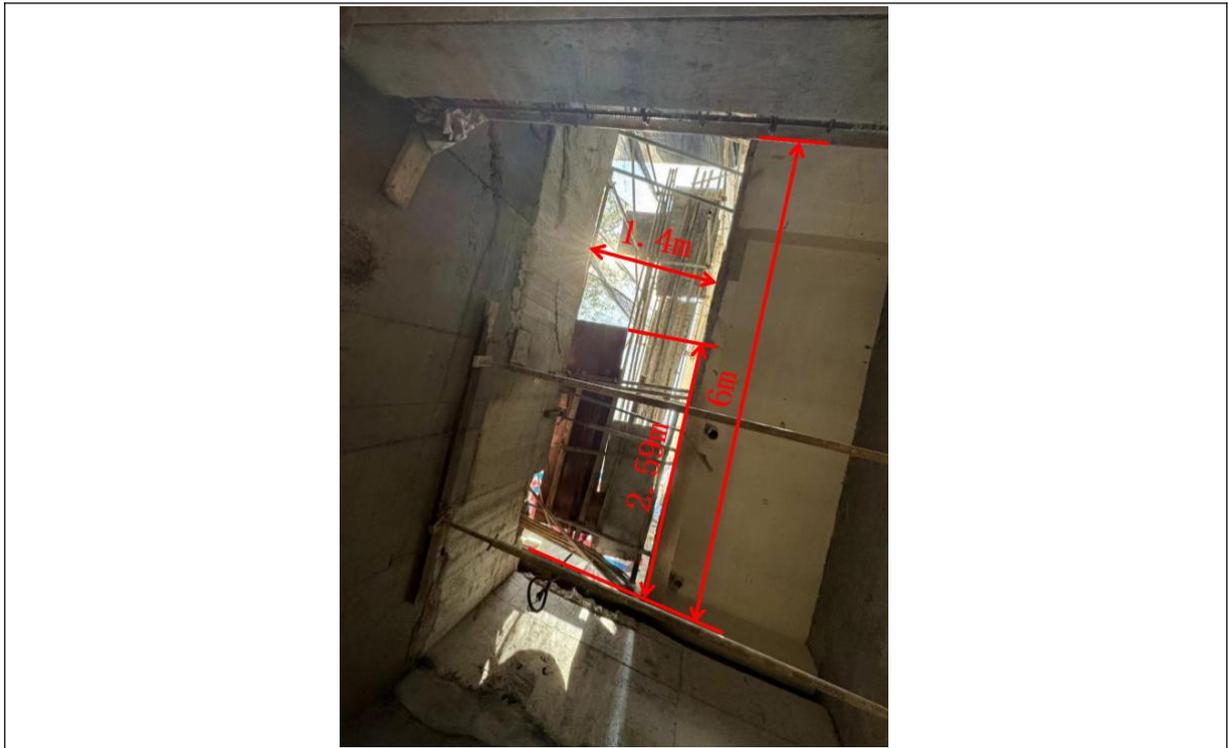
图 5 事发洞坑

4. 洞坑长 6m，宽 1.4m，面向别墅左侧（即挖空地下室上方），洞坑的盖板长 2.59m（见图 5），洞坑深 4.98m（见图 6）。

涉事别墅一楼洞口在院子临边侧深 4.98m、在一楼大厅门洞侧深 5.83m (4.98m+0.85m)，洞口宽 1.4m，长 6m，施工方仅采用普通木板覆盖，盖板未采取固定措施，未采用安全网兜底，不符合《建筑施工扣件式钢管脚手架安全技术规范》(JGJ130-2011) 9.0.11^[2]；洞口边沿未采取任何安全防护措施，不符合《建筑与市政施工现场安全卫生与职业健康通用规范》(GB55034-2022) 3.2.3^[3]的要求；一楼外墙窗户洞口窗台距地面 0.63m、落地的竖向门洞均未设置防护栏杆，不符合《建筑施工高处作业安全技术规范》(JGJ80-2016) 4.2.6^[4]的要求。

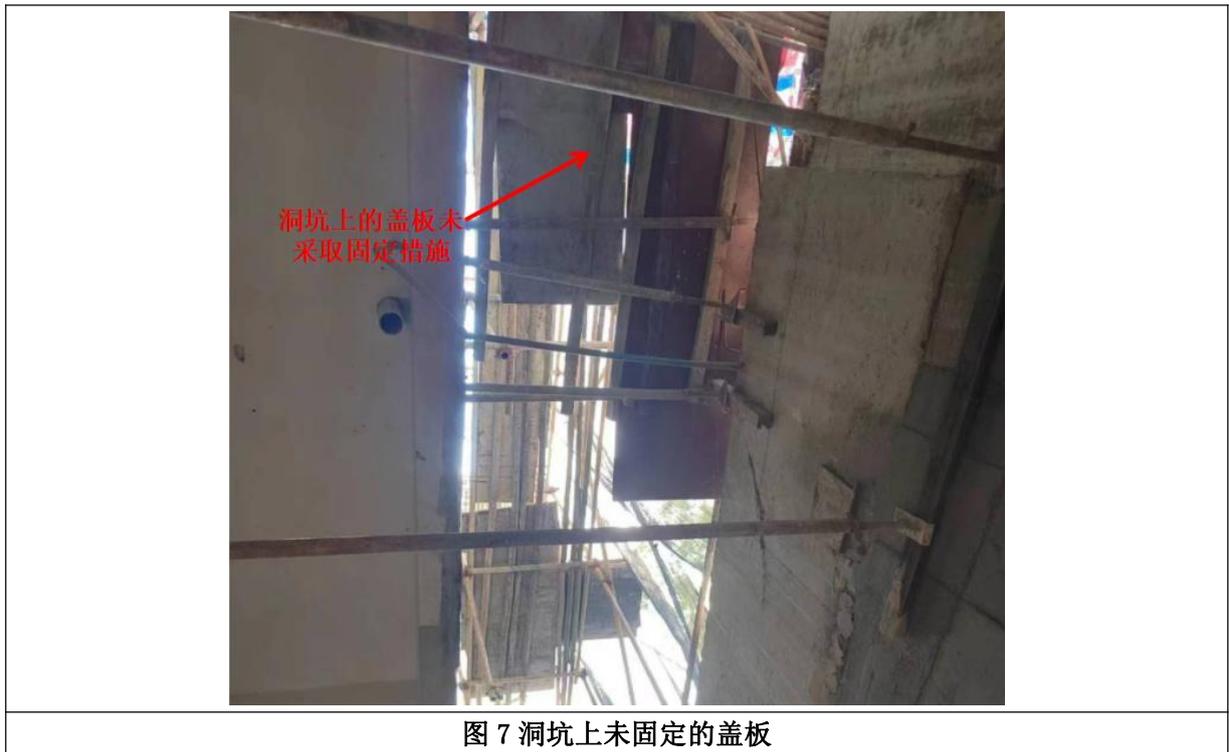
5. 从洞坑底部可见洞坑上的盖板只是铺在脚手架上，未采取任何固定措施，也未见设置安全网（见图 7）。

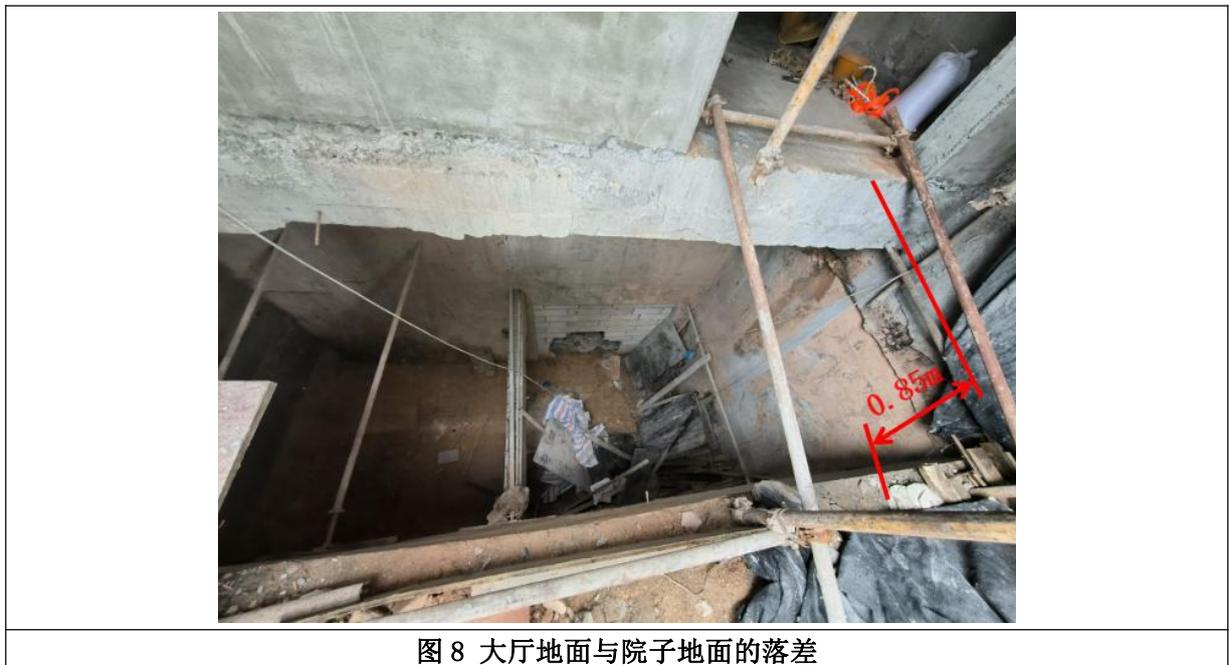
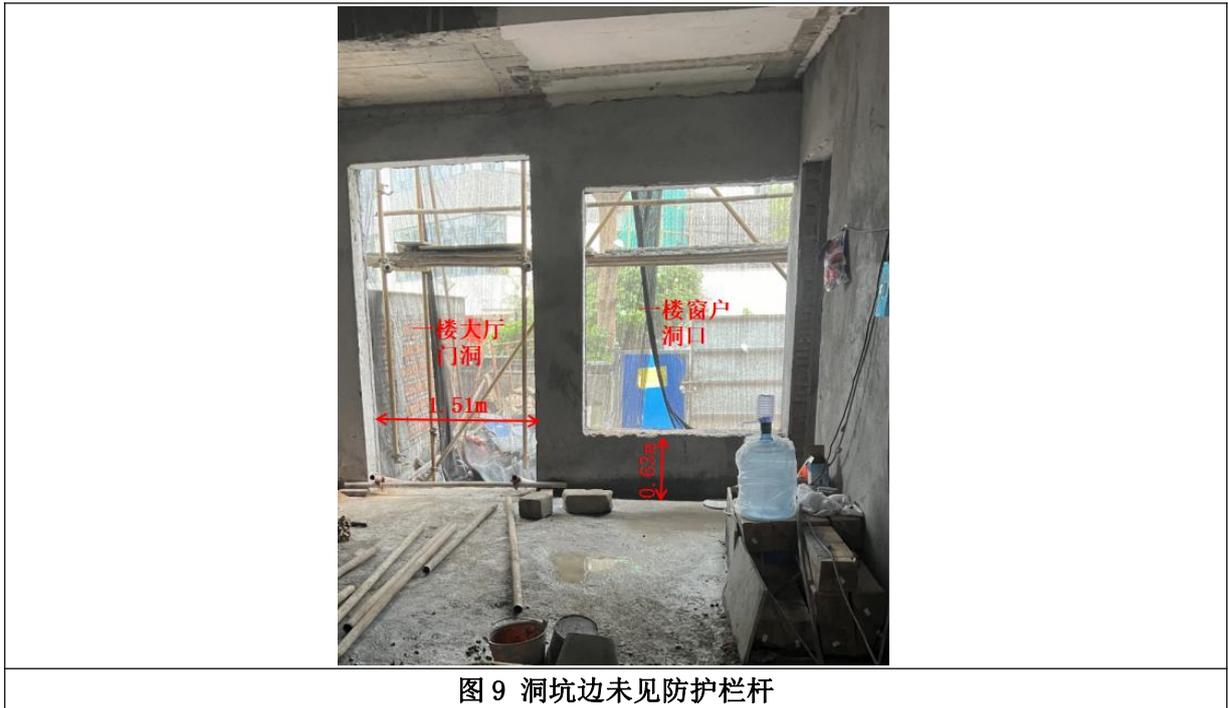
6. 一楼大厅地面高于院子地面 0.85m（见图 8）。一楼大厅出入口门洞宽 1.51m，窗户窗台高度为 0.63m，门洞、窗台、院子靠洞坑边均未见有防护栏杆、洞坑未见警示标志（见图 9）。

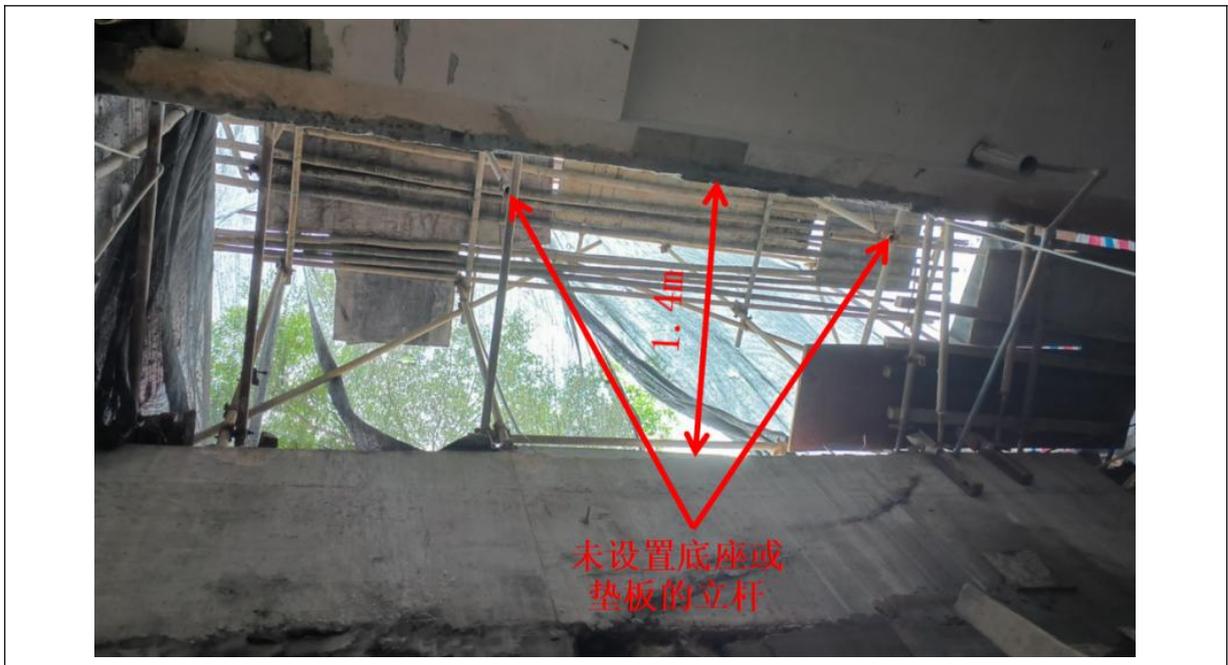
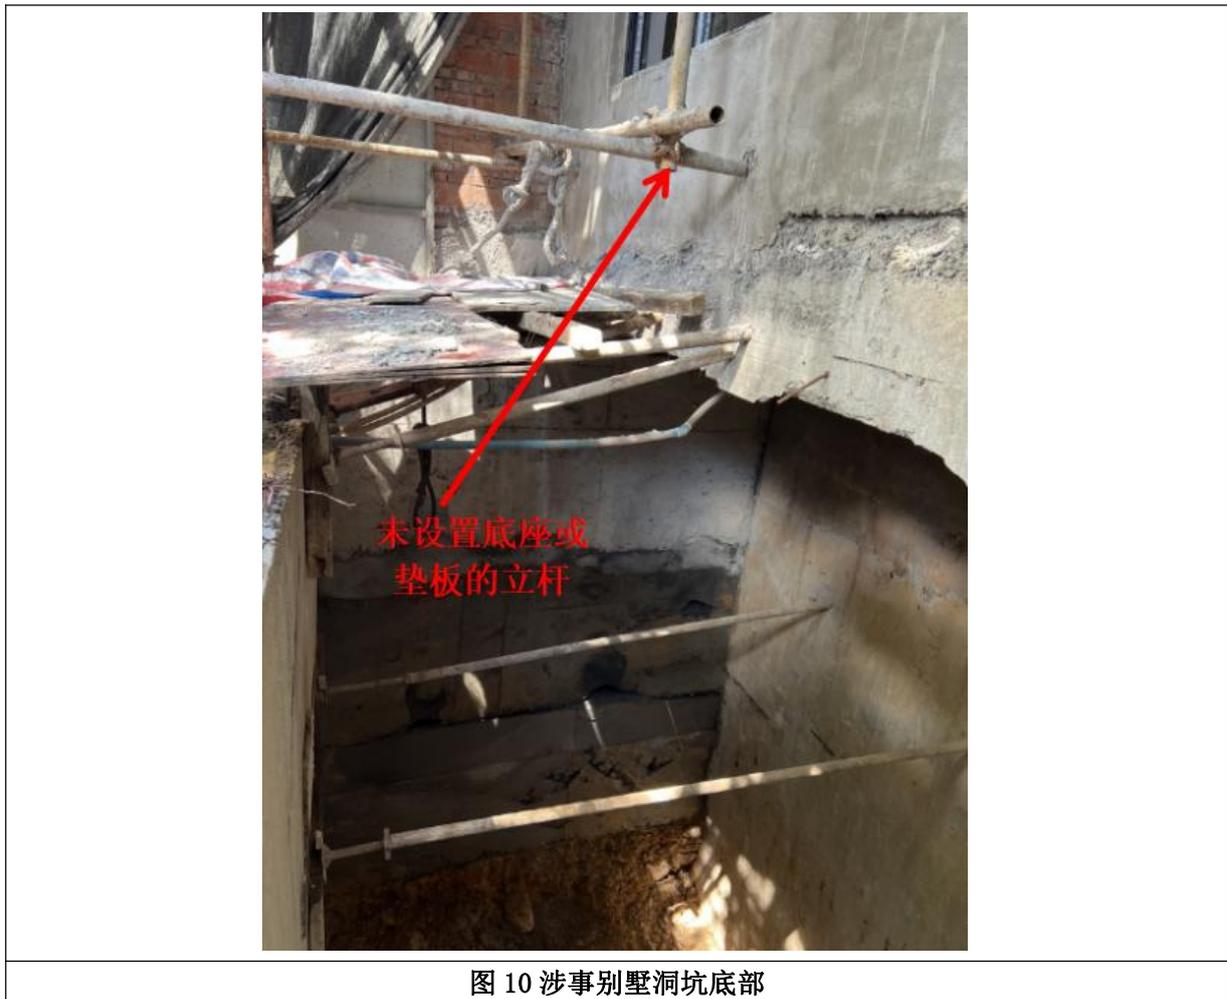
7. 涉事脚手架为作业用脚手架，宽度大于洞口宽 1.4m，内侧立杆未设置底座或垫板（见图 10）。

涉事脚手架为作业脚手架，宽度大于洞口的 1.4m 宽，底部立杆未设置横向扫地杆，不符合《建筑施工脚手架安全技术统一标准》(GB51210-2016) 8.2.1^[5]和《施工脚手架通用规范》(GB55023-2022) 4.4.5^[6]的要求；涉事通道日常用作工人搬运建材的通道，属于脚手架作业层，仅采用可调节丝杆顶托墙体的方式形成水平支承，不符合《施工脚手架通用规范》(GB55023-2022) 4.4.4 第 3 点^[7]和 4.4.6 第 1 点^[8]的要求，当涉事通道承受 3 人体

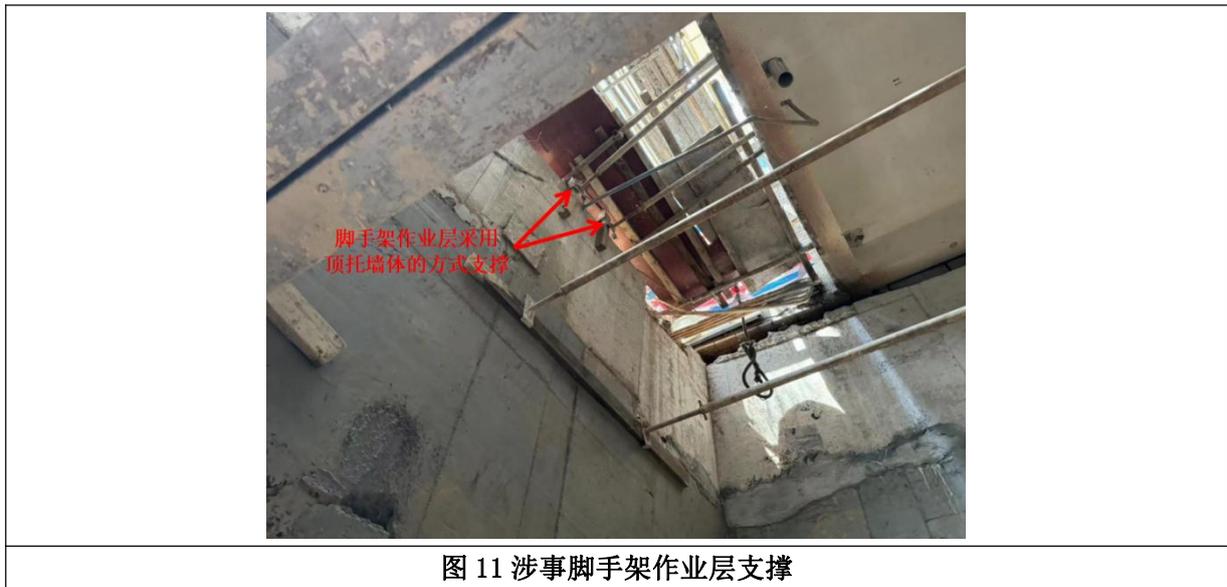
图 11 涉事脚手架作业层支撑

8. 涉事通道日常用作工人搬运建材的通道，属于脚手架作业层，仅采用可调节丝杆顶托墙体的方式形成水平支撑（图 11）。事发时，蒋某清、朱某先、严某红等 3 人与通道木板、钢管、水泥一起掉落至地下室和采光井，造成不同程度的受伤。据谭林反映，涉事通道是从涉事别墅装修后由现场工人搭建，使用约一年，平时主要用于工人出入和材料搬运通道。

重和一袋 50 公斤水泥重量时，涉事通道发生塌落，导致事故的发生。

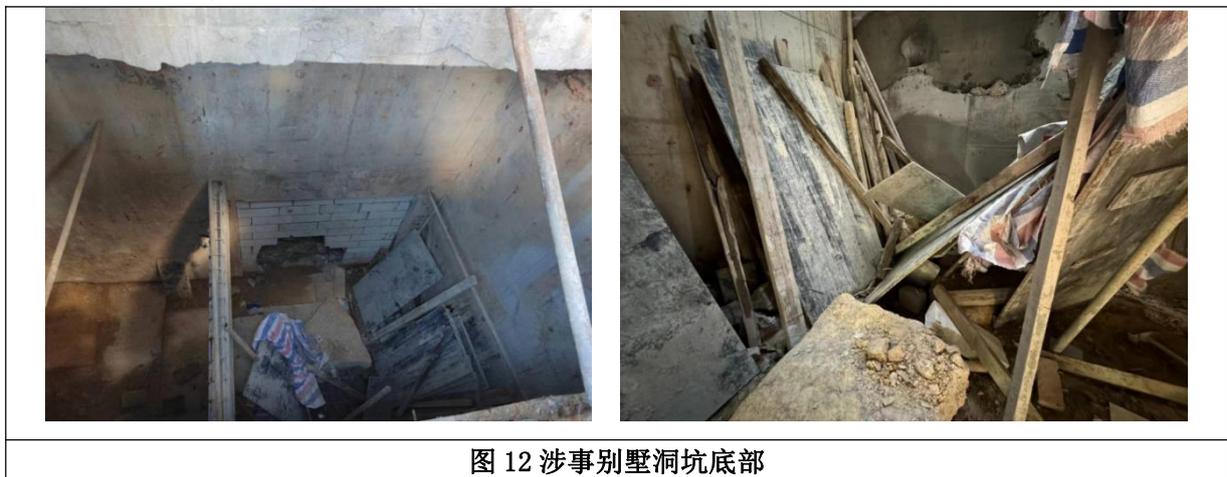
图 12 涉事别墅洞坑底部

9. 涉事洞坑底部散落有木板、木条和一袋水泥（图 12）。
