白云钟落潭“7·22”一般道路交通事故调查报告

2023年7月22日22时43分许，广州市白云区钟落潭镇辖内Y222（竹二环镇路）进竹二大和中街南154米处发生一起道路交通事故，造成1人死亡。

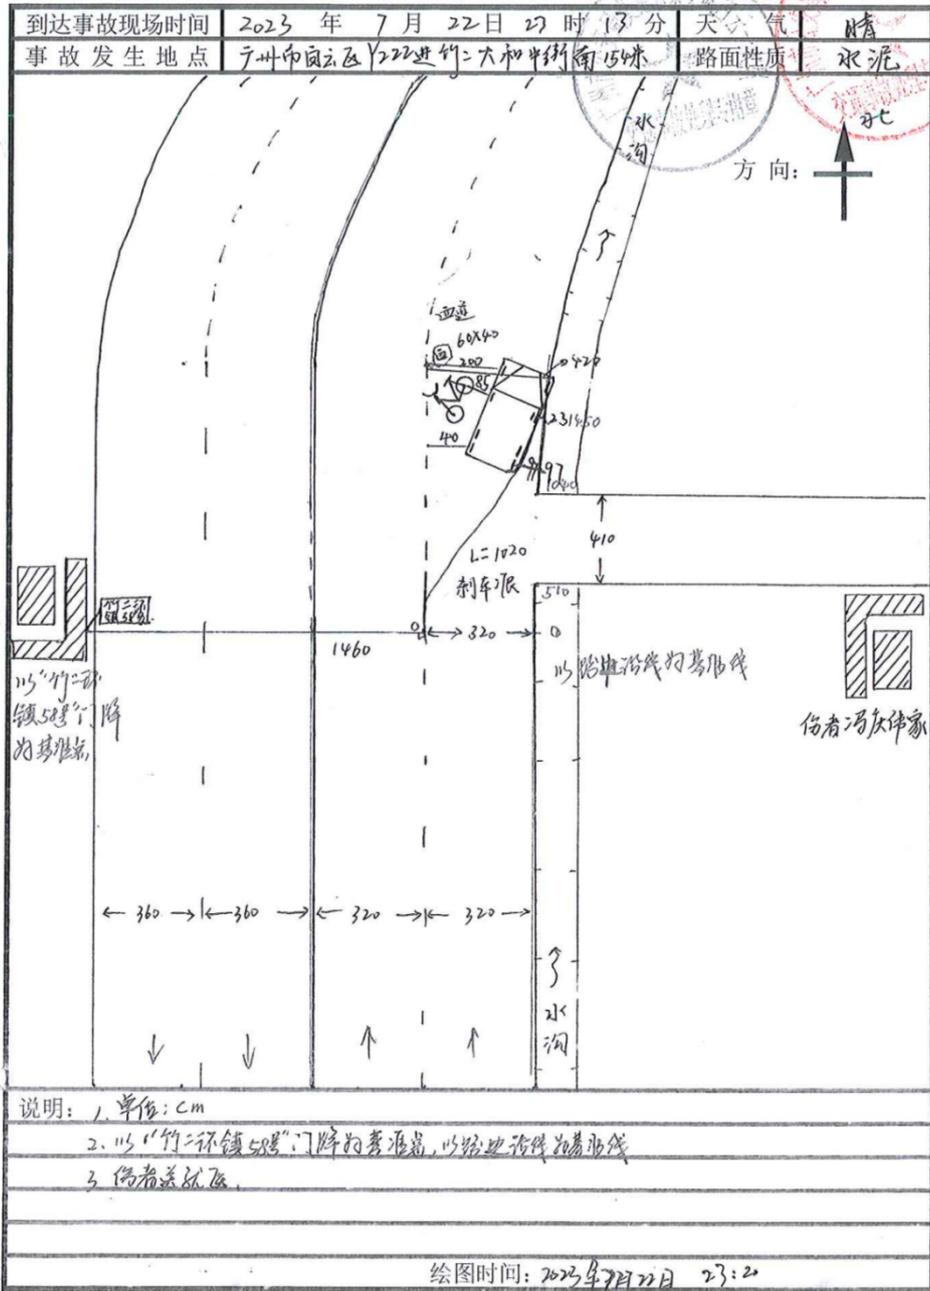
图1 事故现场图

2023年7月22日22时43分许，凯晟公司驾驶员刘飞驾驶粤ACE886号重型自卸货车运载渣土从龙归石湖工地前往人和镇某工地，沿广州市白云区钟落潭镇辖内Y222(竹二环镇路)东侧路面由南往北行驶至进竹二大和中街南154米时，遇冯庆伟驾驶无号牌自行车沿竹二环镇路西侧路面由北往南行驶后向东左转弯至东侧路面，结果，粤ACE886号重型自卸货车左侧车身与无号牌自行车发生碰撞，造成冯庆伟受伤及车辆损坏的交通事故。冯庆伟经送医抢救无效于2023年7月26日死亡。（事故现场如下图）

事故现场位于广州市白云区钟落潭镇辖内Y222(竹二环镇路)进竹二大和中街南154米，事发地点为“T”型交叉路口，竹二环镇路呈南北走向，双向四车道，路中设有黄色中心线，路口东侧为一无名路，宽4.1米，事故路口无交通信号灯控制，完好干燥水泥路面，夜晚有路灯照明。出事地点南侧约700米设有限速标志，南往北限速30公里/小时。

根据广州市公安局交通警察支队白云一大队出具的《道路交通事故认定书》（第440111120230000407号），经调查询问、检验鉴定、查看视频监控资料、综合分析，造成本起事故的直接原因是：刘飞驾驶机件不符合技术标准的机动车上路行驶时，超过限速标志标明的最高时速，且载货超过核定的载质量，其过错行为违反《中华人民共和国道路交通安全法》第二十一条^[1]、第四十二条第一款^[2]及第四十八条第一款^[3]之规定，是导致此事故发生的一方面原因；冯庆伟驾驶无号牌自行车在通过没有交通信号灯控制的交叉路口转弯时未让直行的车辆先行，且忽视路面情况，未注意安全通行，其过错行为违反《中华人民共和国道路交通安全法》第五十七条^[4]及《中华人民共和国道路交通安全法实施条例》第六十九条^[5]之规定，是导致事故发生的另一方面原因。
