白云江高“11·24”一般道路交通事故调查报告

2024年11月24日0时3分许，广州市白云区江高镇镇中北路北往南行驶至雄郭西路南24米处发生一起重型自卸货车与电动自行车碰撞的交通事故，造成1人死亡。

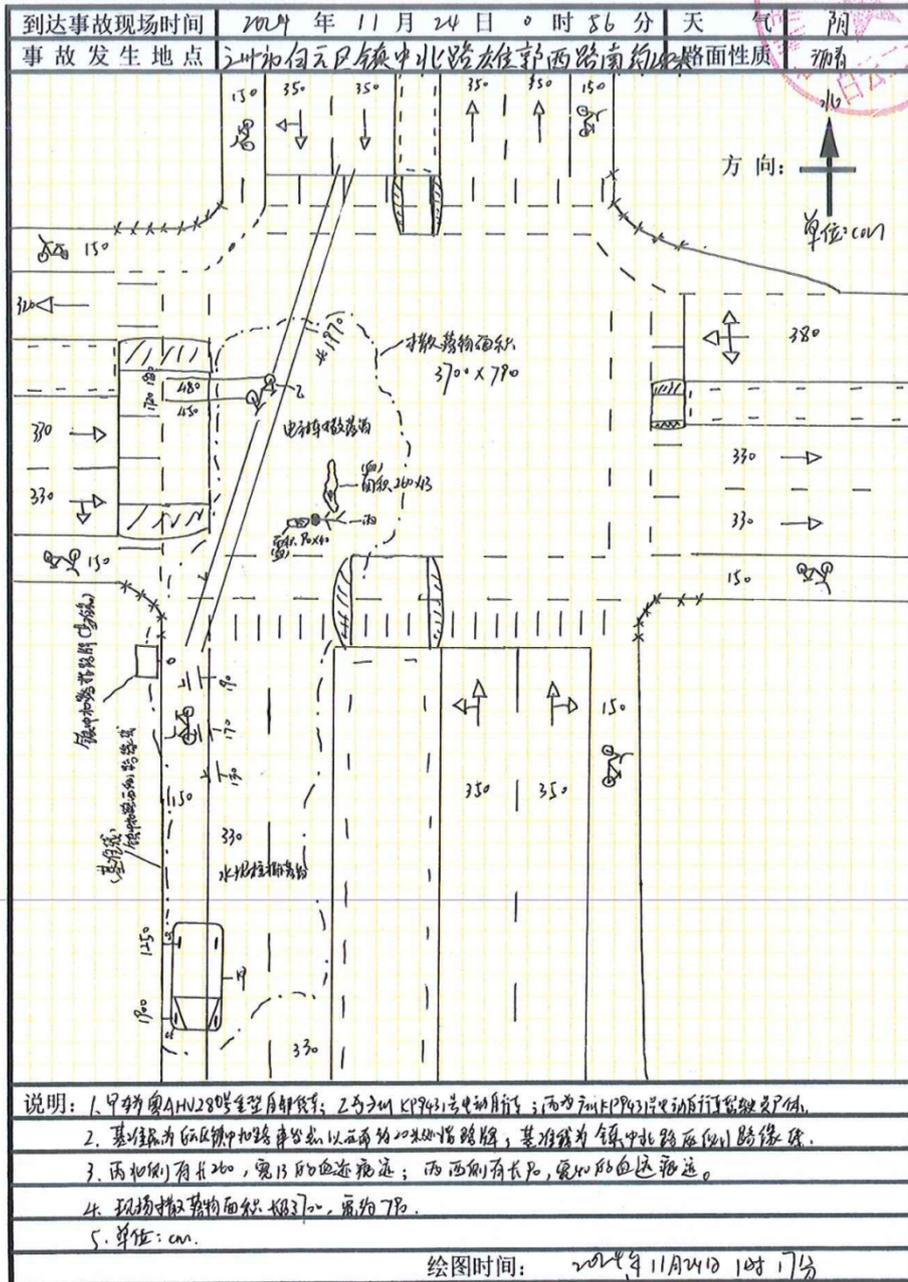
道路交通事故现场图

2024 年 11 月 23 日晚，廖文斌驾驶粤 AHV280 号重型自卸货车从太和镇柏塘村停车场到江高神山一工地内部运输石头沙子，23 时 40 分许下班空车返回太和镇柏塘村停车场，11 月 24 日 0 时 3 分许，该车以约 64.8km/h 的速度沿广州市白云区江高镇镇中北路由北往南行驶进入路口至镇中北路雄郭西路南约 24 米时，遇郑东立醉酒(血液中乙醇含量为 207.5mg/100mL)驾驶广州 KP9413 号电动自行车以约 29.1km/h 的速度沿镇中北路由南往西左转弯驶至该地点，结果，重型自卸货车左前车头与电动自行车车头及郑东立发生碰撞，后重型自卸货车碾压倒地的电动自行车

车及碰撞路边人行道水泥隔离桩，造成郑东立现场死亡及水泥隔离桩、车辆损坏的交通事故（事故现场如下图）

- 说明:
1. 甲为奥A11280号重型自卸货车; 乙为江州 KP9431号电动三轮车; 丙为江州 KP9431号电动自行车驾驶人尸体。
 2. 基础线取江州中北路车行道以西距路缘石20米处路缘线, 基础线为江州中北路西侧路缘线。
 3. 丙北侧有长260, 宽13的血迹痕迹; 丙西侧有长10, 宽10的血迹痕迹。
 4. 现场中散落物面积 370 × 770。
 5. 单位: cm。
