# 白云人和“11·30”一般道路交通事故调查报告

2024年11月30日17时48分许,广州市白云区人和镇A37乡道大布路东约25米处发生一起重型自卸半挂车与电动自行车碰撞的交通事故,造成1人死亡。

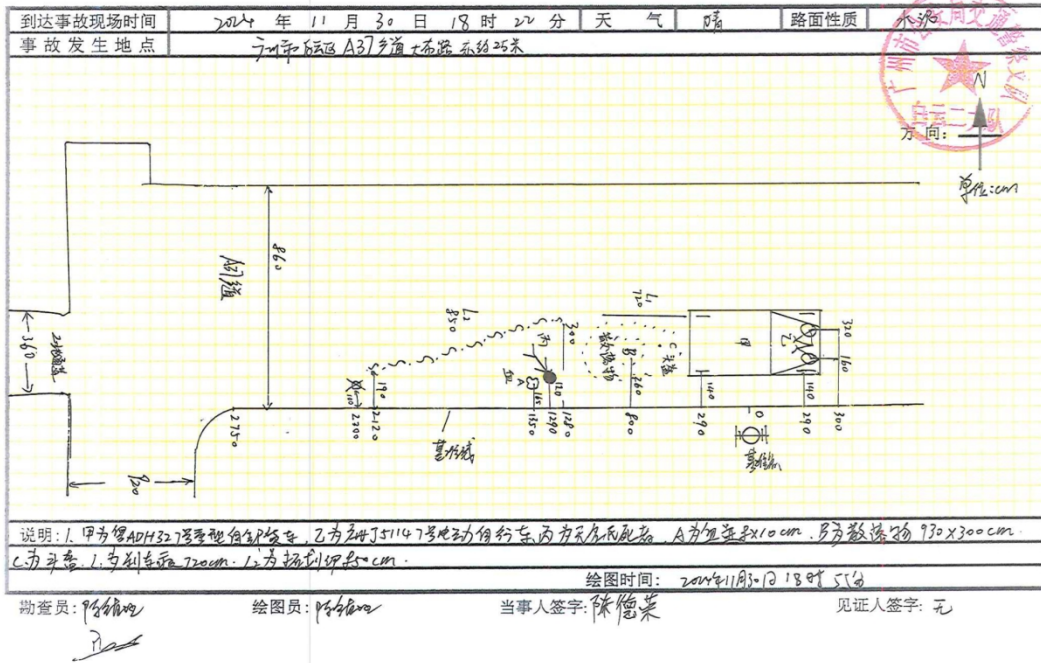
事故现场图

2024 年 11 月 30 日中午，陈德荣驾驶粤 ADH327 号牌重型自卸货车从龙归街园夏村本单位停车场出发到鹤龙街鹤龙东路某工地，从该工地运输泥土到人和镇南方村人和园回填区，完成五趟运输任务后，空载返回龙归街园夏村本单位停车场。17 时 48 分许，该车沿广州人和园文旅产业投资有限公司园区工地通道由西往东驶入 A37 乡道至 A37 乡道大布路东约 25 米时，遇张某驾驶广州 J51147 号牌电动自行车沿 A37 乡道由南往东行驶至该地点，结果，重型自卸货车车头右侧保险杆与电动自行车车身左前侧发生碰撞，造成张某现场死亡及两车辆损坏的交通事故。（事故现场如下图）

事发现场位于广州市白云区人和镇 A37 乡道大布路东约 25 米, A37 乡道事发路段约为  $90^\circ$  急弯路段, 该路段呈南往东走向, 为没有交通标志、标线控制的混合道路, 路宽约 8.6 米, 完好、干燥的水泥路面; 广州人和园文旅产业投资有限公司园区工地通道呈东西走向, 宽约 3.6 米; 完好、潮湿的砂石路面。照明条件为白天, 视线良好。

原因是：陈德荣驾驶机动车驶入道路时，未让在道路内正常行驶的车辆优先通行且遇驶近急弯的路段未仔细观察，减速通行，其过错行为是导致事故发生的全部原因，其过错行为违反《中华人民共和国道路交通安全法》第二十二条第一款<sup>[1]</sup>及《广东省道路交通安全条例》第二十八条第一款<sup>[2]</sup>之规定；张某无导致事故发生的过错行为。
