白云景泰白兰花园等 16 个老旧小区智慧社区 建设工程“12·12”一般高处坠落事故 调查报告

2024 年 12 月 12 日 8 时 50 分许，广州市白云区景泰街金钟横路 129 号房屋发生一起高处坠落事故，造成 1 人重伤，已造成直接经济损失 43.85039 万元。

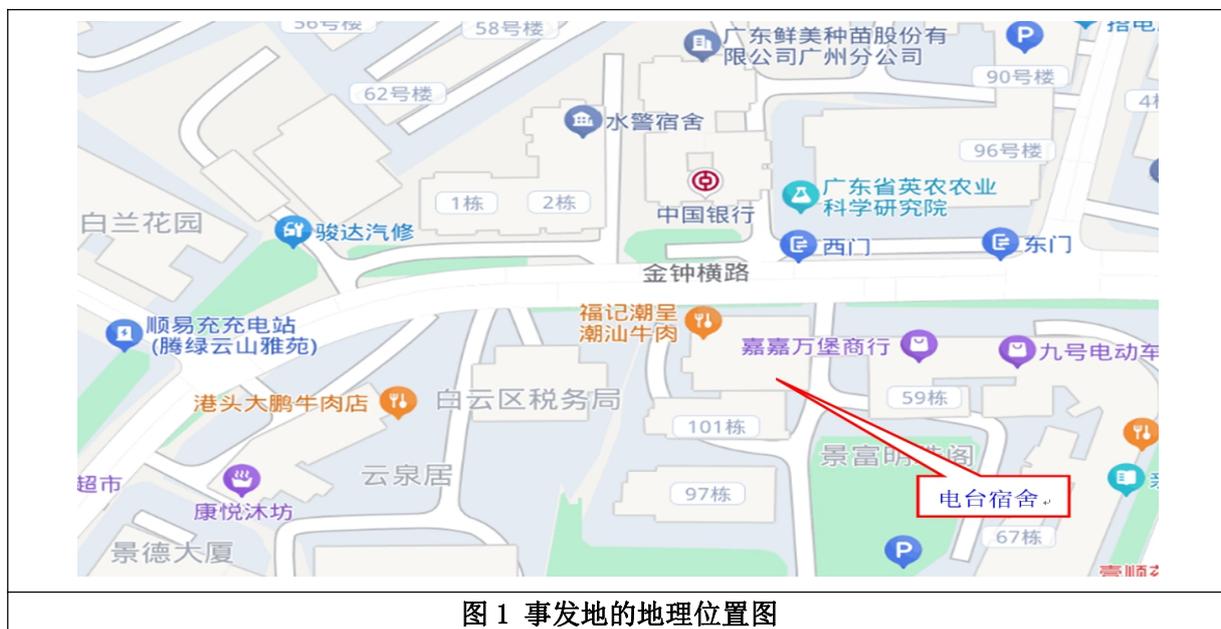
1. 事发地位于广州市白云区电台宿舍小区金钟横路 129 号房屋（见图 1）。

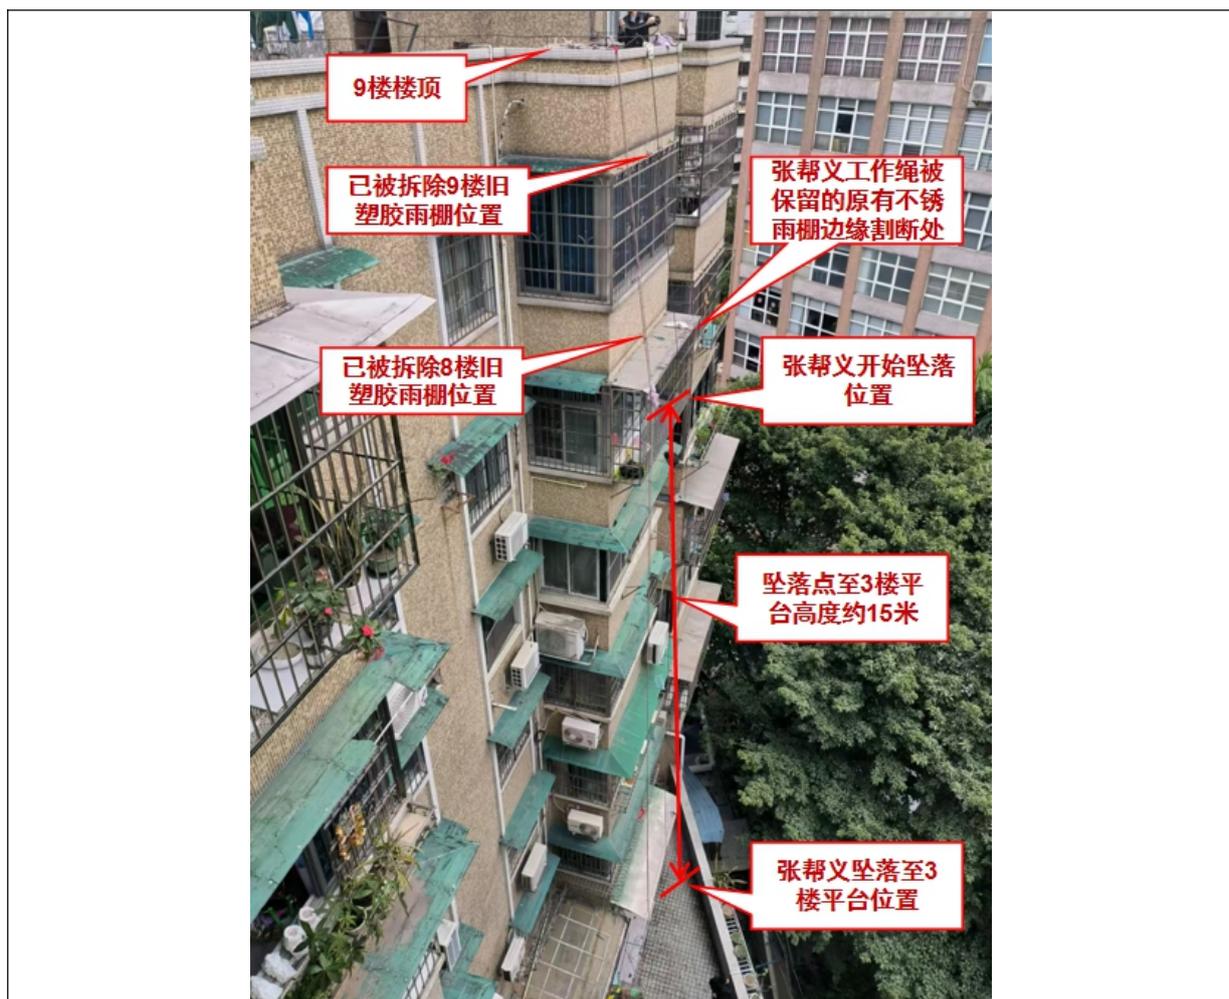
图2 金钟横路129号房屋照片

2. 事故发生地金钟横路 129 号房屋，可见房屋 9 楼和 8 楼东侧外墙有拆除旧塑胶雨棚后痕迹，张帮义坠落位置距 3 楼平台约 15 米（见图 2）。

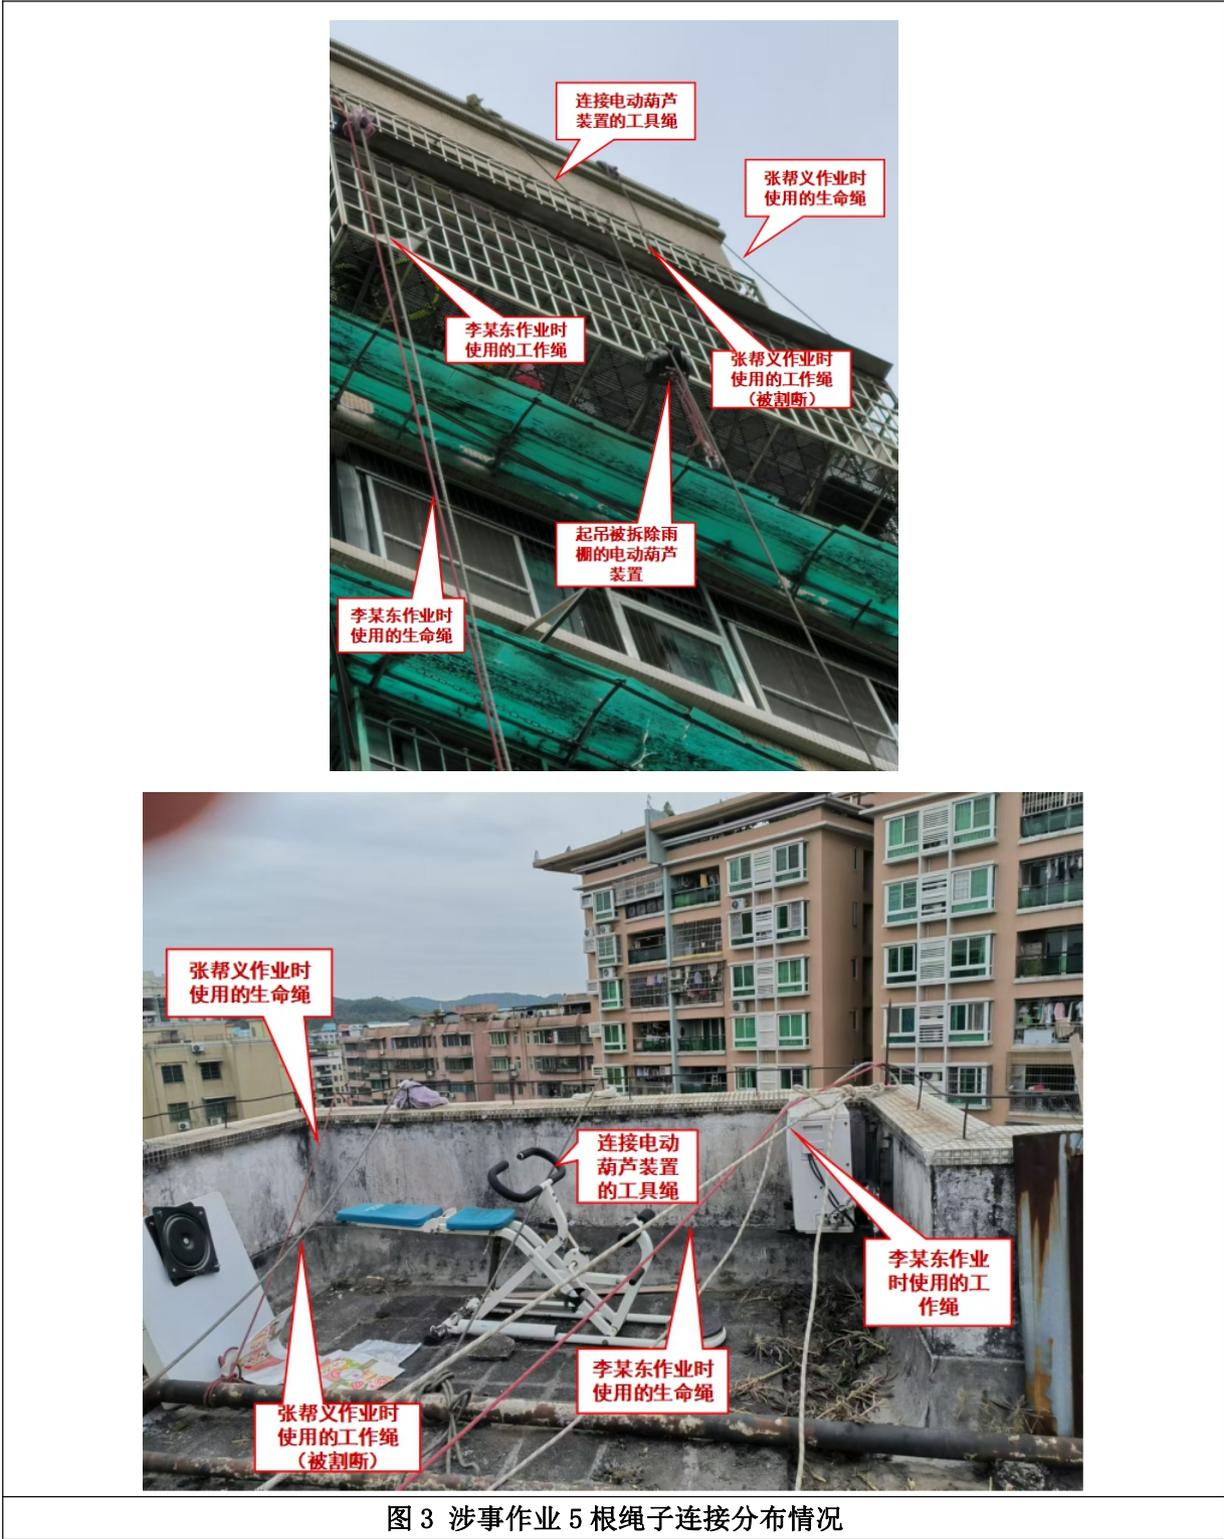
图 3 涉事作业 5 根绳子连接分布情况

3. 涉事旧塑胶雨棚拆除作业，张帮义和李某东使用的工作绳和生命绳位于旧塑胶雨棚的两侧，工具绳连接电动葫芦装置位于旧塑胶雨棚中间位置（如图3）。

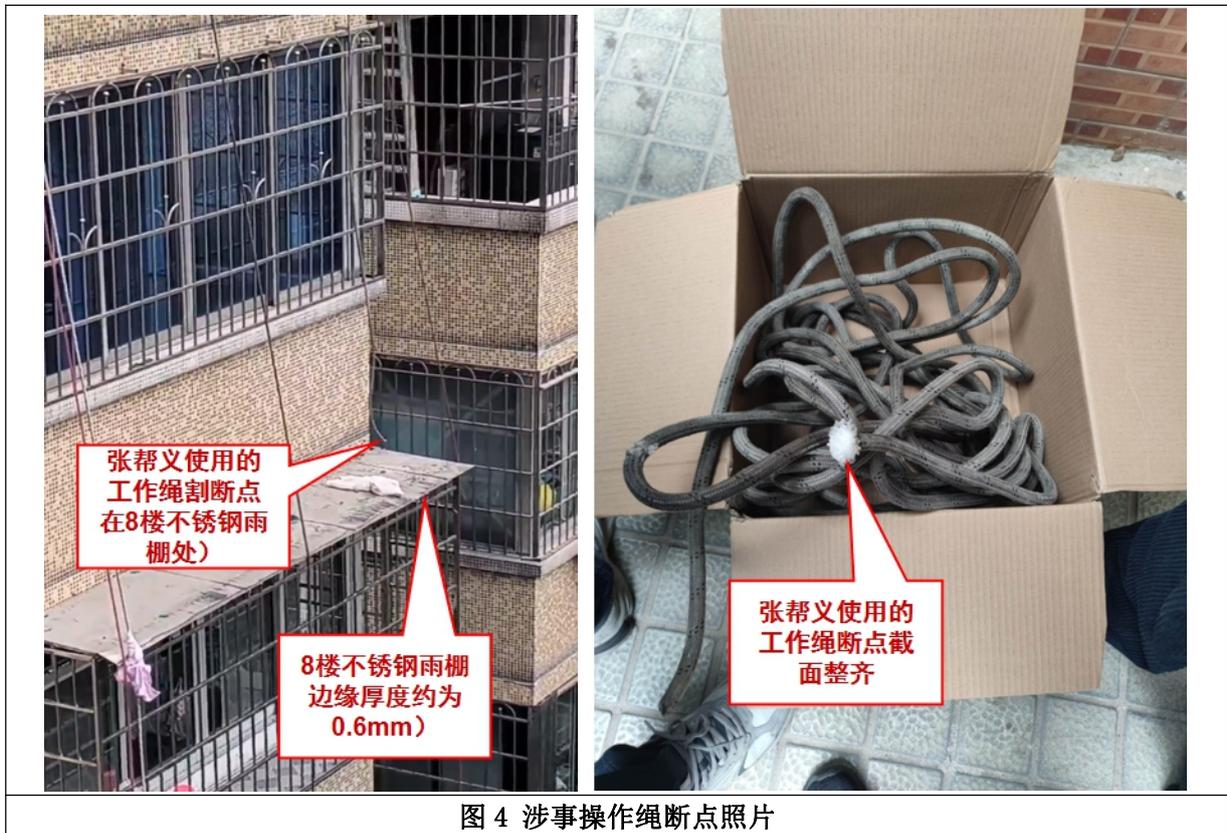
4. 张帮义使用的工作绳割断点在 8 楼不锈钢雨棚处，且操作绳断点截面整齐，8 楼不锈钢雨棚边缘厚度约为 0.6mm（见图 4）。

涉事房屋 8 楼外墙面建筑附着物不锈钢雨棚边缘钢板厚度约为 0.6mm，较为锋利，当张帮义工作绳受力并骑跨于不锈钢雨棚钢板边缘时，工作绳被钢板边缘割断，张帮义身体承重由工作绳转移至生命绳，形成张帮义从高处坠落的前提条件。工作绳未有被不锈钢雨棚钢板割断的防护措施，不符合《座板式单人吊具悬

吊作业安全技术规范》(GB23525-2009) 7.2.4^[2]的要求, 涉事作业场所存在高处坠落事故隐患。

[2] 《座板式单人吊具悬吊作业安全技术规范》(GB23525-2009) 7.2.4 工作绳、柔性导轨应注意预防磨损, 在建筑物的凸缘或转角处应垫有防止绳索损伤的衬垫, 或采用马架。

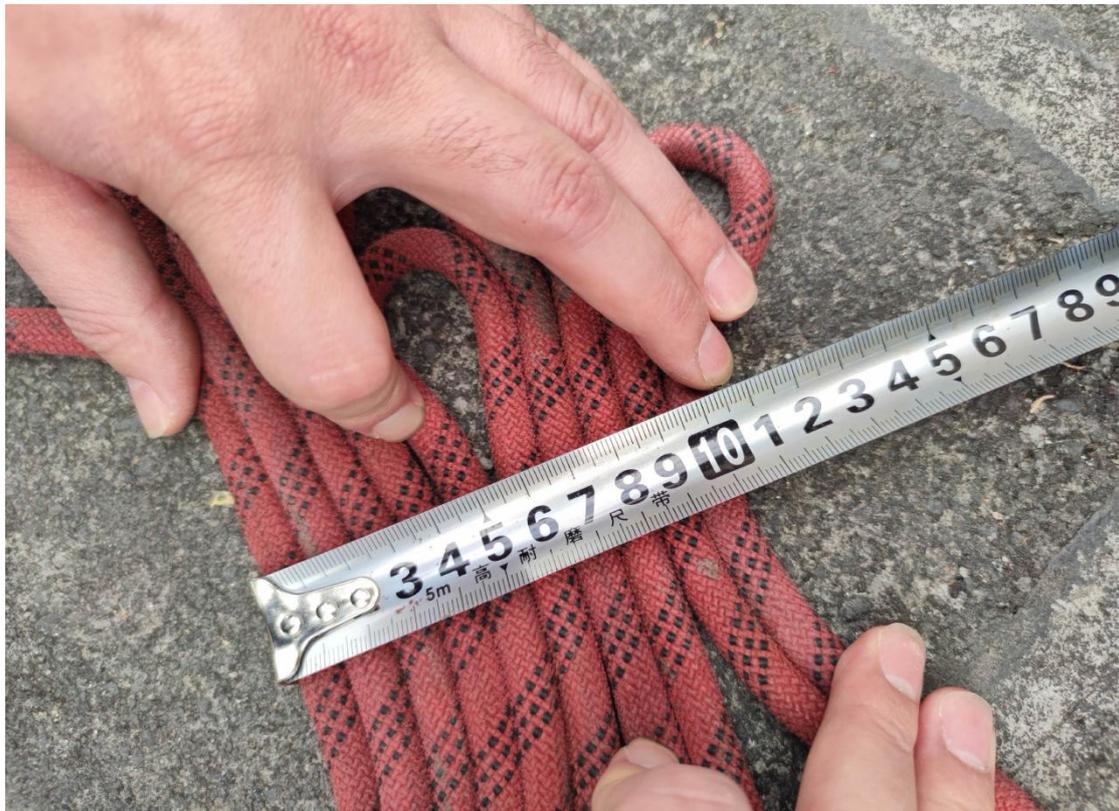
5. 涉事生命绳经现场测量其直径为 10mm（见图 5）、涉事生命绳自锁器型号为 $\Phi 18-28$ （见图 6）。

图5 涉事生命绳（经现场测量其直径为10mm）

涉事作业时, 张帮义使用的生命绳直径为 10mm、自锁器型号为 $\Phi 18-28$ (需要配套生命绳直径应为 18mm-28mm), 自锁器与生命绳 ($\Phi 10\text{mm}$) 不匹配, 当张帮义工作绳被割断身体承重转移到生命绳时, 自锁器无法锁住生命绳, 导致张帮义从高处坠落。张帮义安全意识淡薄, 其在涉事作业准备时, 未对劳动防护用品的安全防护性能进行检查测试, 未发现和消除自锁器与生命绳不匹配、自锁器不能有效锁住生命绳的问题, 不符合《座板式单人吊具悬吊作业安全技术规范》(GB23525-2009) 7.1.3^[3]的要求, 未正确佩戴和使用劳动防护用品, 未能安全作业, 违反了《中华人民共和国安全生产法》第五十七条^[4]的规定。

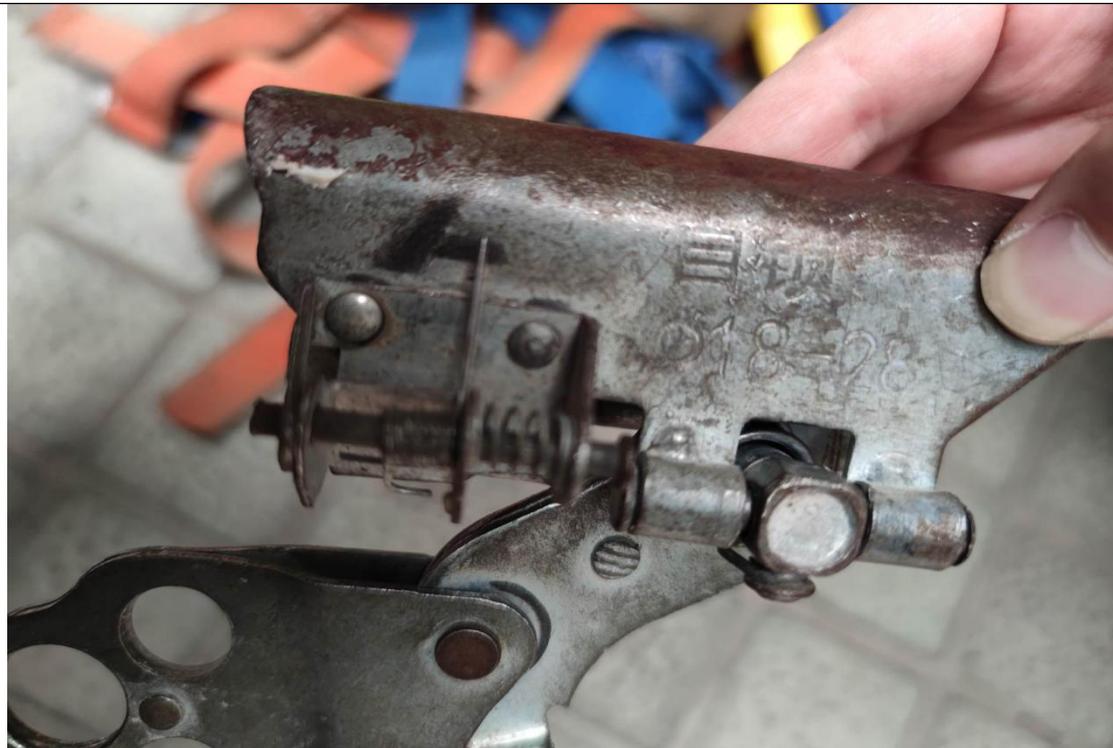
图6 涉事生命绳自锁器（型号Φ18-28）

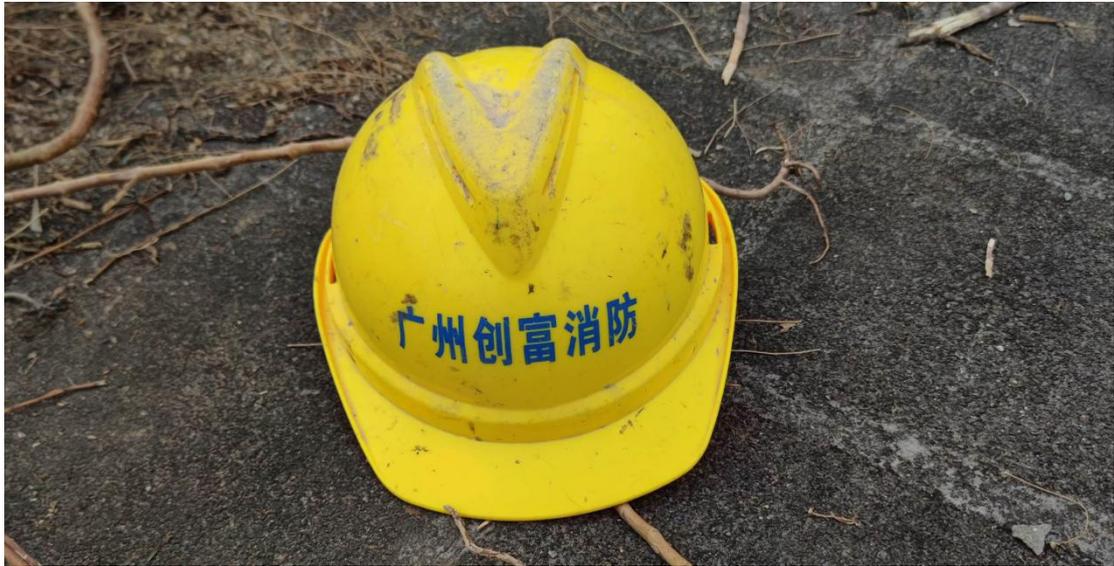
图 7 涉事现场的安全帽

6. 涉事现场的安全帽（见图 7），涉事现场的安全带和座板装置（见图 8）。
