# 白云松洲广州市广利物流有限公司“8·7” 一般其他伤害事故调查报告

2024年8月7日1时58分许，广州市白云区松洲街后岗北街4号101广州市广利物流有限公司仓库发生一起其他伤害事故，造成1人受伤，经送医救治无效于2024年8月18日死亡。

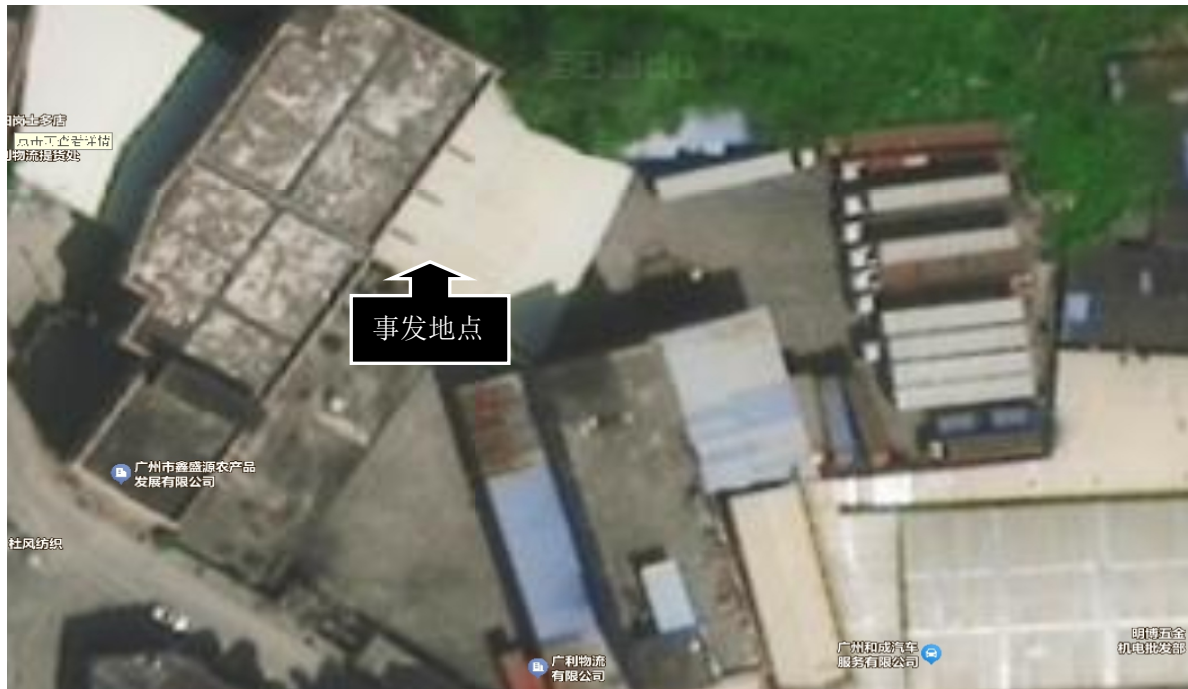
图1 事发地点及周边概况

1.事发地点位于广州市白云区松洲街后岗北街4号101广利物流公司上海第1仓库门前空地。（图1、图2）

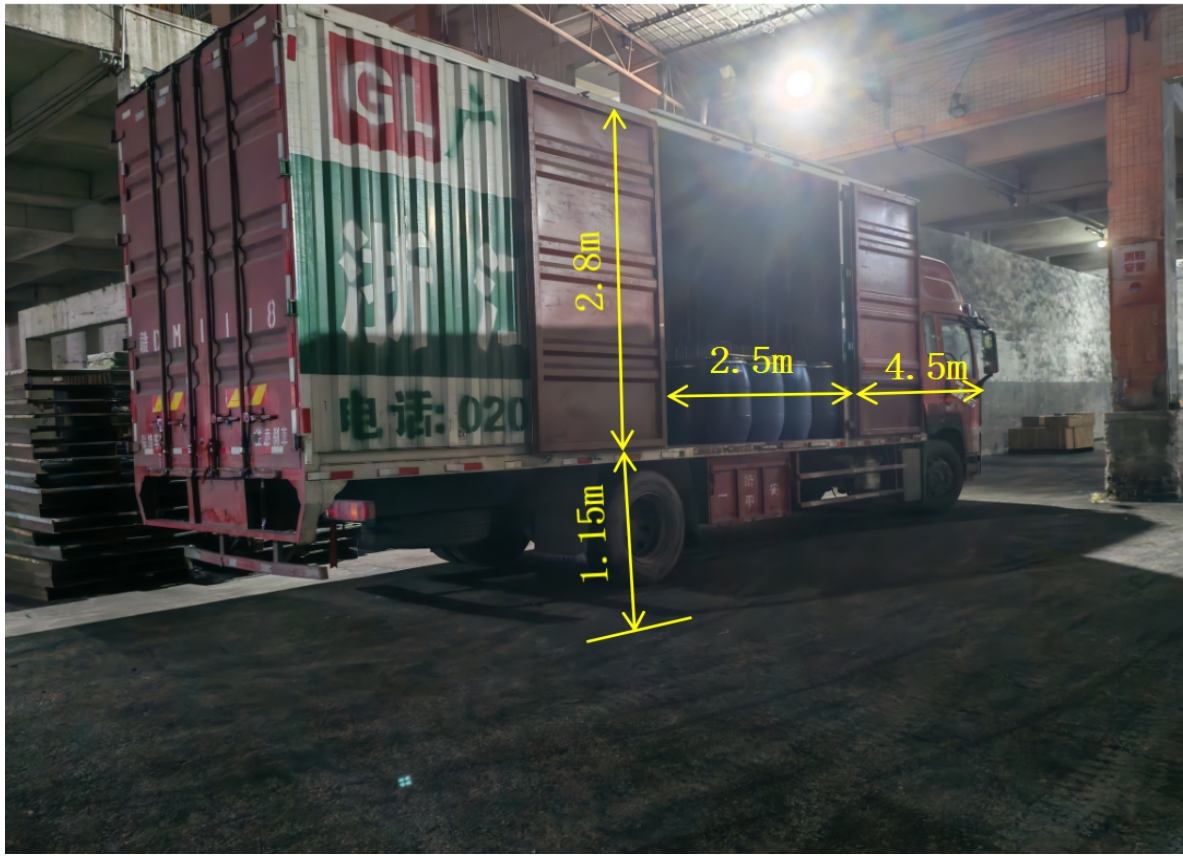
图 3 涉事货车情况（非事发现场拍摄）

3.事故发生于货车卸货作业过程中。据广利物流公司提供的信息，涉事货车为解放牌厢式货车，车牌号为赣 DM1118，其货厢分设后门和右侧门，其中右侧门宽 2.5 米，高 2.8 米，侧门边距车头 4.5 米，货厢底板距地面 1.15 米。据现场人员陈述，事发时，涉事货车停放在上海第 1 仓库前，车头朝向仓库，车头约与仓库柱子平齐。（图 3）

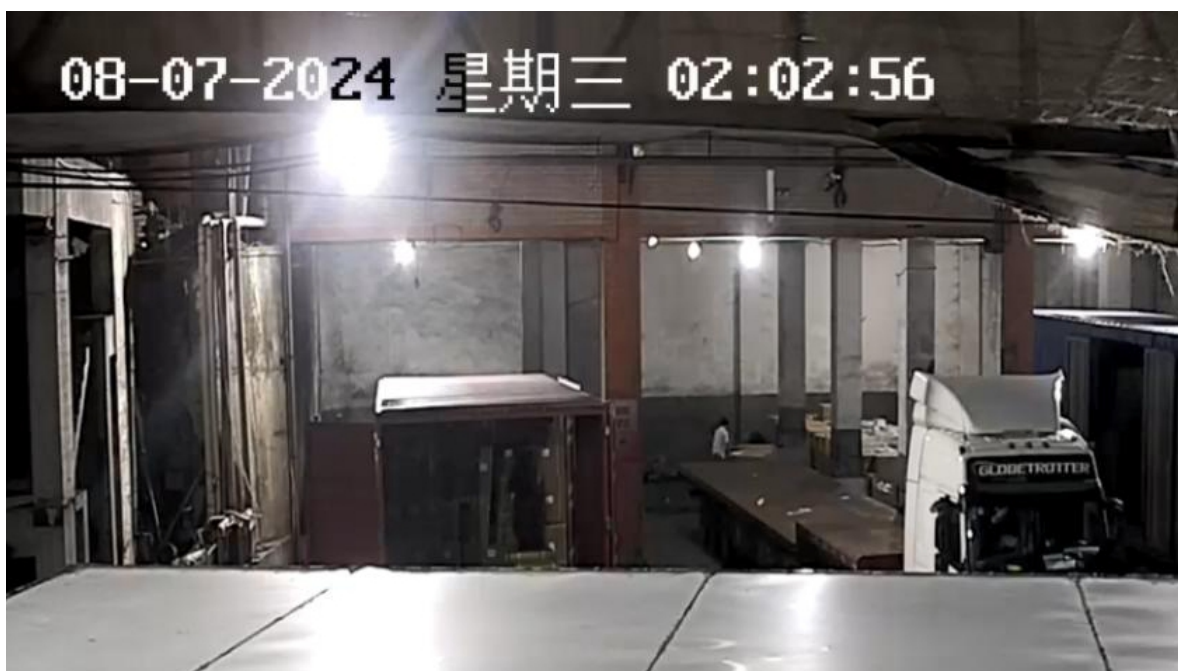
图 5 作业现场（视频监控截图）

5.视频监控显示,2024年8月7日1时57分56秒(北京时间,下同),罗永方独自在涉事货车货厢内卸货,所卸货物为堆码成多摞的配电箱,高度接近车厢顶部。此时,罗永方左侧货物已出现明显向右倾斜的情况。(图5)

倾斜的情况。该作业场所堆码摞高的货物倾斜不稳，且数量较大、高度较高，在作业过程中（有拉拽等横向作用力的情况）存在货物倾倒的事故隐患。

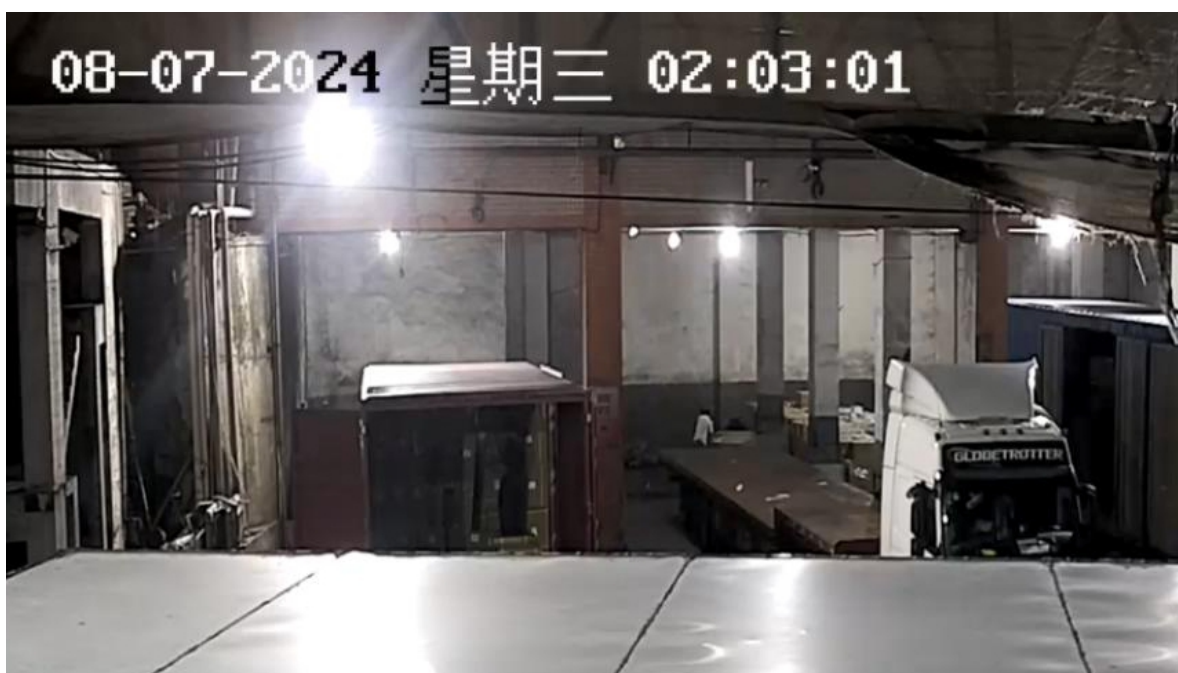
图 6 作业现场（视频监控截图）

6.视频监控显示，1 时 58 分 01 秒，罗永方双手从左侧高处拉拽并取下一件货物。（图 6）

（二）作业人员安全意识不足，未安全操作且未佩戴劳动防护用品。罗永方对作业场所中存在的危险因素缺乏警惕和辨识，对事故的防范意识不足，事发前其左侧的货物已出现明显向右倾斜的情况，但罗永方未能及时预判危险，未能采取相应的安全处置措施，仍继续拉拽已接近失稳的高处货物，导致被倾倒的货物冲击而摔落至地面；加之未按照本单位《工人规章制度》的要求佩戴安全帽等劳动防护用品，违反了《中华人民共和国安全生产法》第五十七条<sup>[4]</sup>的规定，导致落地时头部未能得到安全防护而受伤，造成事故发生。

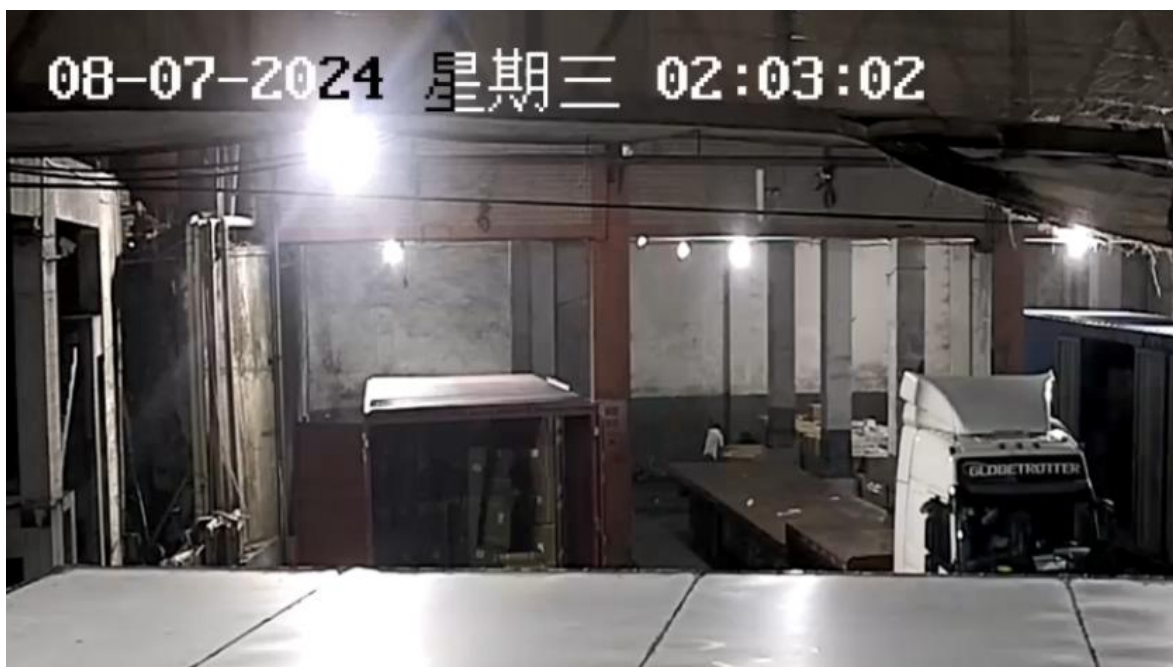
图7事发现场（视频监控截图）

7.视频监控显示，1时58分02秒，罗永方左侧高处的货物开始向右下方倾倒。（图7）

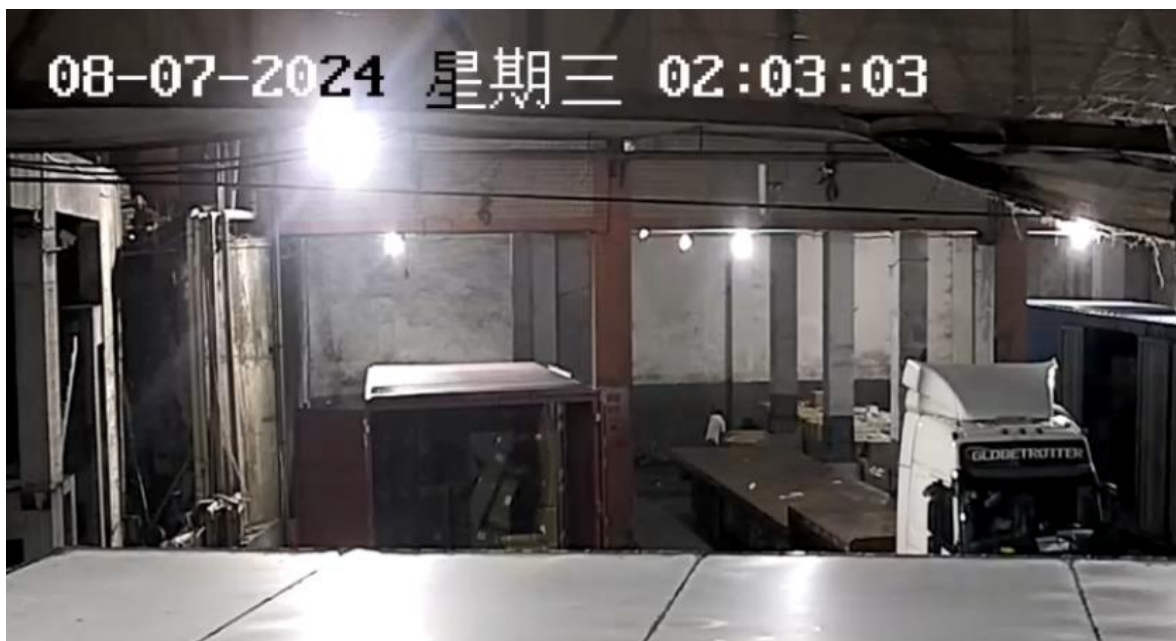
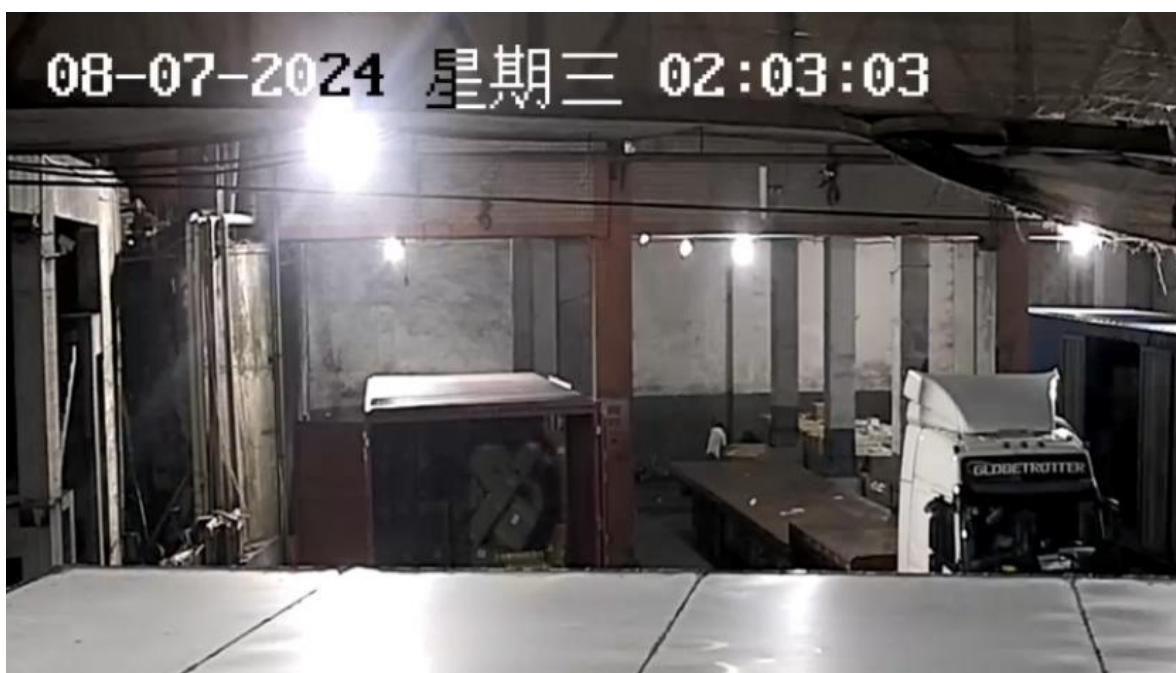
图 8、图 9 事发现场（视频监控截图）

8.视频监控显示，1时58分03秒，左侧大量的货物向右倾倒并砸在罗永方身上，罗永方双手抵住货物，身体向右弯曲。（图8、图9）

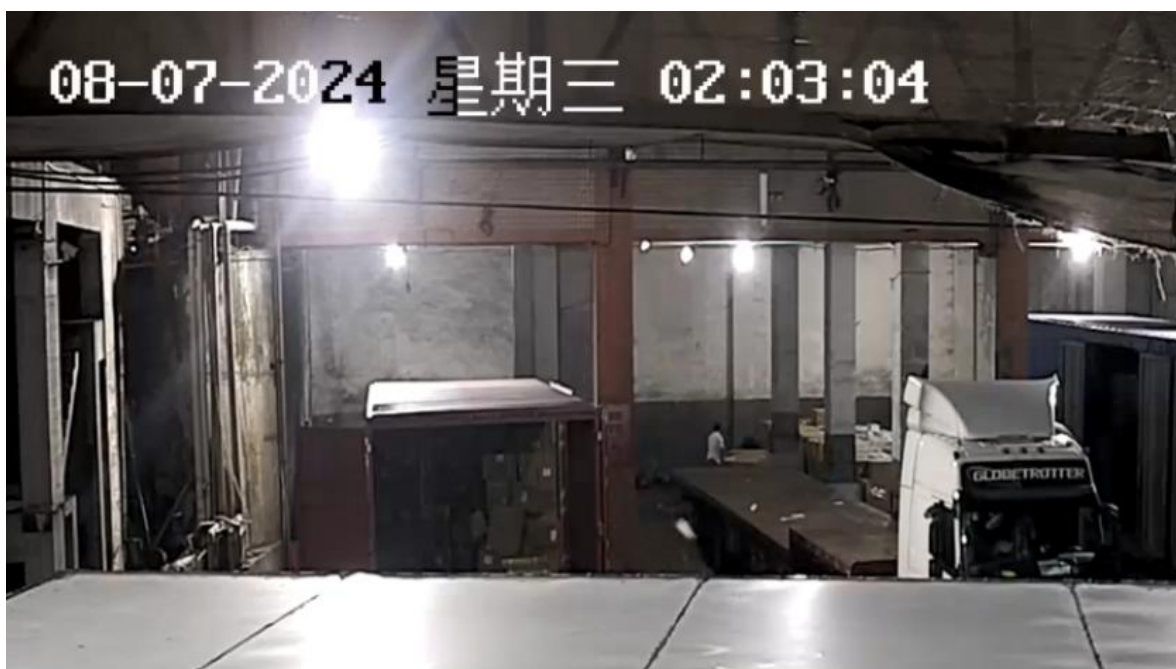
图 10 事发现场（视频监控截图）

9.视频监控显示，1 时 58 分 04 秒，倾倒的货物从货厢右侧门摔出，罗永方消失在画面中。因监控画面下半部分被其它车辆遮挡，未能显示货厢右侧门外下方及地面情况。（图 10）

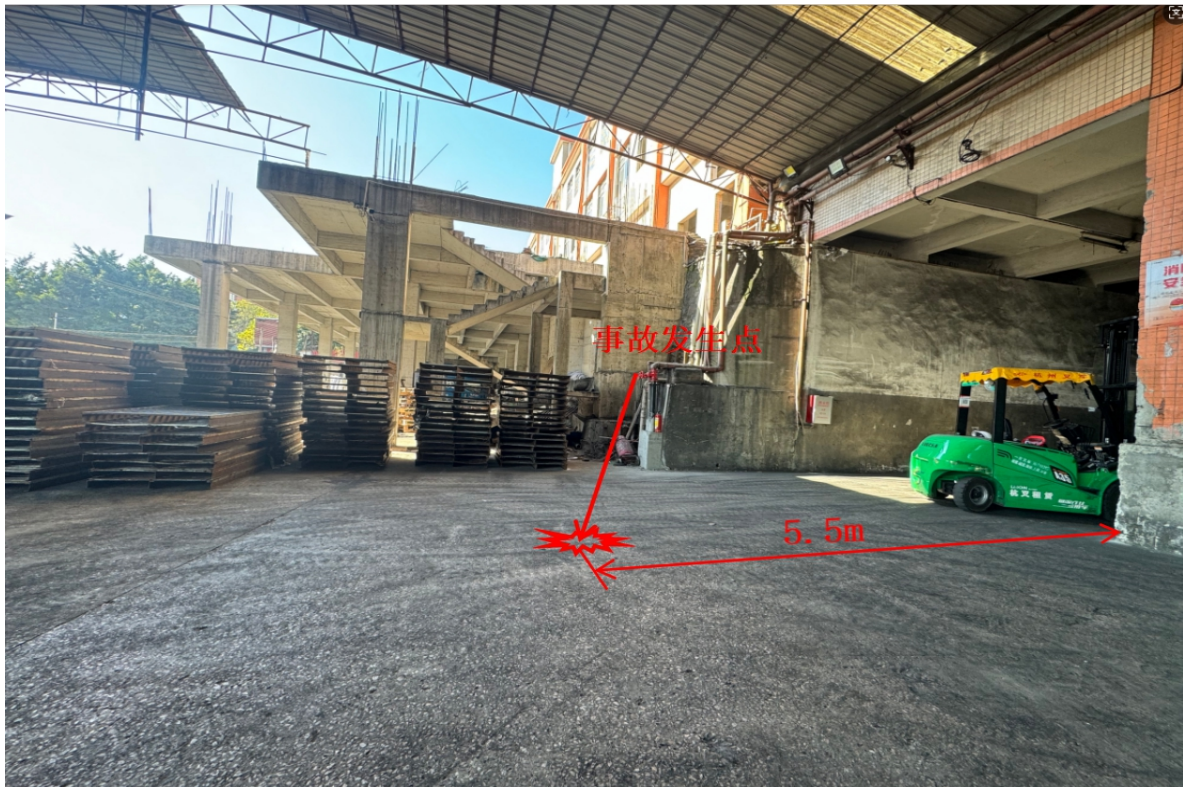
图 11 事发点测量情况

10.据广利物流公司人员指认及现场测量,事发后罗永方被发现倒卧于地的位置为涉事仓库门前距离柱子约 5.5 米处,即事发时停放于该处的涉事货车货厢右侧门下方地面。(图 11)
