白云太和“8·28”一般触电事故调查报告

2025年8月28日16时47分许，广州市白云区太和镇丰福路2号3楼娱乐会所装修场地发生一起触电事故，造成1人死亡。

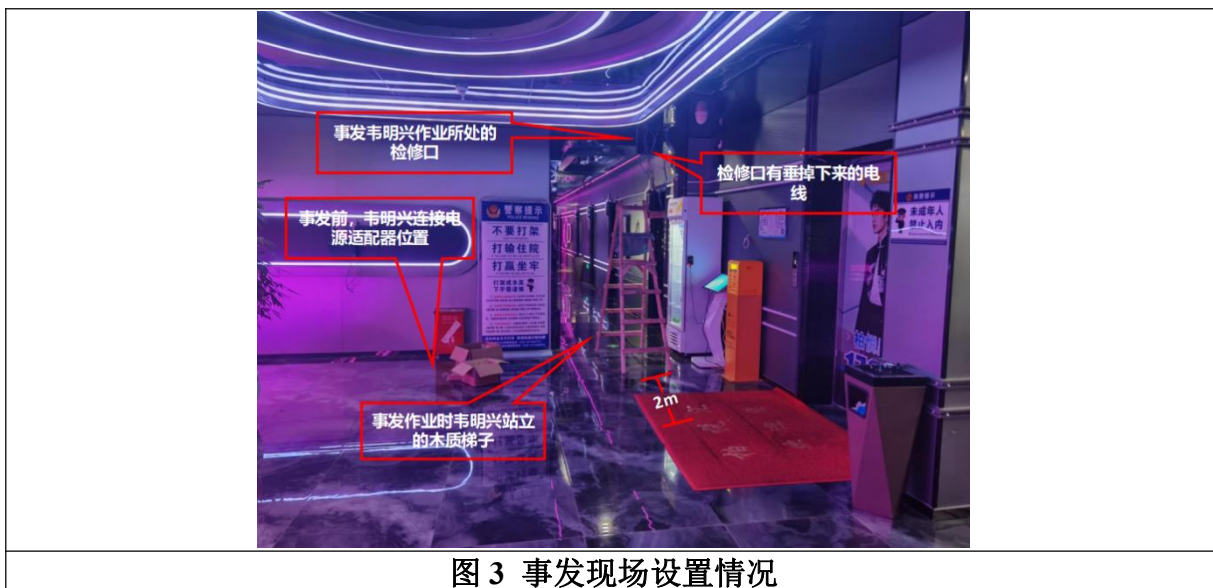
图 3 事发现场设置情况

2.事发前，韦明兴在前厅电梯前地面利用电线连接两个电源适配器（高端工程半灌胶电源），事发现场有木质梯子，距前厅电梯口约 2 米，梯子上方有一天花板检修口，检修口有往下垂吊的电线，电梯东侧墙面有待安装 LED 幻彩灯带的硅胶槽，电梯西侧墙面有已安装好的 LED 幻彩灯带（见图 3、图 4、图 5）。

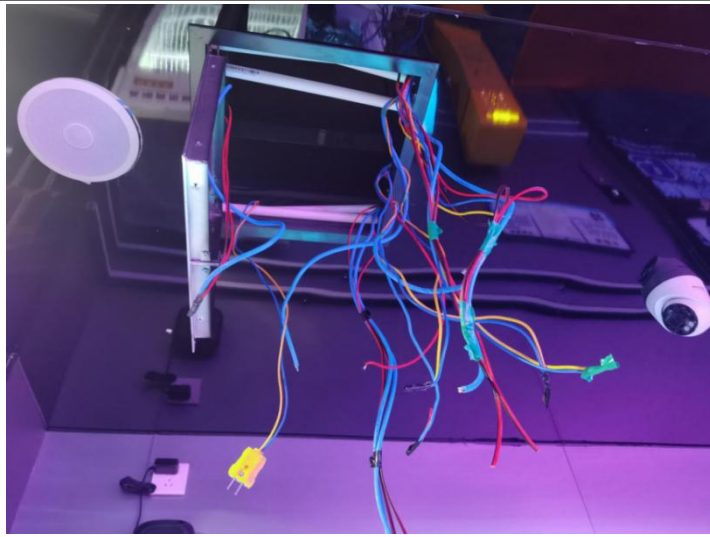
图 4 从检修口往下垂吊的电线

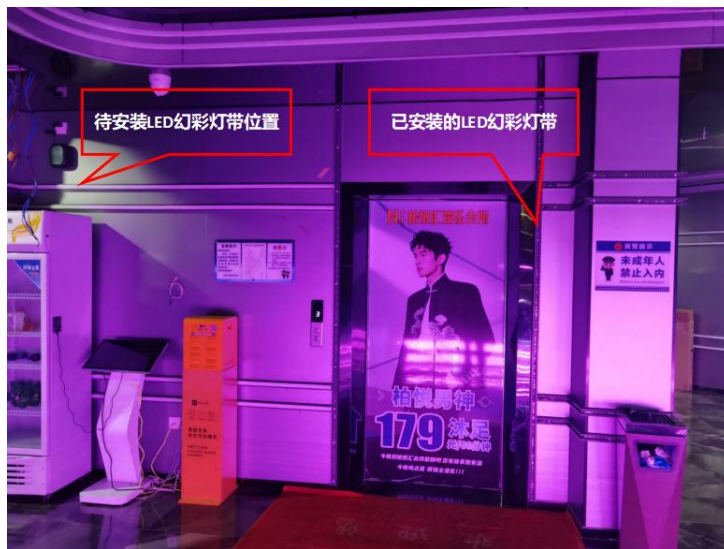
图 5 现场 LED 幻彩灯带安装情况

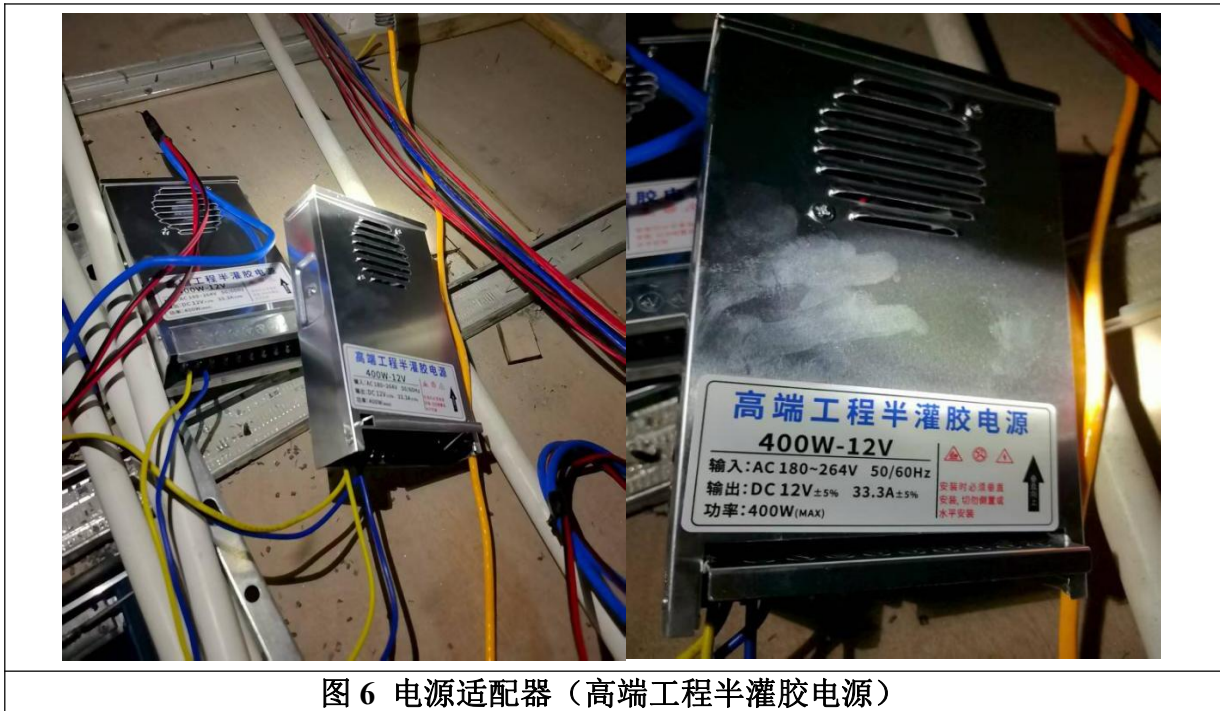
3.天花板检修口内可见两个并联连接电源适配器（高端工程半灌胶电源），电源适配器输入参数为 AC180-264V，输出参数为 DC12V,功率为 400W(max)（见图 6）。

图 6 电源适配器（高端工程半灌胶电源）

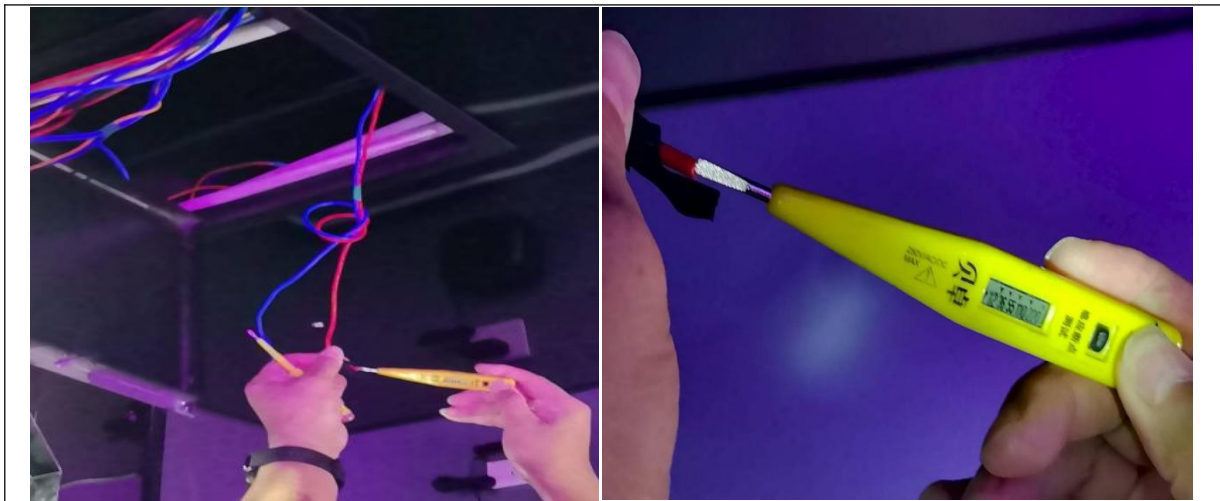
4.对天花板内主电线路引出电线组中火线进行电压测试，测试电压为 220V（见图 7）。

图 7 从主电线路引出电线组和电压测试情况

7.据孙勇陈述，事发后其到涉事天花板检修口内查看过现场情况，发现从主电线路引出的电线组中，火线末端有约1厘米的剥皮铜线裸露。因担心再次引发漏电、触电，其当即剪断该铜线裸露段，并在电线组接头处包裹绝缘胶布。

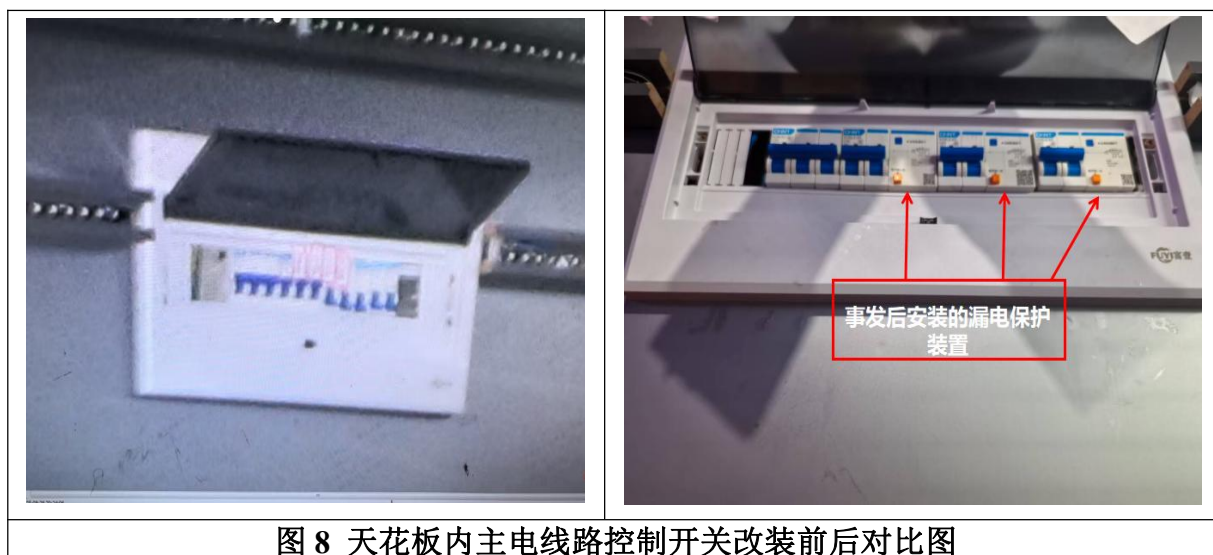
5.天花板内主电线路控制开关位于前厅电梯西侧走廊墙体，事发时，该控制开关仅为空气断路器，未安装剩余电流动作保护装置（漏电保护装置）（见图 8 左）。事发后，佛山墨禾装饰公

图 8 天花板内主电路控制开关改装前后对比图

丰福路 2 路 3 楼主电线路（220V），为娱乐会所灯具、插座、电气设备等提供电源供应，控制开关仅为空气断路器，未设剩余电流动作保护装置，不符合《建筑电气与智能化通用规范》（GB 55024-2022）4.6.5.2）^[1]和《剩余电流动作保护装置安装和运行》（GB/T 13955-2017）4.4.1 f）^[2]的要求，存在易发生触电的事故隐

司工人对该控制开关进行改装，并加装剩余电流动作保护装置（见图 8 右）。

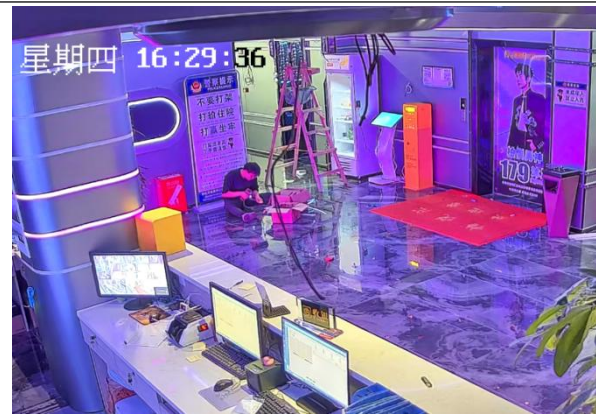
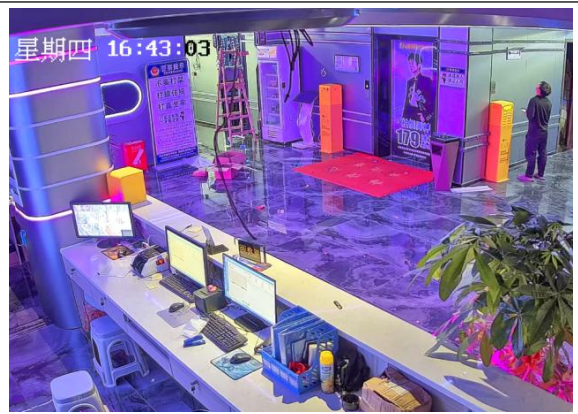
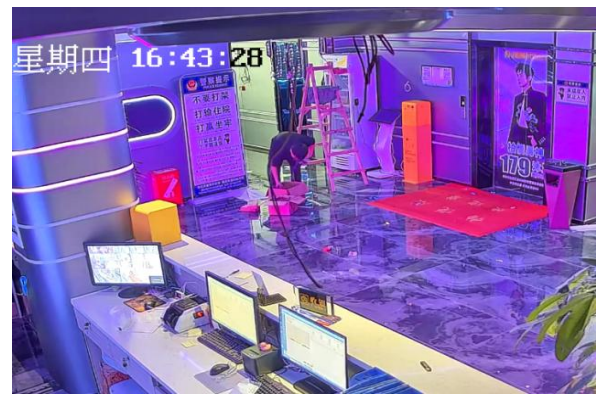
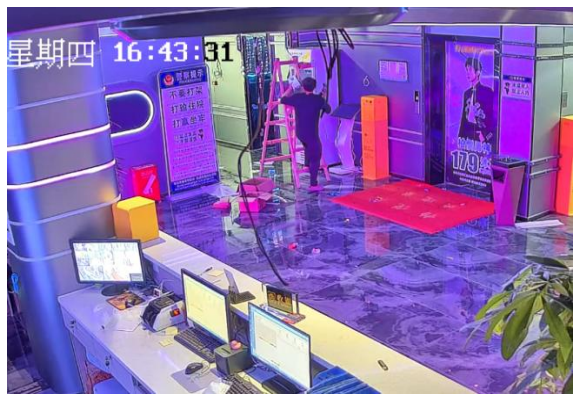
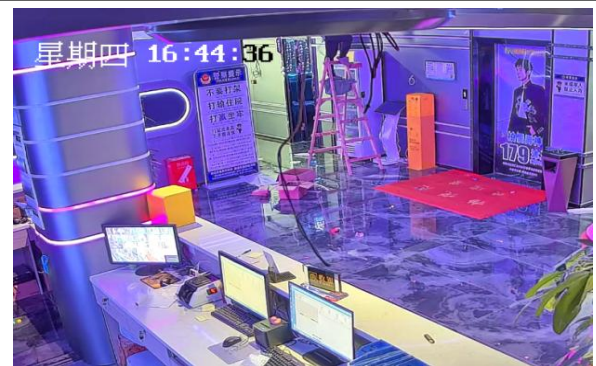
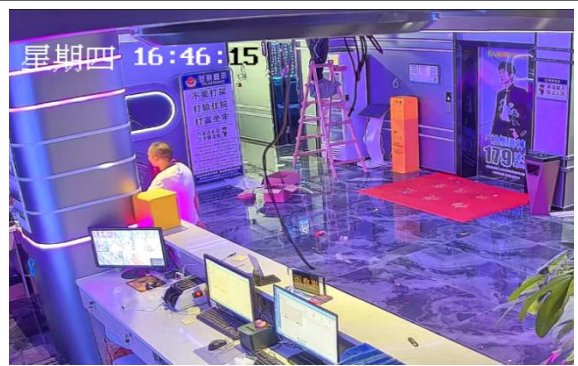
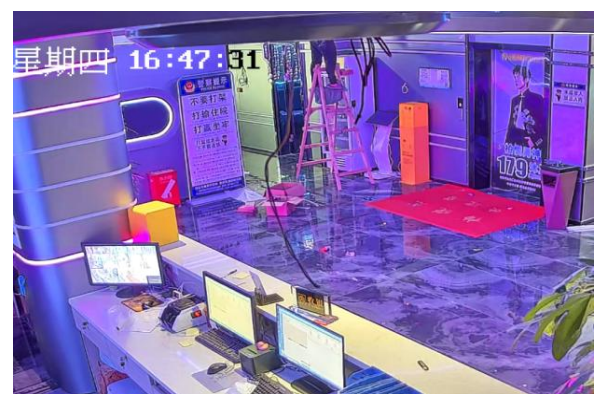
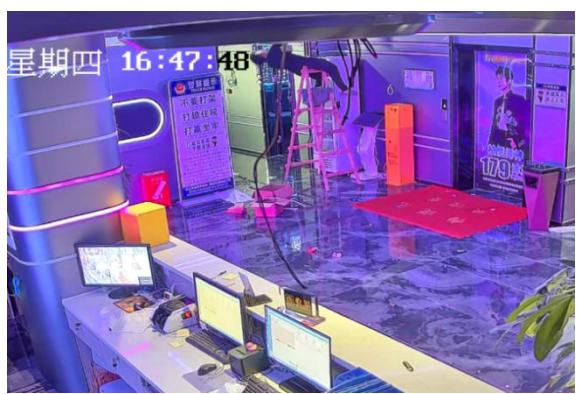
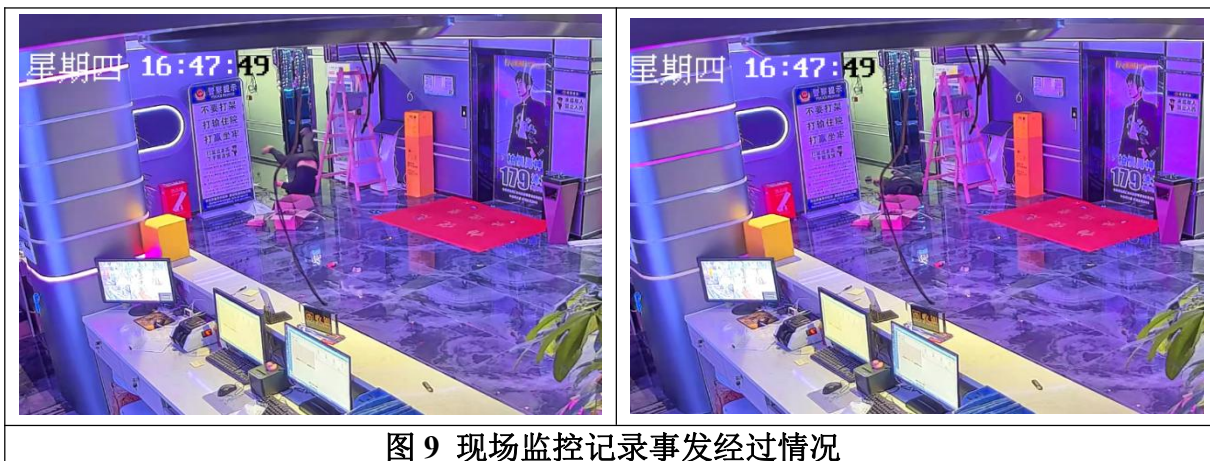
图9 现场监控记录事发经过情况

6.通过查阅丰福路 3 号 3 楼前厅监控可见，16 时 26 分至 32 分期间，韦明兴在前厅地面进行电源适配器连接作业；16 时 42 分，其到主电路控制开关位置停留，并仰头观察开关状态，持续时间 10 秒，未执行空气断路器分闸操作（即未切断主电路电源）；16 时 43 分，韦明兴携带电源适配器和作业工具，登上作业梯子，上半身伸入天花板检修口内开展作业，作业全程未佩戴头灯、未穿戴绝缘靴、绝缘手套等电气作业专用劳动防护用品；16 时 47 分 31 秒，韦明兴双脚出现机械性抖动，抖动后瞬间，其身体侧倒从梯子坠落至地面，坠地时头部先着地，坠地后呈俯卧姿态（见图 9）。
