# 白云龙归“9·8”一般道路交通 事故调查报告

白云龙归“9·8”一般道路交通  
事故调查组

2023 年 12 月 1 日

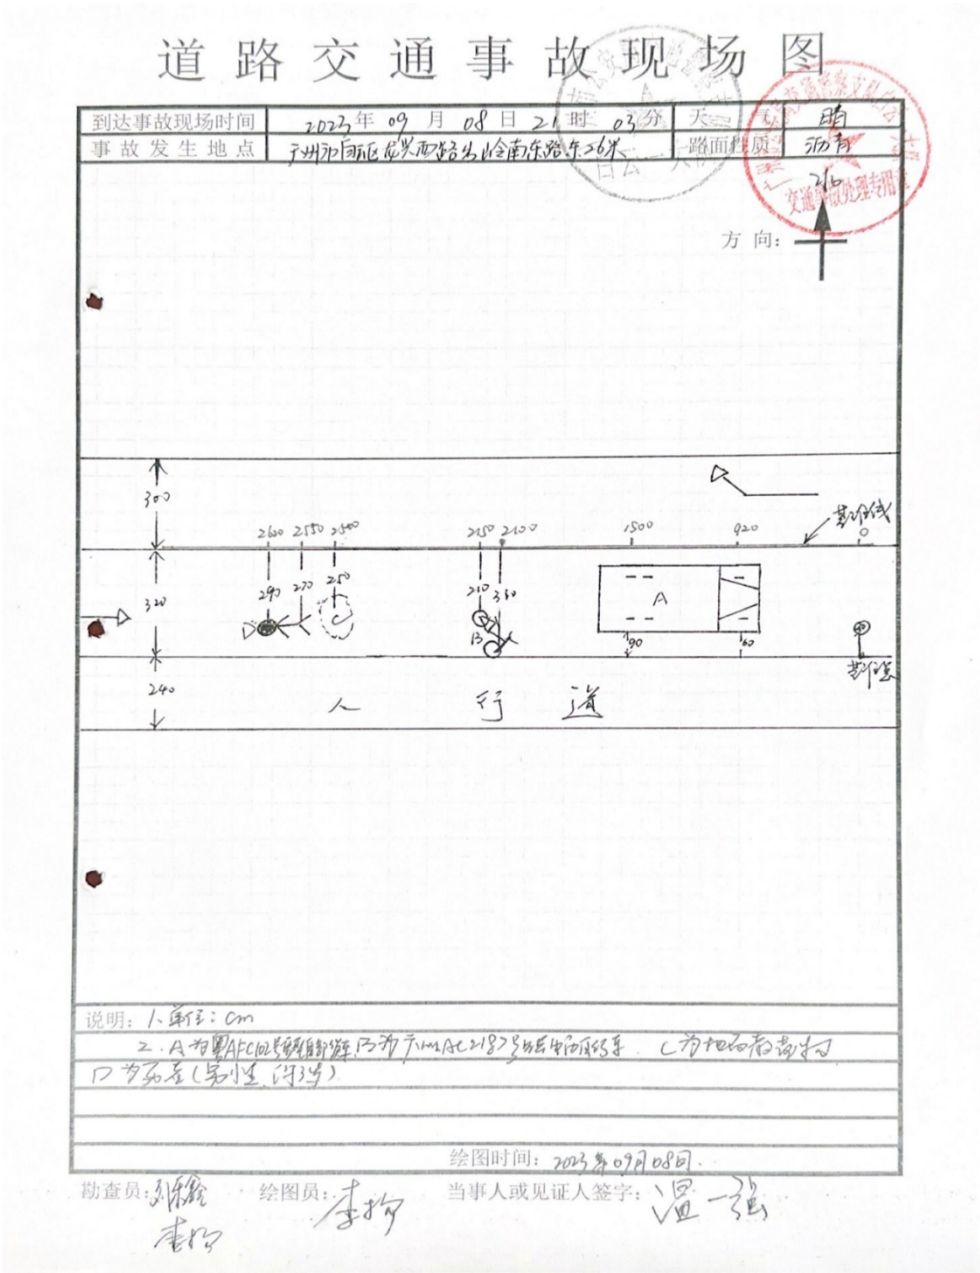
图 1 事故现场图

2023 年 9 月 8 日 20 时 29 分许，泓昇公司驾驶员温一强驾驶粤 AFC102 号牌重型自卸货车空载从人和镇黄榜岭出发前往龙归龙兴西路某工地运输渣土，沿广州市白云区鹤龙三路东侧路面直行车道(右侧数起第二条机动车道)由南往北行驶，在龙归街龙兴西路路口违反交通信号灯向东右转行驶至龙兴西路出岭南东路东 26 米处时，遇刘丹凤驾驶广州 AC2187 号牌电动自行车搭载刘某瑞沿鹤龙三路东侧路面右转弯车道违反交通信号灯由南往

东右转弯行驶至重型自卸货车右前侧，结果，重型自卸货车车头右侧与电动自行车车尾发生碰撞，致电动自行车方倒地后被重型自卸货车碾压，造成刘某瑞当场死亡、刘丹凤受伤及涉事车辆损坏的交通事故。（事故现场如下图）

事故现场位于广州市白云区龙归街龙兴西路出岭南东路东 26 米，“T”字交叉路口，龙兴西路为东西走向，西侧连接鹤龙三路，龙兴西路以黄实线分隔为南北侧各 1 条车道，其中路面北侧围蔽施工，鹤龙三路为南北走向，以中心绿化带分隔为东西两侧路面，东侧路面设有 4 条机动车道及 1 条非机动车道，其中最右侧机动车道为右转弯车道，路口南侧约 15 米鹤龙三路南往北方向设有限速 30km/h 交通标志，约 50 米设有非机动车道指示标志，夜间有路灯照明，路口设有交通信号灯控制通行，未设置非机动车信号灯。
