# 白云江高“6·21”一般道路交通事故调查报告

经调查认定，白云江高“6·21”一般道路交通事故是一起生产经营性道路交通责任事故。

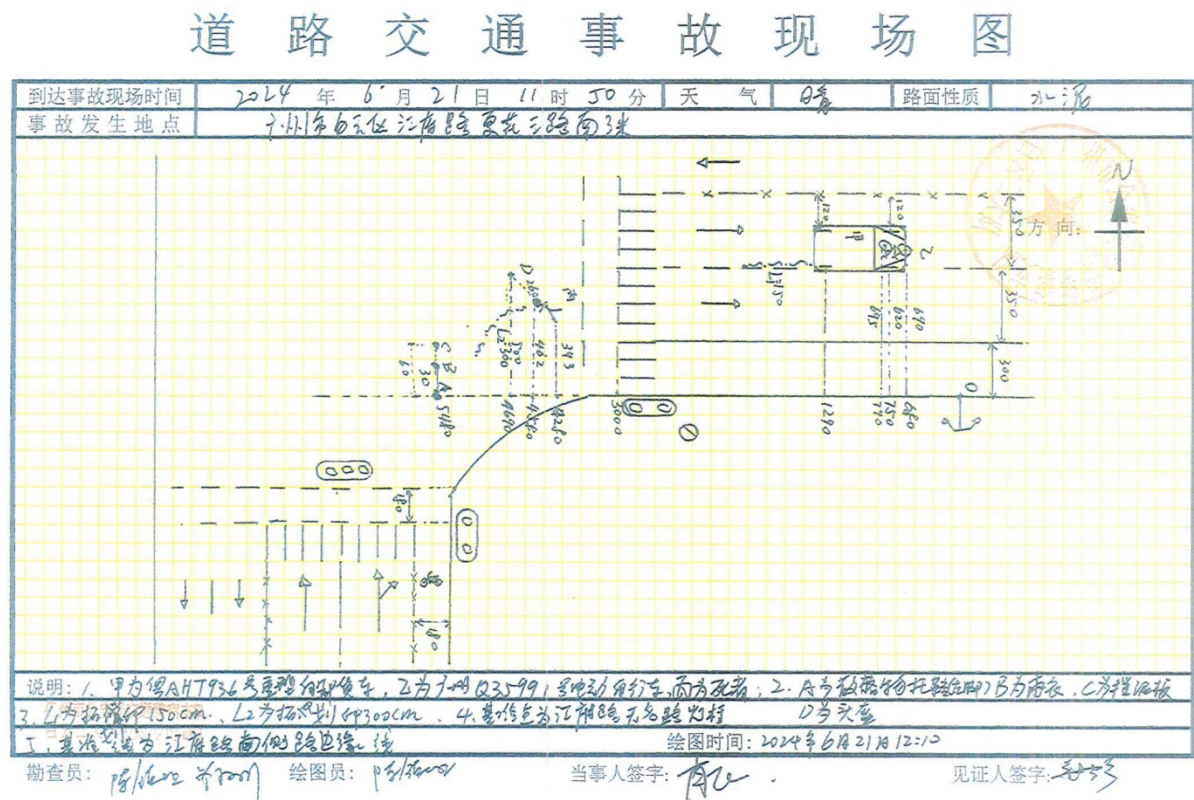
事故现场图

2024 年 6 月 21 日早上, 肖飞按照兴生公司的工作安排, 驾驶粤 AHT936 号重型自卸货车运输渣土从广州市白云区江高镇江府路某工地前往江高镇某渣土收纳场, 在完成第一次运输渣土任务后, 肖飞驾驶空载的重型自卸货车返程准备进行第二次运输任务, 11 时 14 分许, 该车沿广州市白云区江高镇夏花三路最东侧机动车道由南往东右转弯行驶至江府路夏花三路南 3 米时, 遇钟某心驾驶广州 Q35991 号电动自行车沿夏花三路东侧非机动车道由南往北行驶至该地点, 结果, 重型自卸货车车头右前部位与电动自行车发生碰撞, 后将电动自行车及钟某心卷入车底并碾压钟某心, 造成钟某心现场死亡及车辆损坏的交通事故。(事故现场

事故地点位于广州市白云区江高镇江府路夏花三路南3米，为有交通信号灯控制的“T”字型路口。夏花三路呈南北走向，中心金属护栏分隔双向四条机动车道，道路两侧均设有金属护栏分隔的非机动车道；江府路呈东西走向，中心金属护栏分隔双向四条机动车道；有交通标志、标线控制，完好、干燥的沥青路面，照明条件为白天，视线良好。
