白云钟落潭“6·24”一般道路交通事故调查报告

经调查认定，白云钟落潭“6·24”一般道路交通事故是一起生产经营性道路交通责任事故。

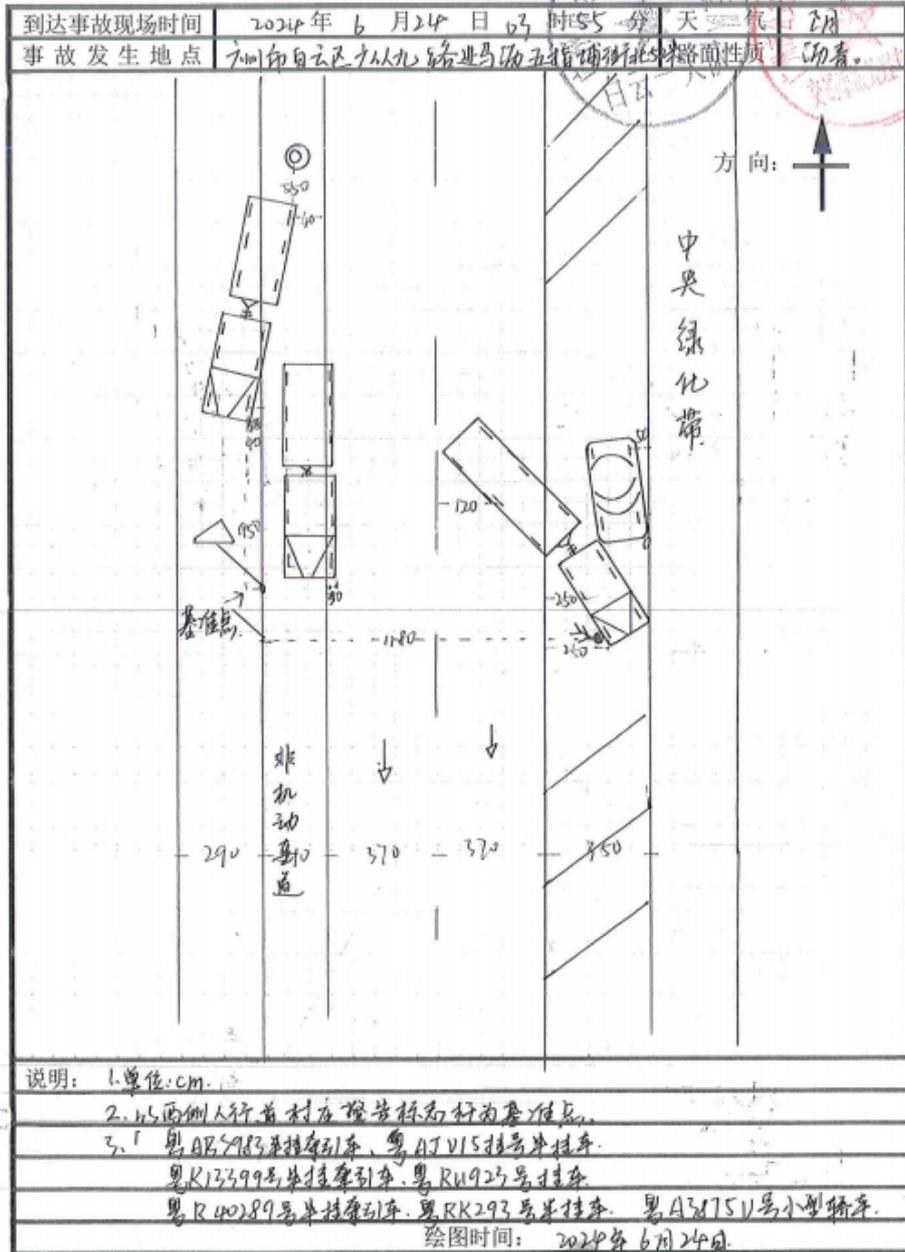
道路交通事故现场图

2024年6月24日3时31分，罗开生驾驶粤ABS983重型半挂牵引车（牵引粤AJV15挂号重型集装箱半挂车）沿广从九路西侧路面右侧第一条机动车道由北往南行驶至事发路段时，遇巢国鹏站立于粤RK293挂号重型自卸半挂车左后角（机动车道内），李成友躺卧于该车车底。粤ABS983号重型半挂牵引车右前侧与巢国鹏和粤RK293挂号重型自卸半挂车左后部位发生碰撞，造成巢国鹏当场死亡及车辆损坏。

随后，第一次碰撞致粤R40289重型半挂牵引车及粤RK293挂号重型自卸半挂车被推行与李成友、右侧路树木及前方粤RU923挂号重型自卸半挂车再次发生碰撞，造成李成友受伤及车辆损坏。（事故现场如下图）
