# 白云人和“8·12”一般触电事故调查报告

2024年8月12日16时50分许，广州市白云区人和镇秀水村高盆水尾东地块内发生一起触电事故，造成1人死亡。

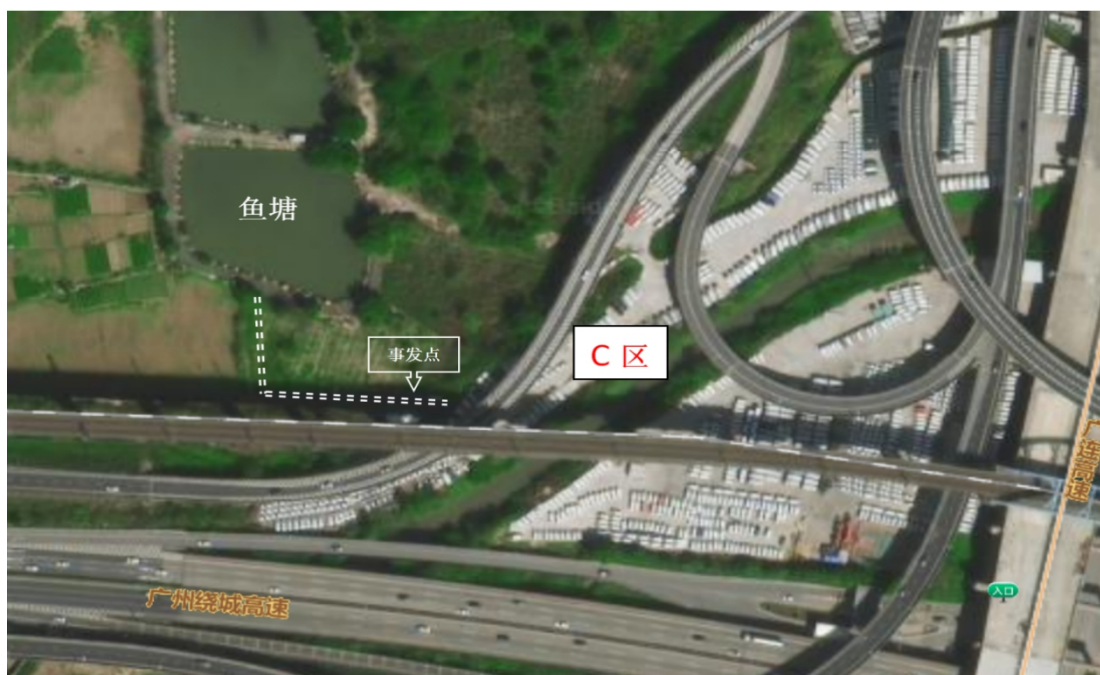
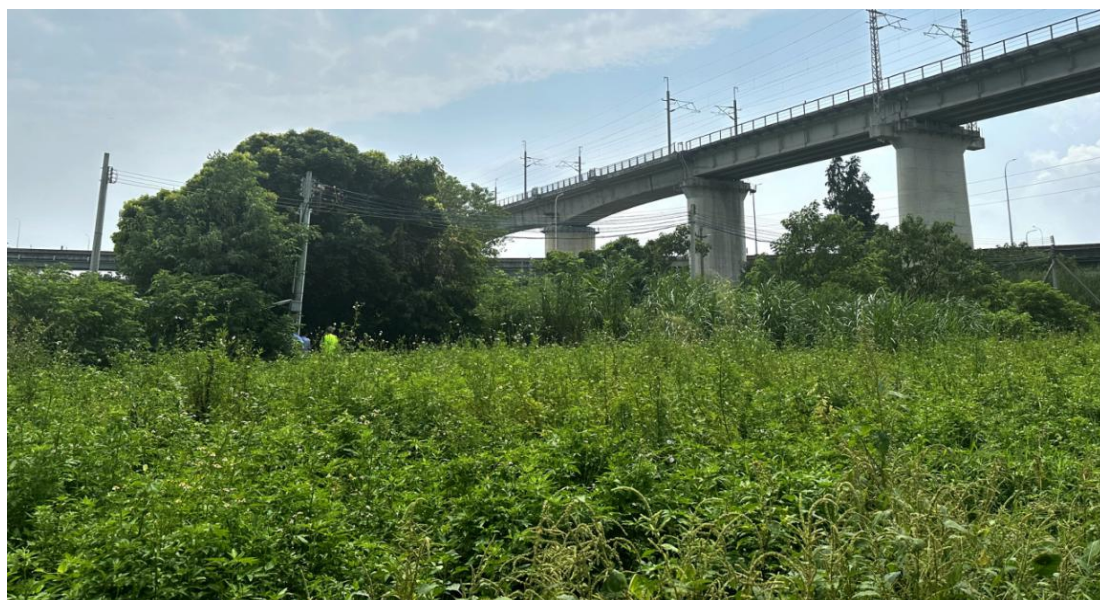
图 1、图 2 事发场地全景

1. 事故现场位于广州市白云区人和镇秀水村高盆水尾东地块（荒地）内。图1中虚线所示为涉事作业所拉设的电线线路，

起点为鱼塘南侧电箱，终点为 C 区场地东侧外桥底，线路总长约 200 米，沿原有的 8 根电线杆架空拉设，与原有线路重合。（图 1、图 2）

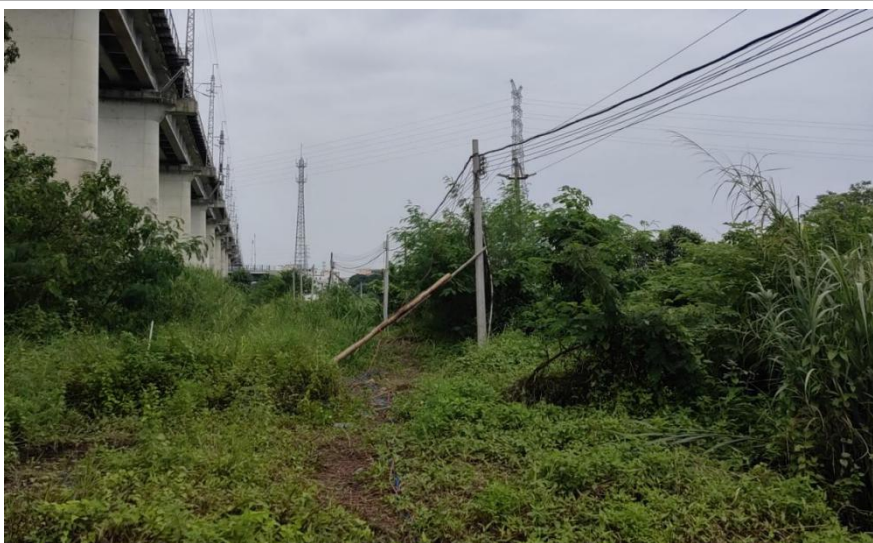
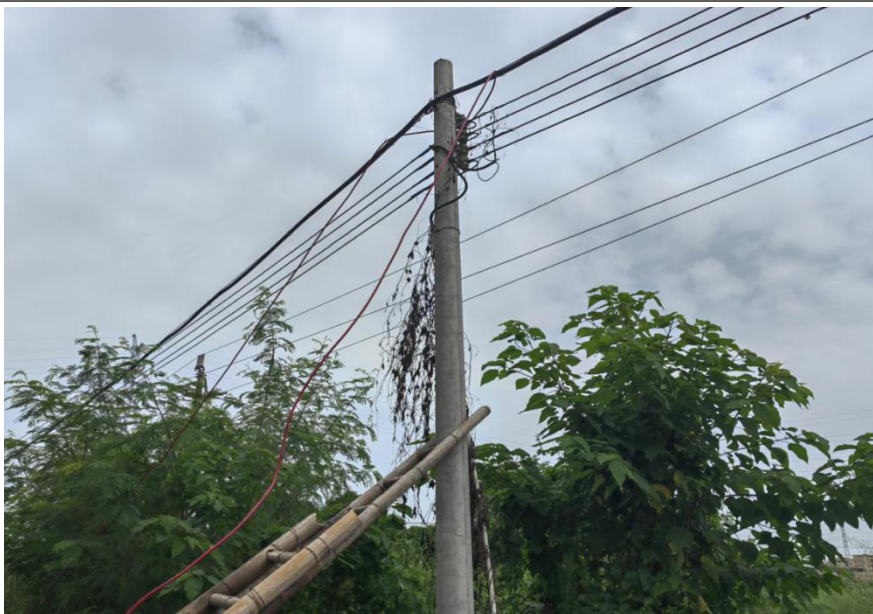
图 3、图 4 事发点

2. 事发点为从终点数起第 3 根电线杆上方，电线杆上搭放着一把竹梯，原有架空电线上方搭挂着一条红色电线。据现场作业人员罗某龙、宁某林等人陈述，事发前，宁有粮站在竹梯上方，两手拿一条红色电线，举过头顶后向前挂放到电线杆上的瓷瓶上时发生事故。（图 3、图 4）

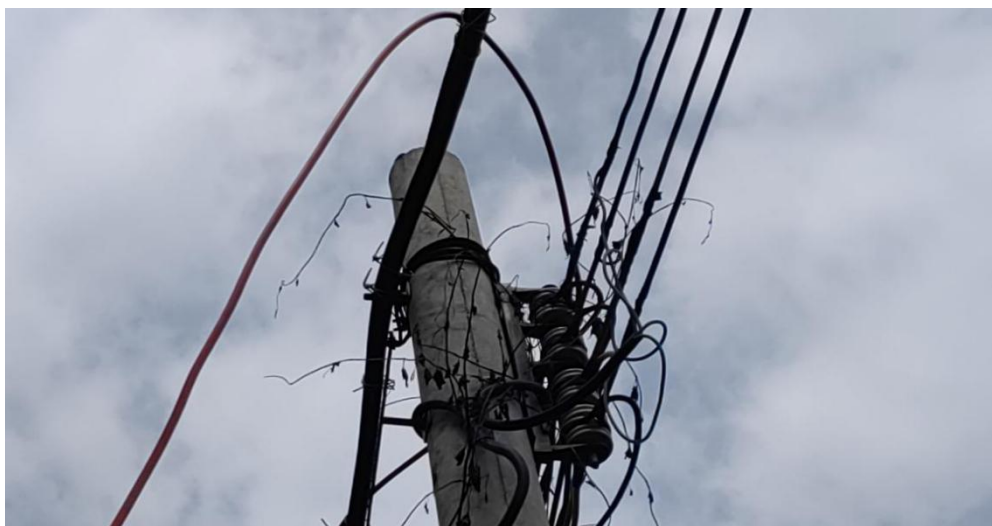
图 5 事发点原有架空电线

3. 事发点位置的原有电线有多处接驳口，仅用胶布做简单包扎且胶布已褪色腐化，存在明显绝缘老化现象。（图 5）

涉事拉设电线作业是利用原有电线线路进行增设电线，新电线绑挂在原有电线杆的瓷瓶上，与原有线路重合。事发点位置的原有线路电线有多处接驳口，仅用胶布做简单包扎且胶布已褪色腐化，绝缘明显老化，在该线路正常通电的情况下，作业场所存在漏电的事故隐患。

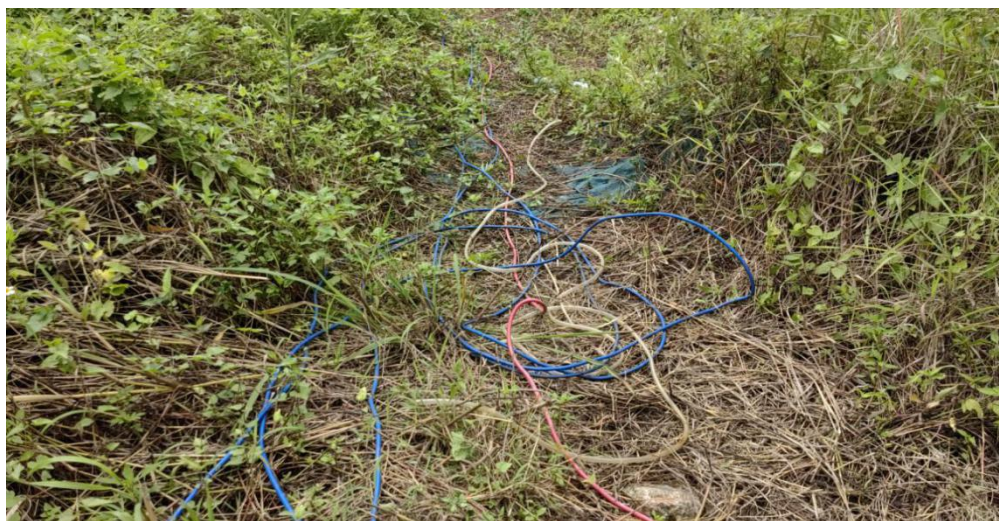
图 6 涉事作业拉设的电线

4. 涉事作业所拉设的电线为一组 4 条，已拉设至事发点电线杆上方，尚未拉设的电线留存在地面上。电线长度约 200 米，规格为 BVV-16mm<sup>2</sup>，3 条蓝色 1 条红色。（图 6）

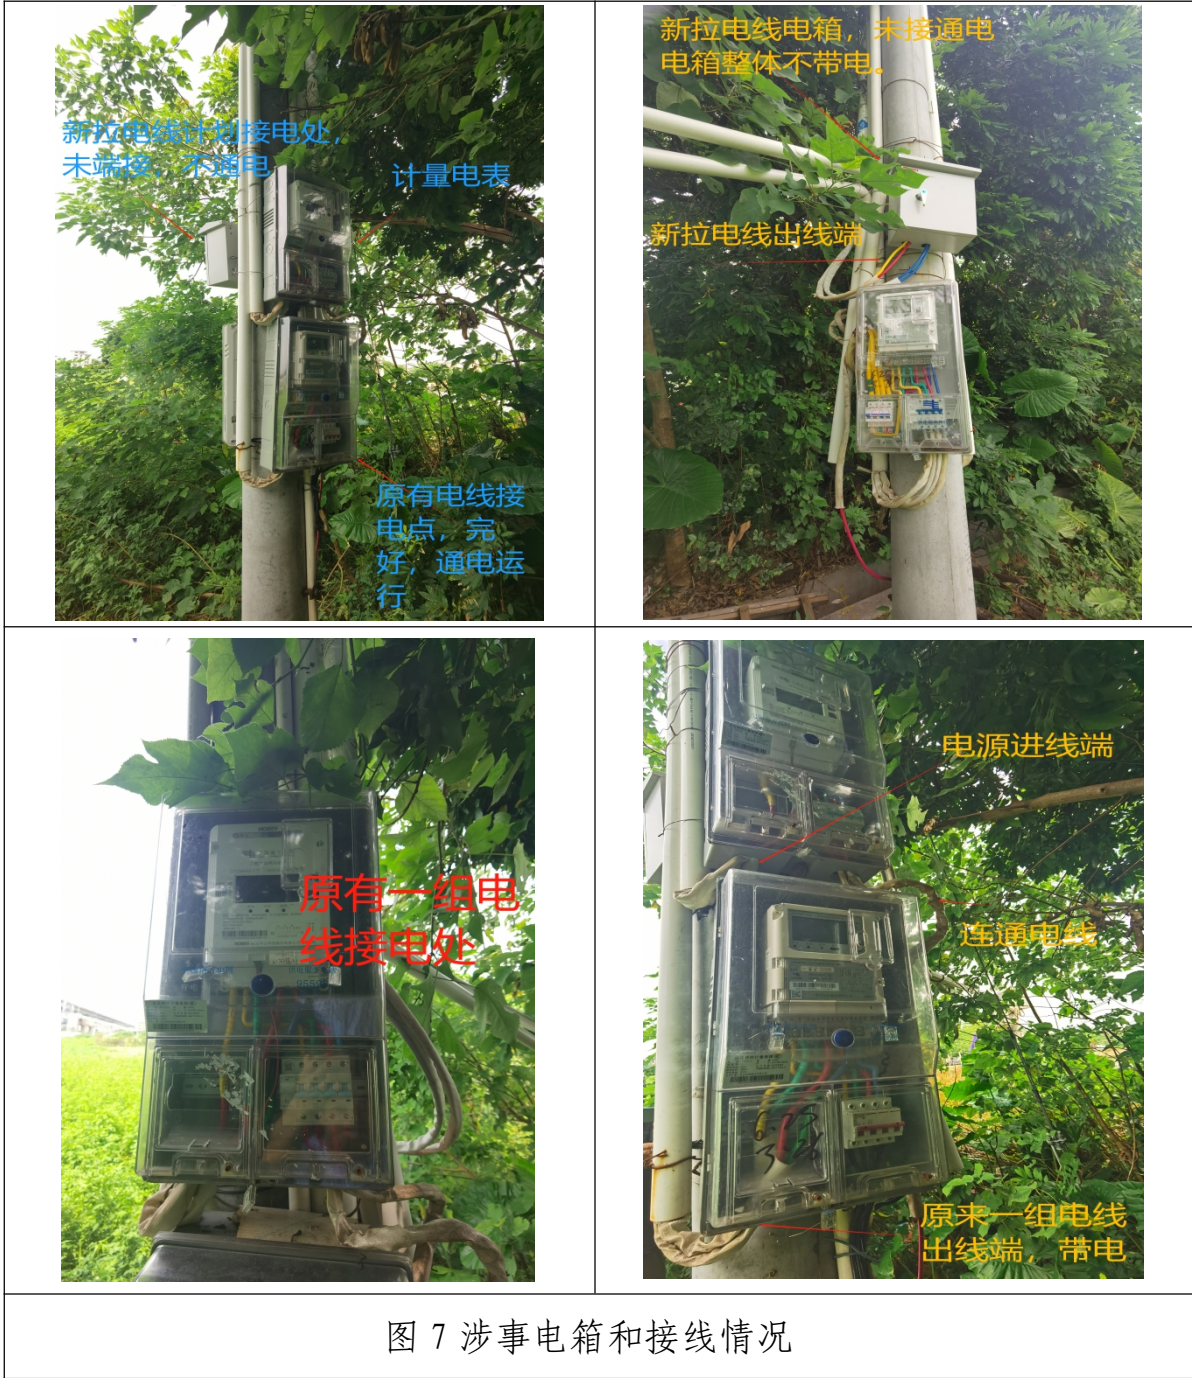
5. 涉事作业所拉设的电线从鱼塘南侧电线杆上的一个电箱接出，未连接电源，未通电；原有线路的四根电线已连接电源，正常通电（380 伏）。（图 7）
