# 白云景泰白兰花园等 16 个老旧小区智慧社区 建设工程“12·12”一般高处坠落事故 调查报告

2024 年 12 月 12 日 8 时 50 分许，广州市白云区景泰街金钟横路 129 号房屋发生一起高处坠落事故，造成 1 人重伤，已造成直接经济损失 43.85039 万元。

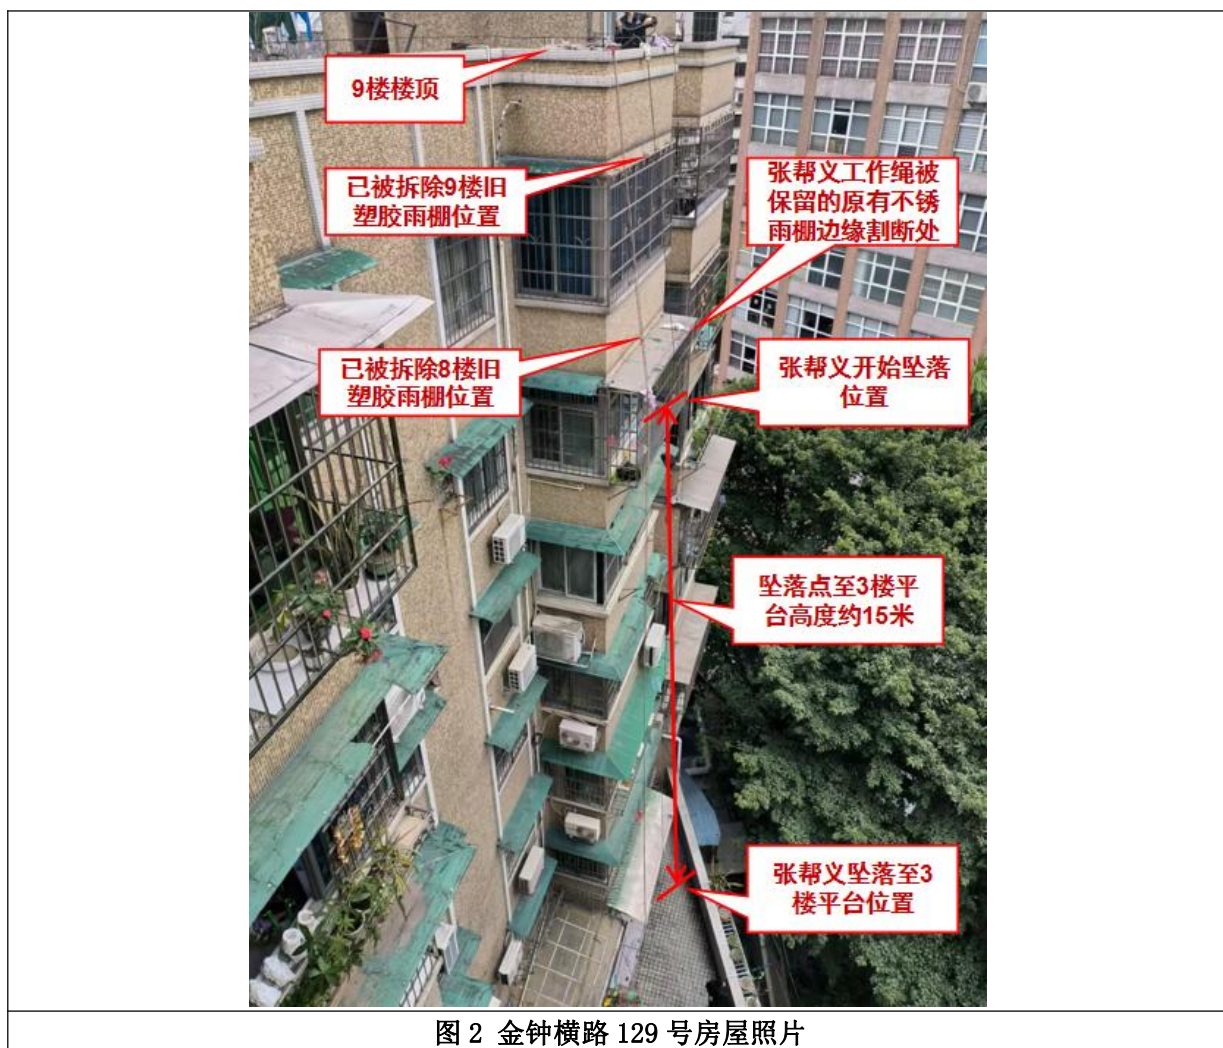
图2 金钟横路129号房屋照片

2. 事故发生地金钟横路129号房屋，可见房屋9楼和8楼东侧外墙有拆除旧塑胶雨棚后痕迹，张帮义坠落位置距3楼平台约15米（见图2）。

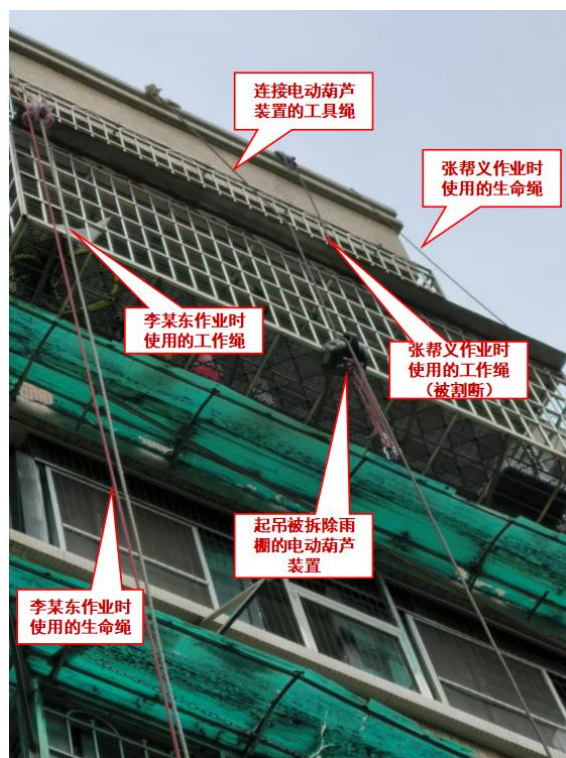
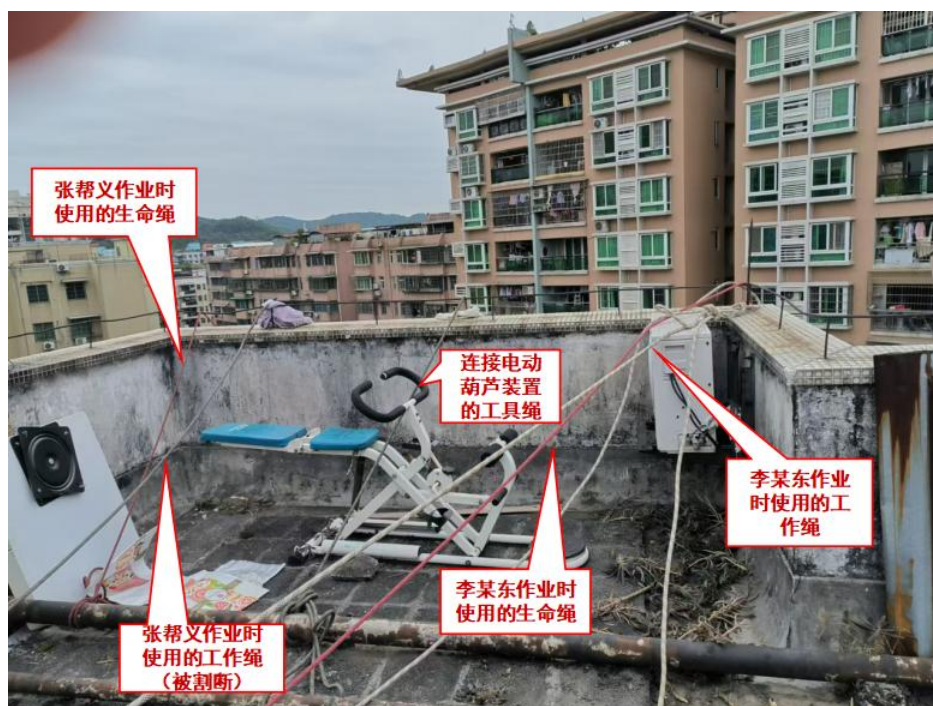
图 3 涉事作业 5 根绳子连接分布情况

3. 涉事旧塑胶雨棚拆除作业，张帮义和李某东使用的工作绳和生命绳位于旧塑胶雨棚的两侧，工具绳连接电动葫芦装置位于旧塑胶雨棚中间位置（如图3）。

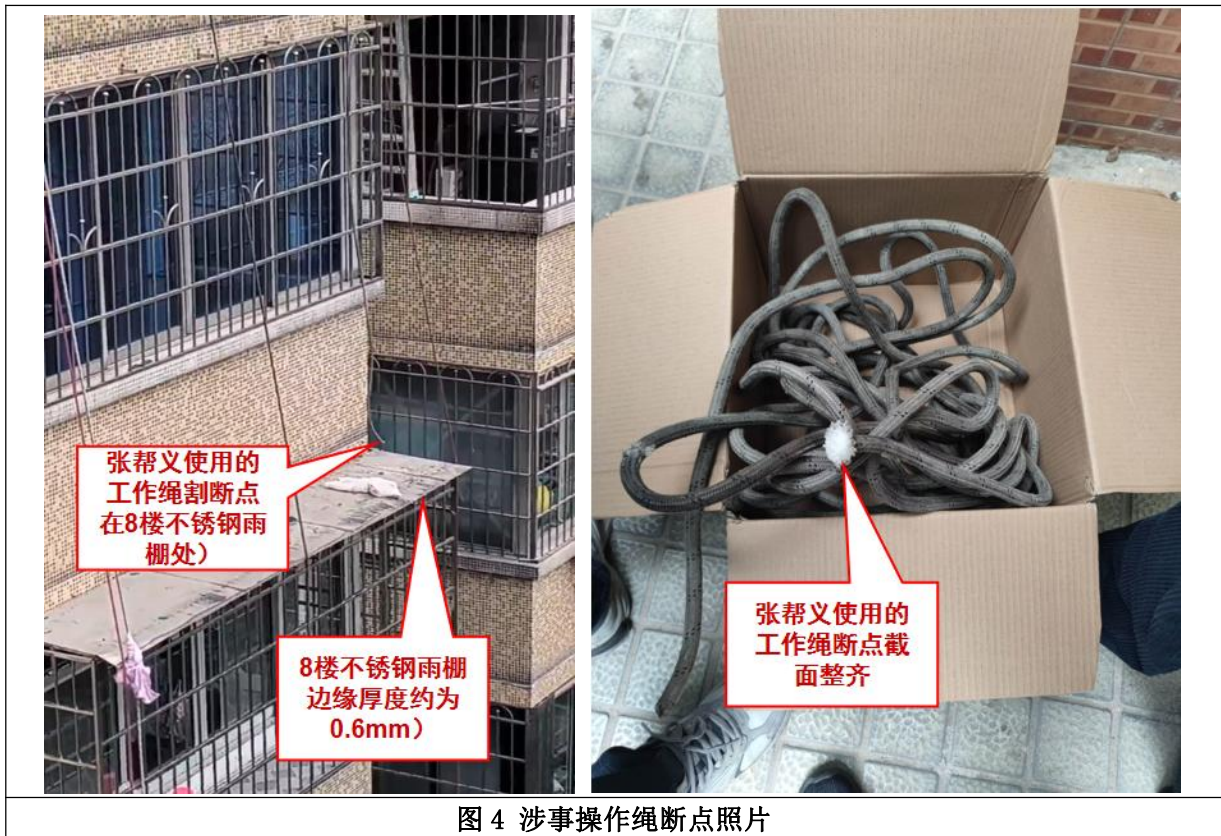
4. 张帮义使用的工作绳割断点在 8 楼不锈钢雨棚处，且操作绳断点截面整齐，8 楼不锈钢雨棚边缘厚度约为 0.6mm（见图 4）。

涉事房屋 8 楼外墙面建筑附着物不锈钢雨棚边缘钢板厚度约为 0.6mm，较为锋利，当张帮义工作绳受力并骑跨于不锈钢雨棚钢板边缘时，工作绳被钢板边缘割断，张帮义身体承重由工作绳转移至生命绳，形成张帮义从高处坠落的前提条件。工作绳未有被不锈钢雨棚钢板割断的防护措施，不符合《座板式单人吊具悬

吊作业安全技术规范》（GB23525-2009）7.2.4<sup>[2]</sup>的要求，涉事作业场所存在高处坠落事故隐患。

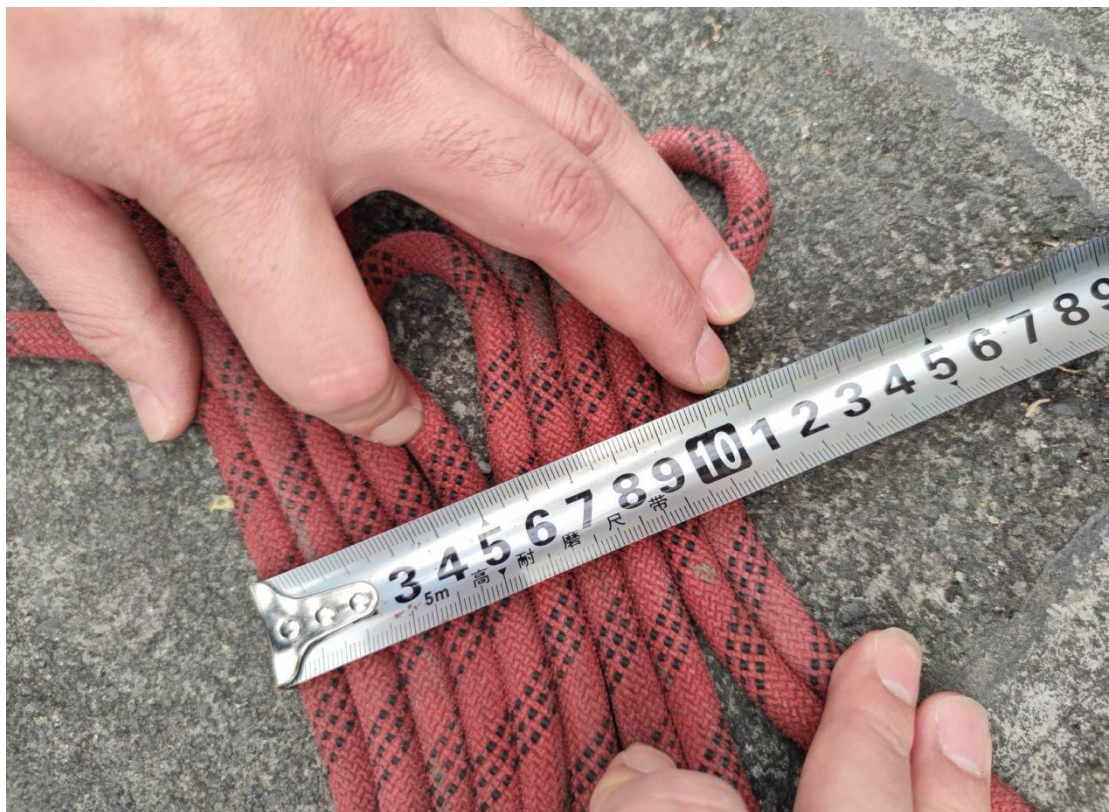
图5 涉事生命绳（经现场测量其直径为10mm）

涉事作业时，张帮义使用的生命绳直径为10mm、自锁器型号为Φ18-28（需要配套生命绳直径应为18mm-28mm），自锁器与生命绳（Φ10mm）不匹配，当张帮义工作绳被割断身体承重转移到生命绳时，自锁器无法锁住生命绳，导致张帮义从高处坠落。张帮义安全意识淡薄，其在涉事作业准备时，未对劳动防护用品的安全防护性能进行检查测试，未发现和消除自锁器与生命绳不匹配、自锁器不能有效锁住生命绳的问题，不符合《座板式单人吊具悬吊作业安全技术规范》（GB23525-2009）7.1.3<sup>[3]</sup>的要求，未正确佩戴和使用劳动防护用品，未能安全作业，违反了《中华人民共和国安全生产法》第五十七条<sup>[4]</sup>的规定。

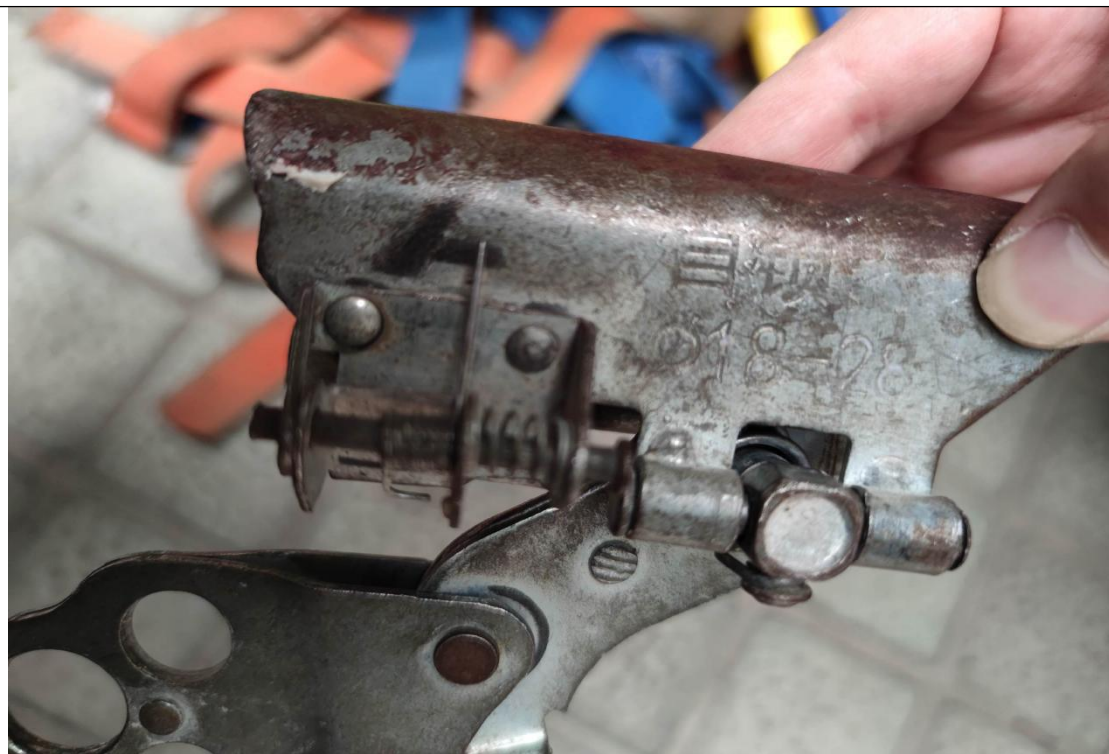
图6 涉事生命绳自锁器（型号Φ18-28）

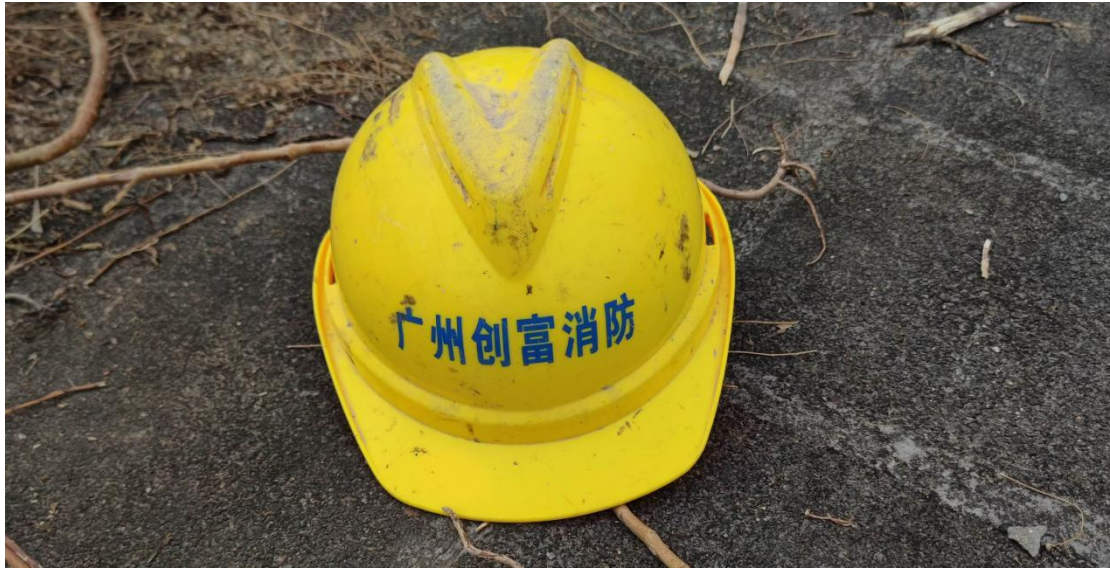
图 7 涉事现场的安全帽

6. 涉事现场的安全帽（见图 7），涉事现场的安全带和座板装置（见图 8）。
