# 关于白云区黄石东路两株树木的 调查报告

受白云区绿化管理所的委托，我院技术人员于 2022 年 1 月 25 日对位于白云区黄石东路两株树木的生长现状进行了调查，并对其开展树干空洞检测工作，现将调查情况和处理建议总结如下：

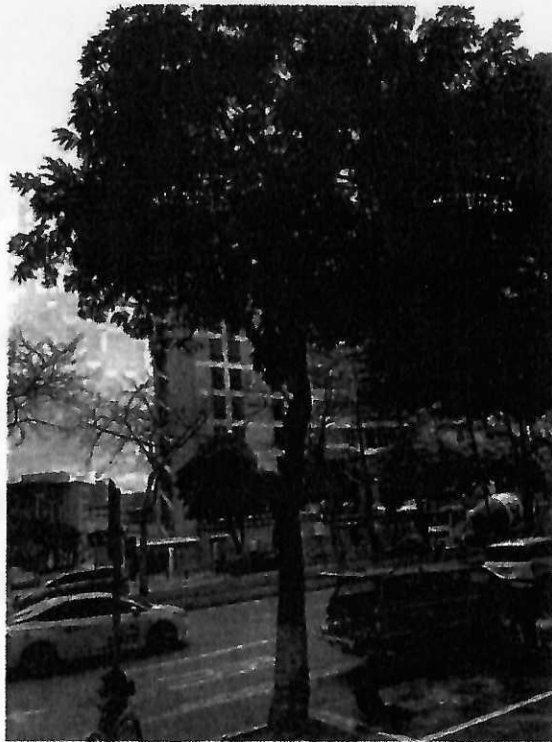
该株杧果位于黄石东路中国工商银行，该株树木树高北约 10 米，胸围约 127 厘米，胸径约 40 厘米，东西冠幅约 8 米，南北冠幅约 7 米，整体长势一般，立地环境差（图 1）。

图 1 杧果整体长势一般

上述两株树木主要存在树体倾斜、偏冠、树体外部受损、树穴狭小和内部受损等问题，树木综合评分等级为 IV 级，安全性极低，对周边行人人身安全、交通安全或者其他设施构成威胁，存在较大安全隐患。根据《广州市绿化条例》（2020 年修正版）第三十九条第五点规定，**建议管养单位按相关程序申请进行砍伐处理。**

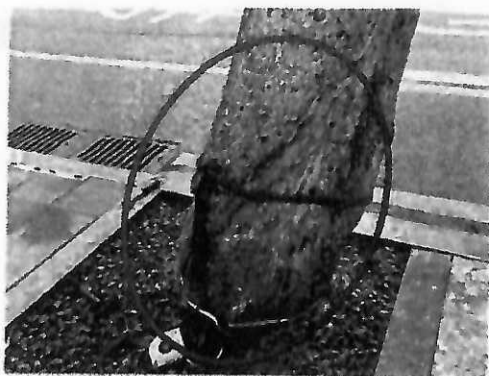
现场调查发现，该树树体向西南倾斜约 5 度；基部北侧人存在裸露木质部和腐烂树洞，木质部裸露部位长 0.5 米、宽 0.5 米（图 2~3）；主干存在木质部裸露（图 4）；树穴狭小，面积约 1.5 平方米（图 5）。

图 2 基部木质部裸露

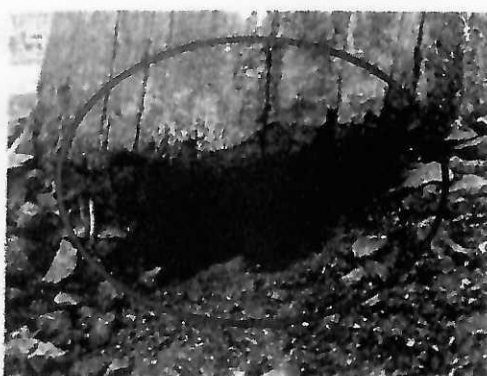
图 3 基部存在腐烂树洞

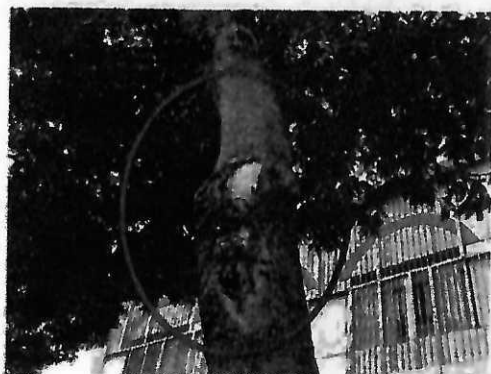
图 4 主干木质部裸露

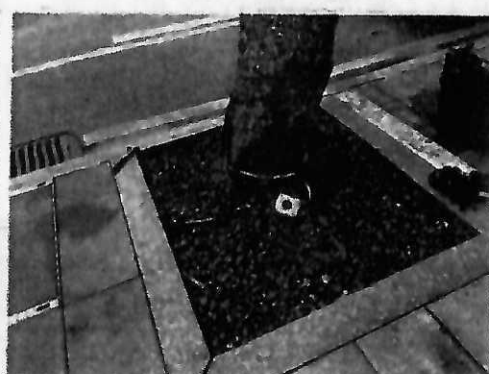
图 5 树穴狭小

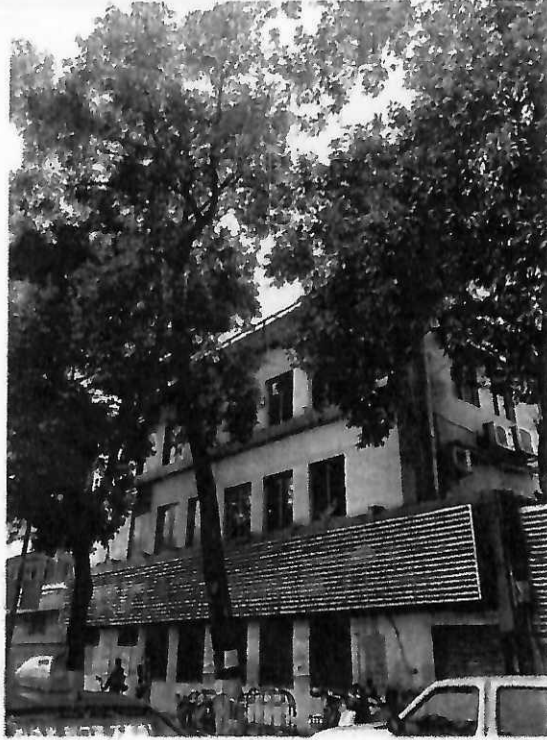
为进一步确定树木的安全性，我院技术人员采用 PICUS 弹性波树木断层画像诊断装置对该株芒果主干空洞情况进行检测。鉴于树木主干基部存在木质部裸露和腐烂树洞，技术人员选取主干腐烂树洞上方距离地面 5 厘米处进行检测。结果显示，该位置内部受损比例为 17%（图 6）。

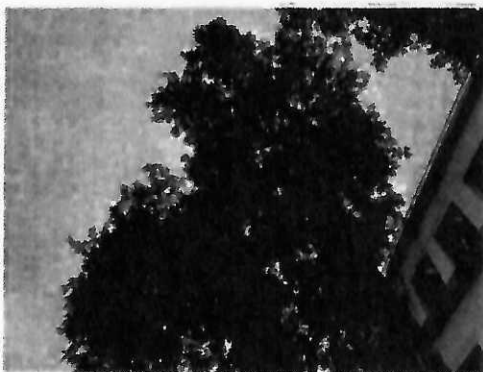
现场调查发现,该树树体向西南倾斜约 5 度,树冠向西南偏冠(图 8); 树冠内存在枯枝 (图 9); 主干东南侧木质部腐烂严重, 且存在横向开裂的情况 (图 10~11); 树穴狭小, 面积约 1.5 平方米 (图 12)。

图 8 树冠向西南偏冠

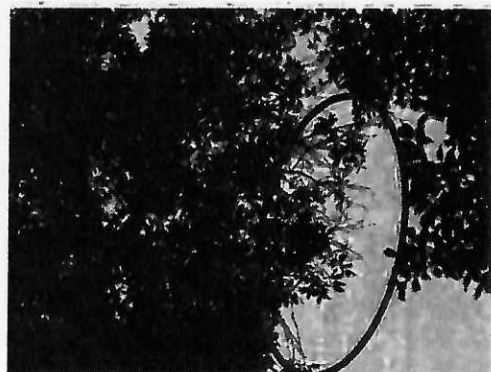
图 9 树冠内存在枯枝

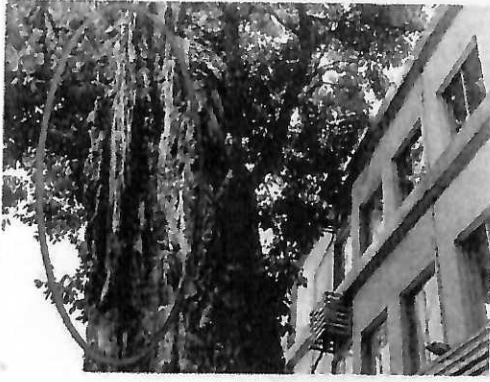
图 10 主干木质部腐烂严重

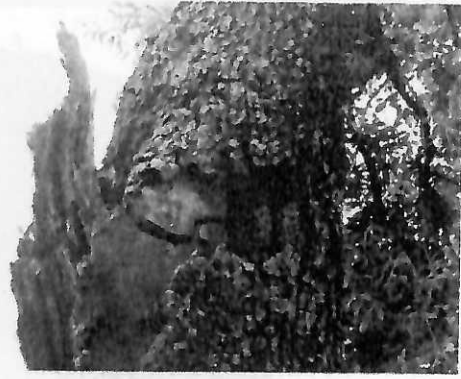
图 11 主干木质部开裂严重

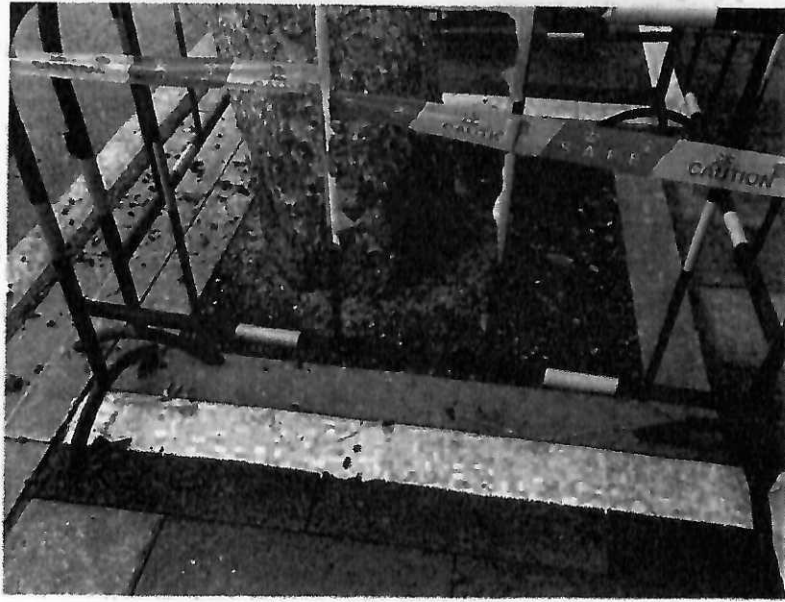
图 12 树穴狭小

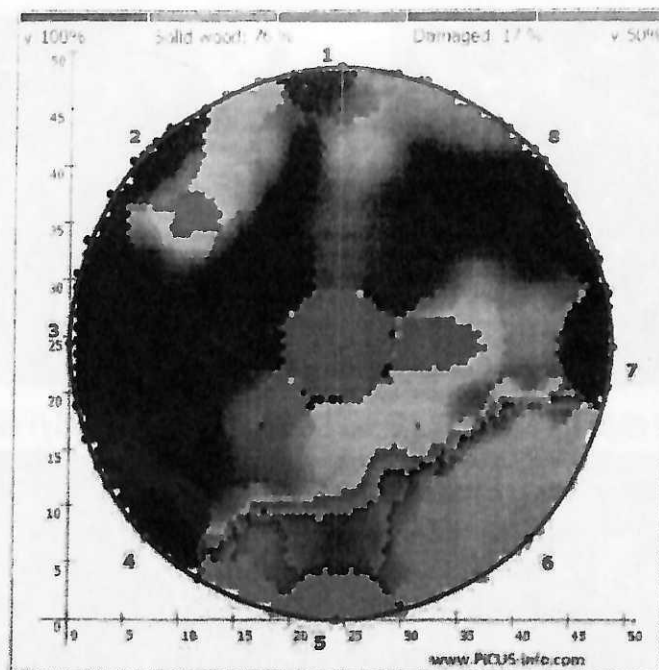
为进一步确定树木的安全性，我院技术人员采用 PICUS 弹性波树木断层画像诊断装置对该株海南蒲桃主干空洞情况进行检测。鉴于树木主干木质部腐烂严重，技术人员选取主干腐烂部位距离地面 250 厘米处进行检测。结果显示，该位置内部受损比例为 17%（图 13）。

图 13 主干距离地面 250 厘米处检测图像
