# 广州市白云区石井街“3·23”高处坠落 一般事故调查报告

2022年3月23日11时52分许，广州市白云区石井街庆隆中路38号036仓广州佳发物流有限公司档口内发生一起高处坠落事故，造成1人死亡。

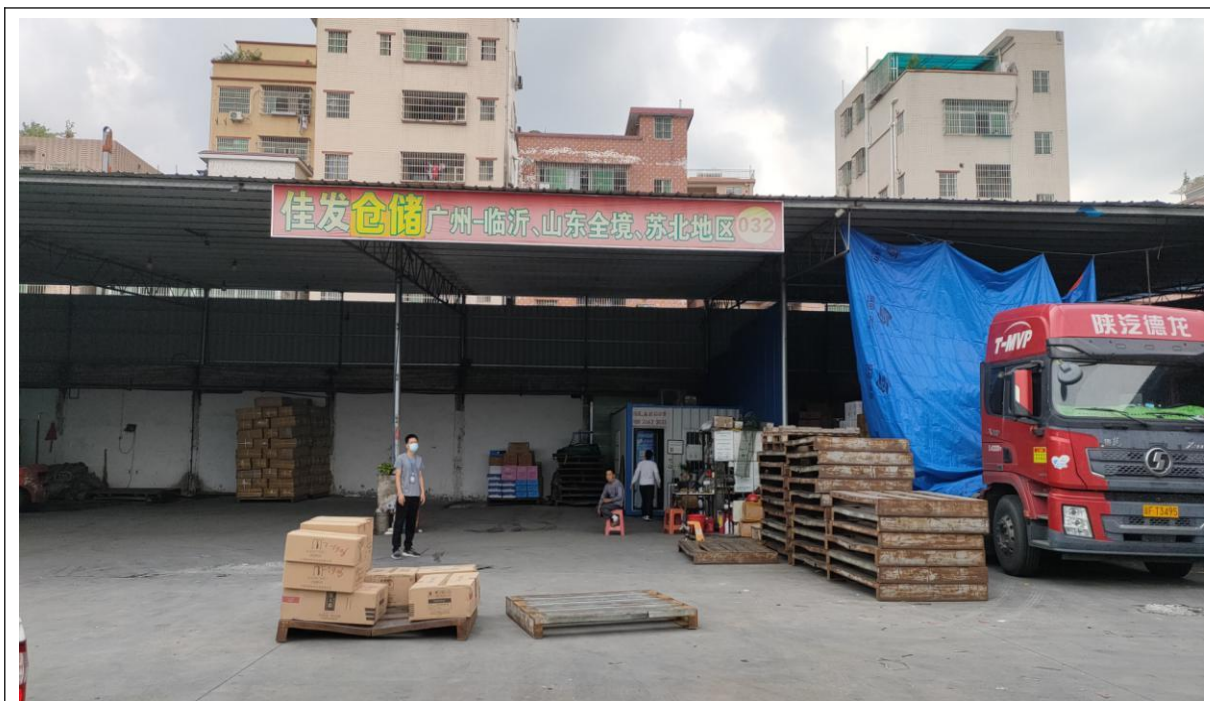
1. 事故现场位于广州市白云区石井街庆隆中路 38 号 036 仓的广州佳发物流有限公司档口内。

图1 事发位置全景

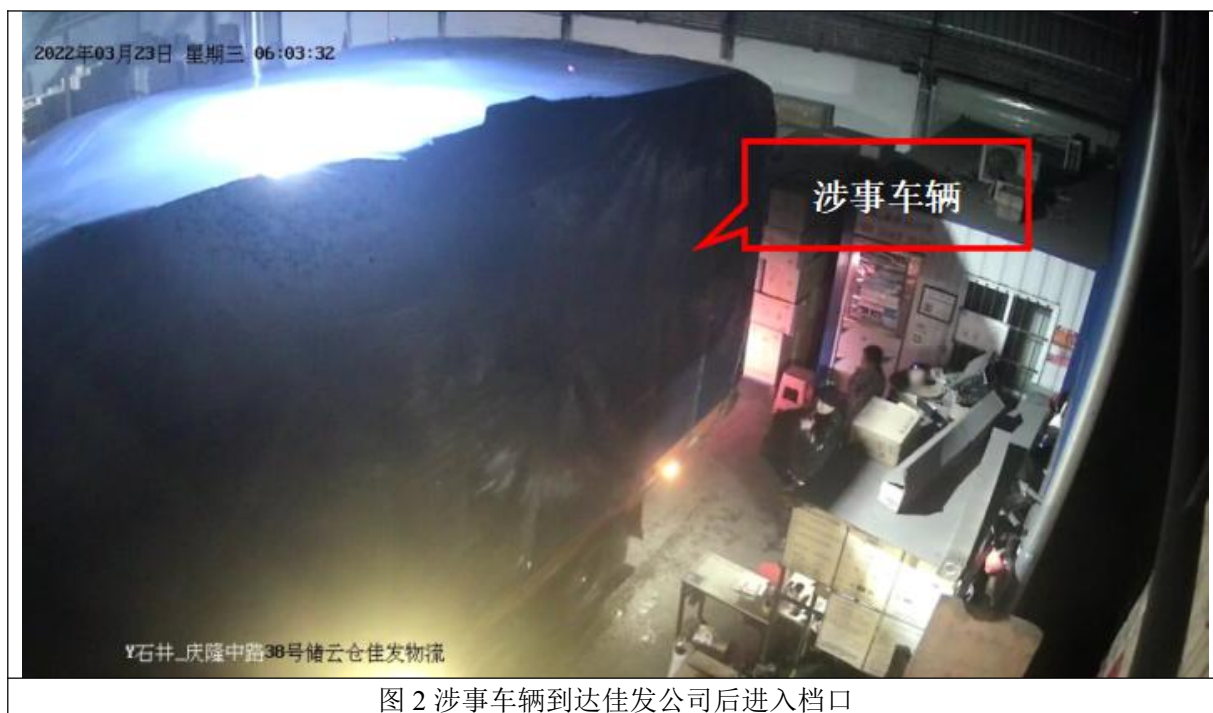
（2）监控视频系统时间3月23日05时59分至06时03分，曾举进驾驶涉事车辆到达佳发公司并停入档口。

图2 涉事车辆到达佳发公司后进入档口

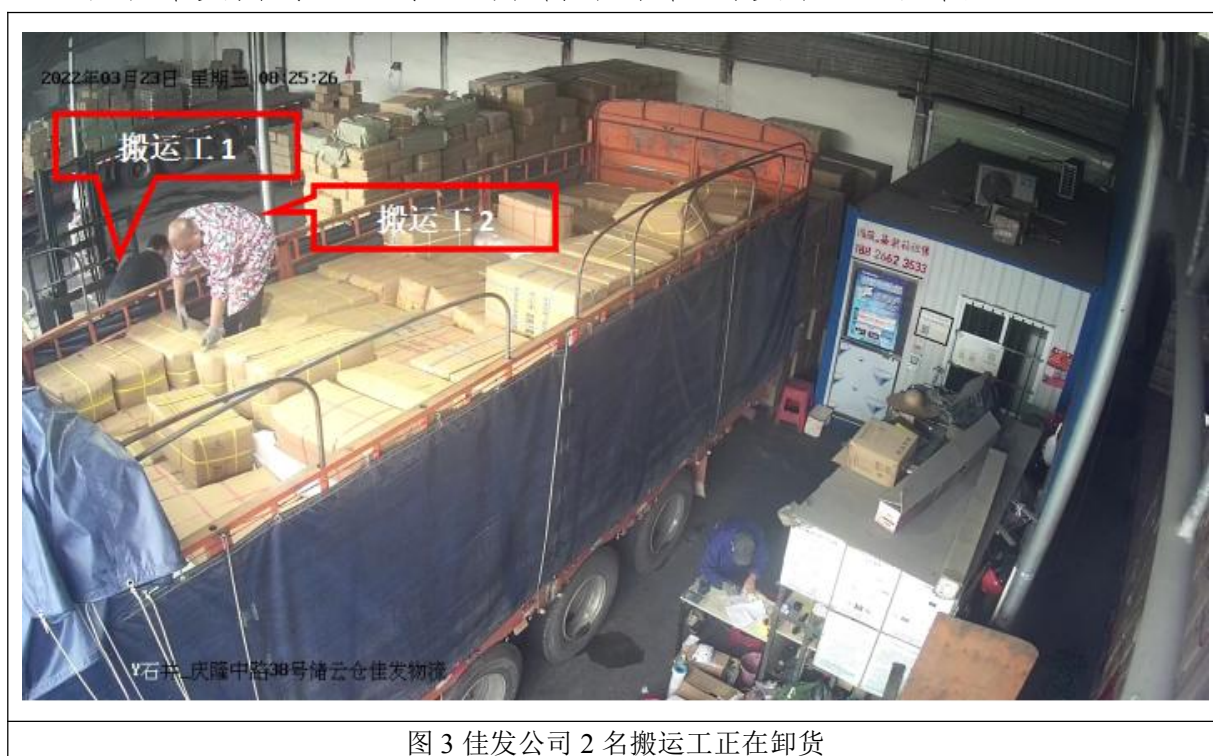
(3) 监控视频系统时间 06 时 25 分，佳发公司的 2 名搬运工开始卸货并于 11 时 12 分将本单位的货物全部卸完。

图3 佳发公司 2 名搬运工正在卸货

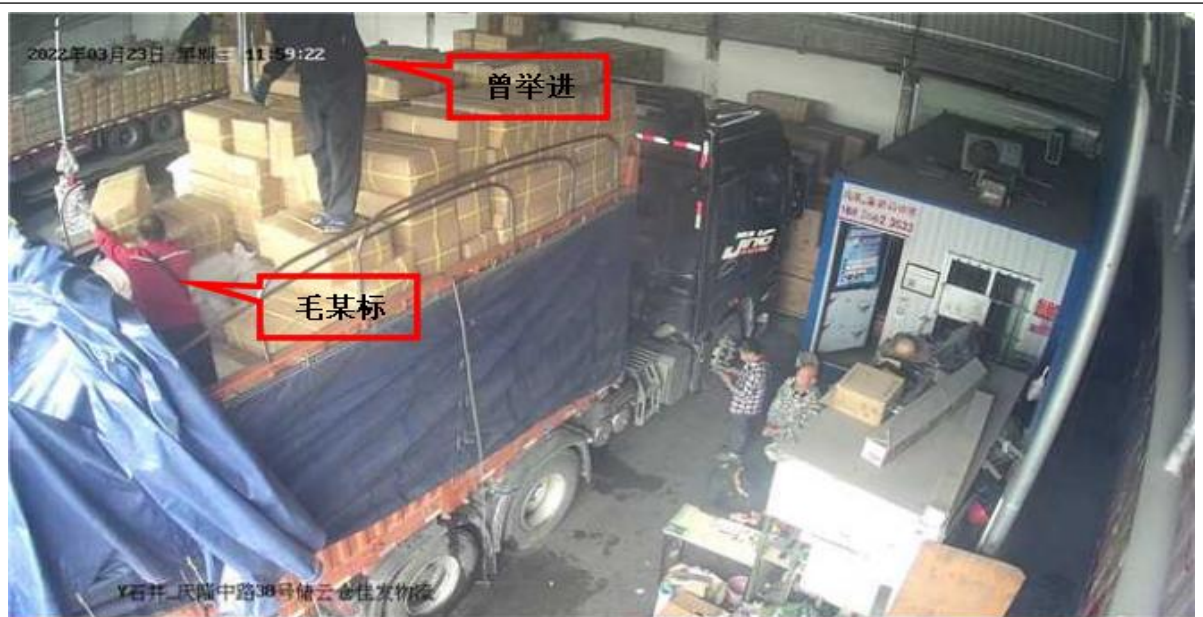
(4) 监控视频系统时间自 11 时 55 分起，曾举进与毛某标对剩余待送往其他单位的货物做简单整理，随后一起为车辆盖篷布。期间，曾举进脚穿拖鞋，未佩戴和使用安全帽、安全带等劳动防护用品。

图 4 曾举进与毛某标整理货物

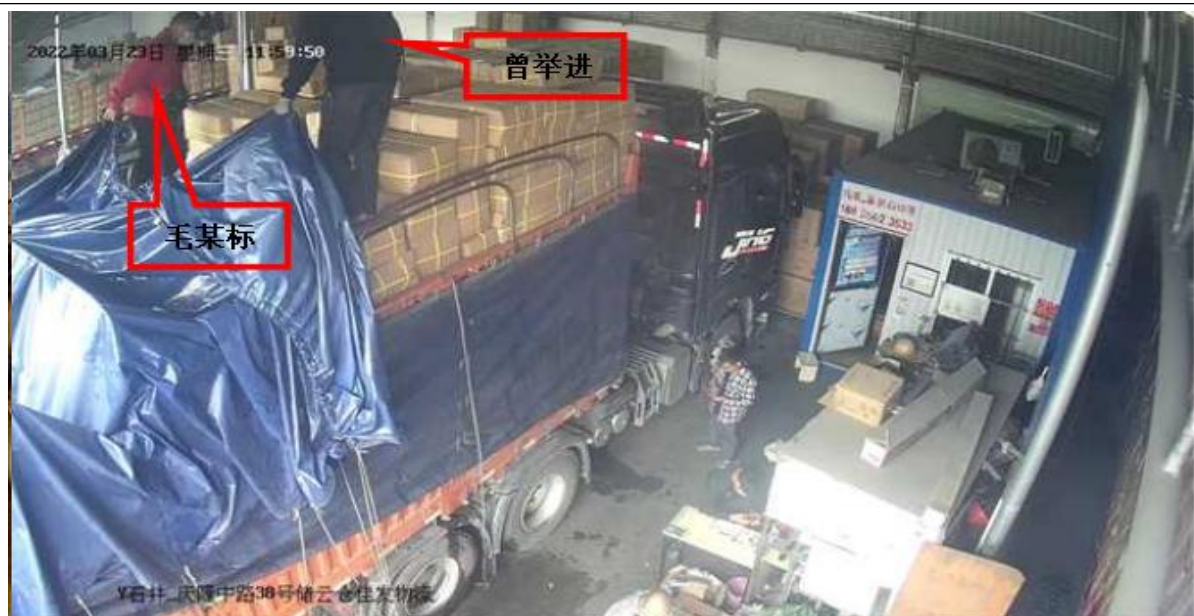
图 5 曾举进与毛某标盖篷布

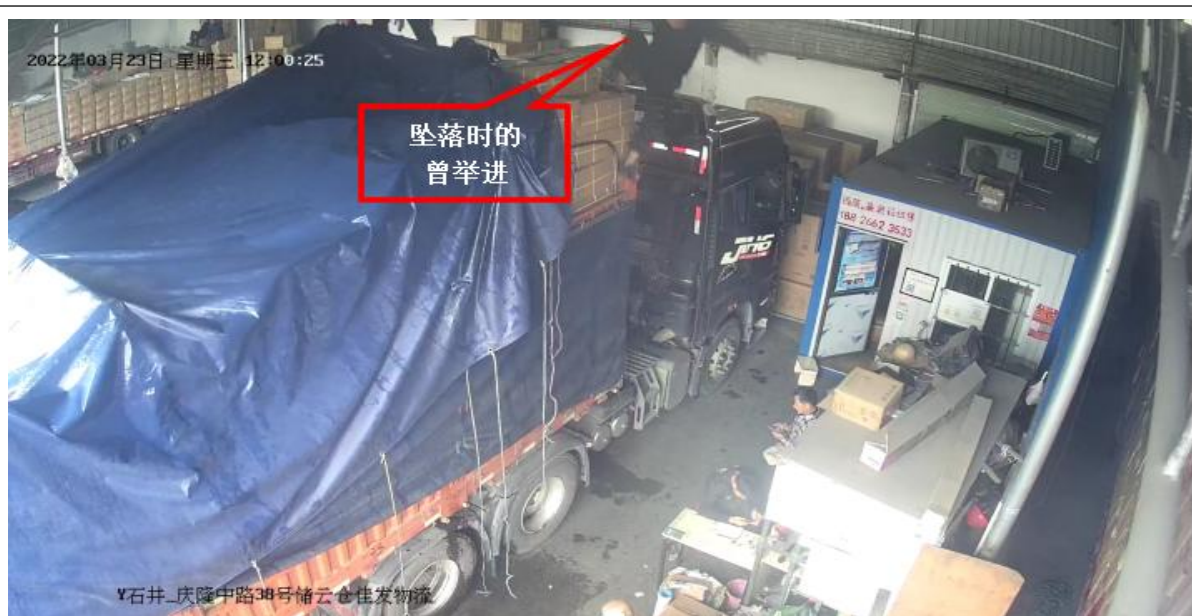
(5) 监控视频系统时间 12 时 00 分，曾举进在涉事车辆货物顶部（距离地面约 4 米）盖篷布过程中从车顶坠落至地面。

图 6 曾举进从车顶坠落

安全意识淡薄，脚穿拖鞋，在距离地面高度约 4 米的货物顶部进行盖篷布作业，且在作业过程中未按规定佩戴和使用劳动防护用品，在身体失衡的情况下未能得到有效的安全防护而坠落受伤致死，违反了《中华人民共和国安全生产法》第五十七条<sup>④</sup>的规定。

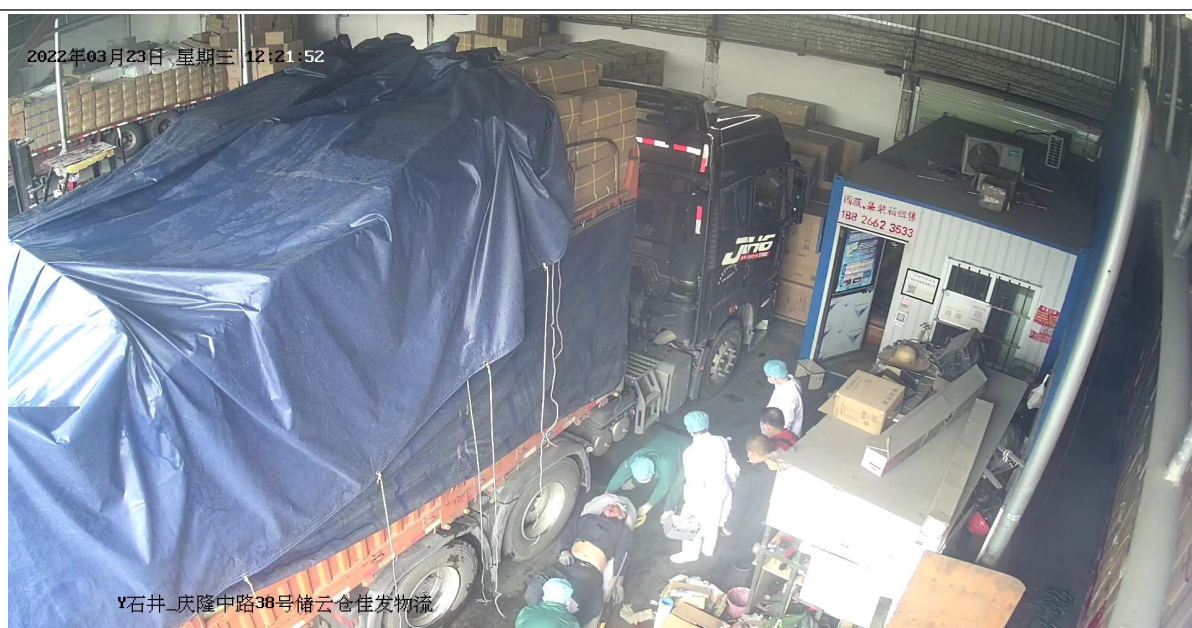
(6) 监控视频系统时间 12 时 18 分至 12 时 21 分，120 医护人员到场后对曾举进采取急救措施并将其送医救治。

图 7 医护人员将曾举进送往医院
