# 广州市白云区钟落潭镇“3·7”高处坠落 一般事故调查报告

2023年3月7日14时30分许，广州市白云区钟落潭镇金盆村军民三路2号院内发生一起高处坠落事故，造成1人重伤，已造成直接经济损失49.9864万元。

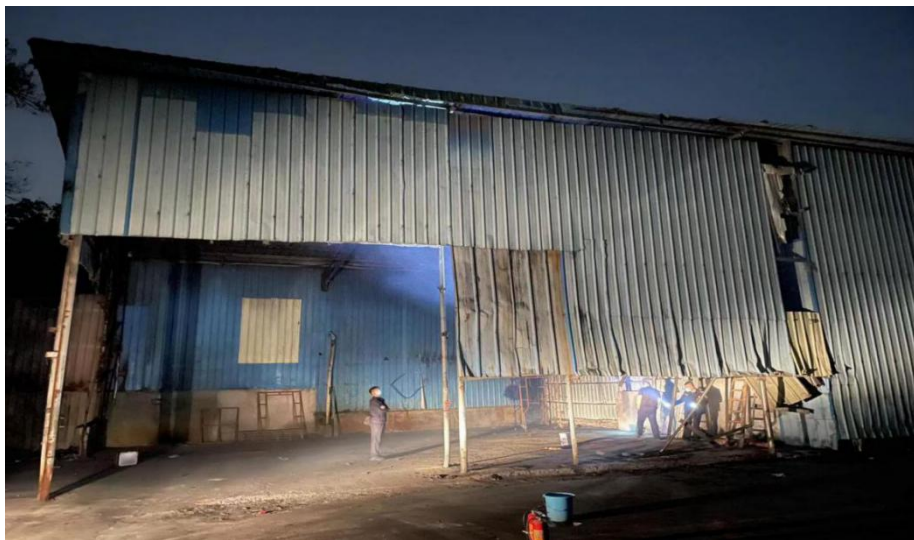
图 1 涉事厂房

1. 事故现场位于广州市白云区钟落潭镇金盆村军民三路 2 号大院 1 空置厂房内，附近无视频监控。

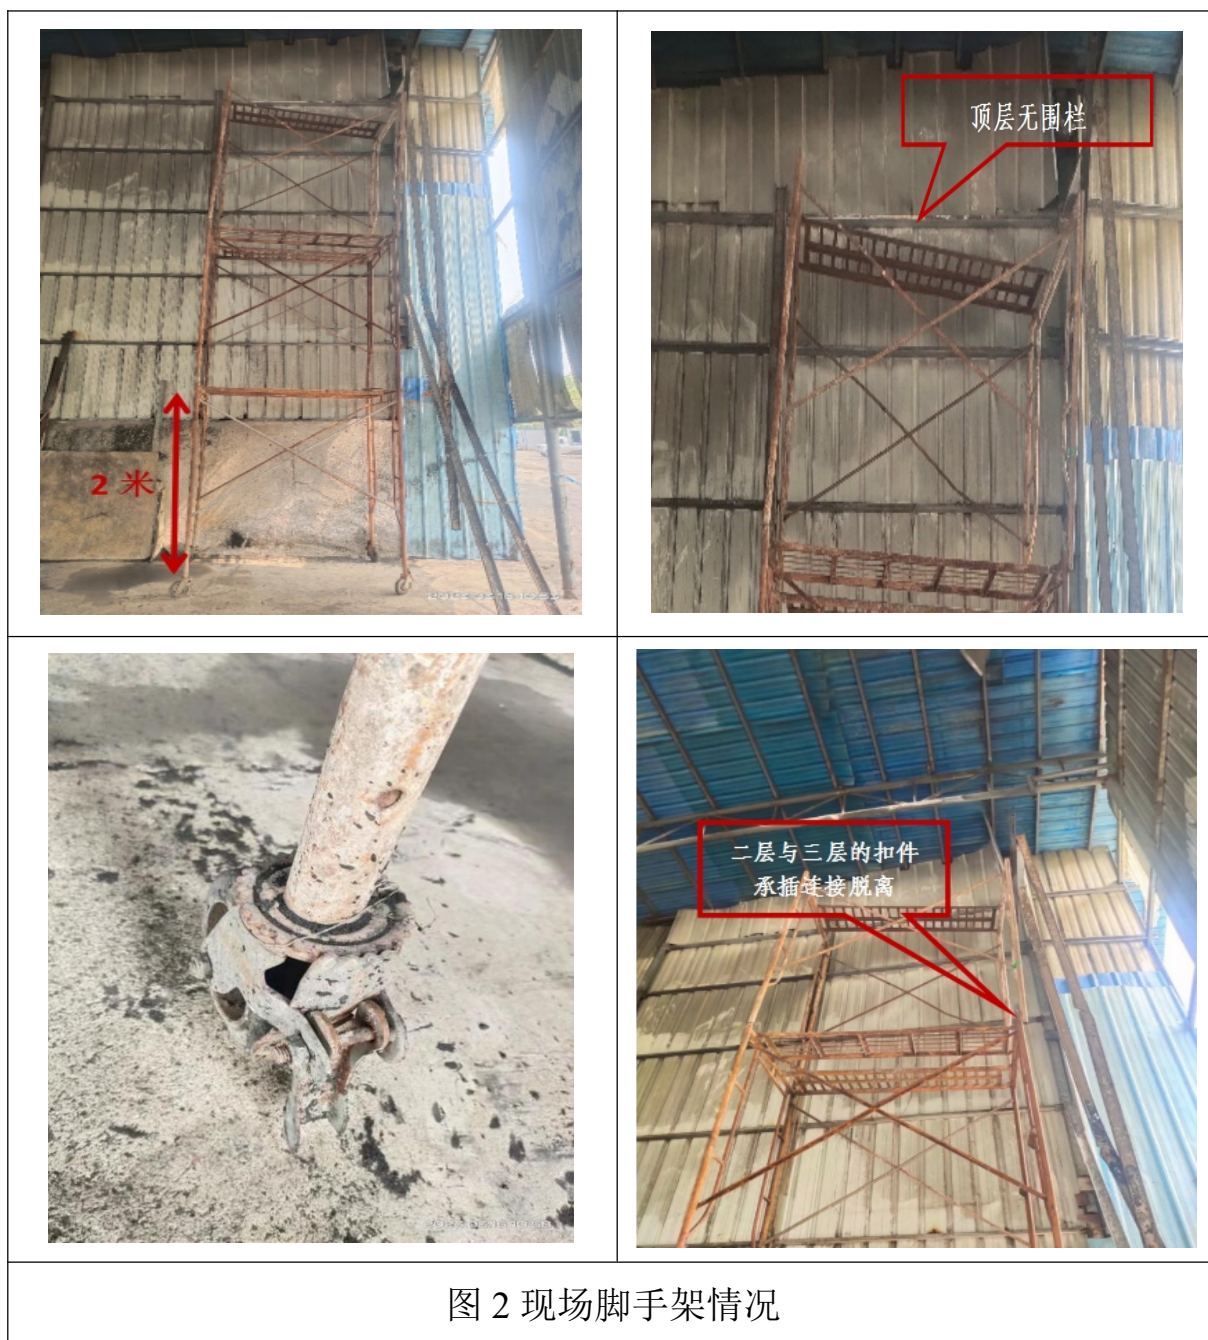
2. 现场放置 1 脚手架共 3 层，层高为 2 米，万向轮直径为 0.1 米，脚手架平台高度为 6.1 米，顶层（站人平台）无围栏，涉事脚手架万向轮不能制动，二层与三层的扣件承插连接脱离，竖向受力不均衡。

2. 作业现场脚手架万向轮制动失灵、层间扣件承插连接不合格、作业层无安全围栏等问题，违反了《建筑施工脚手架安全技术统一标准》（GB 51210-2016）第 10.0.7 条<sup>[1]</sup>和《施工脚手架通用规范》（GB 55023-2022）第 5.2.4 条<sup>[2]</sup>、第 5.3.4 条<sup>[3]</sup>的规定。作业人员在涉事脚手架上作业存在高处坠落的事故隐患。

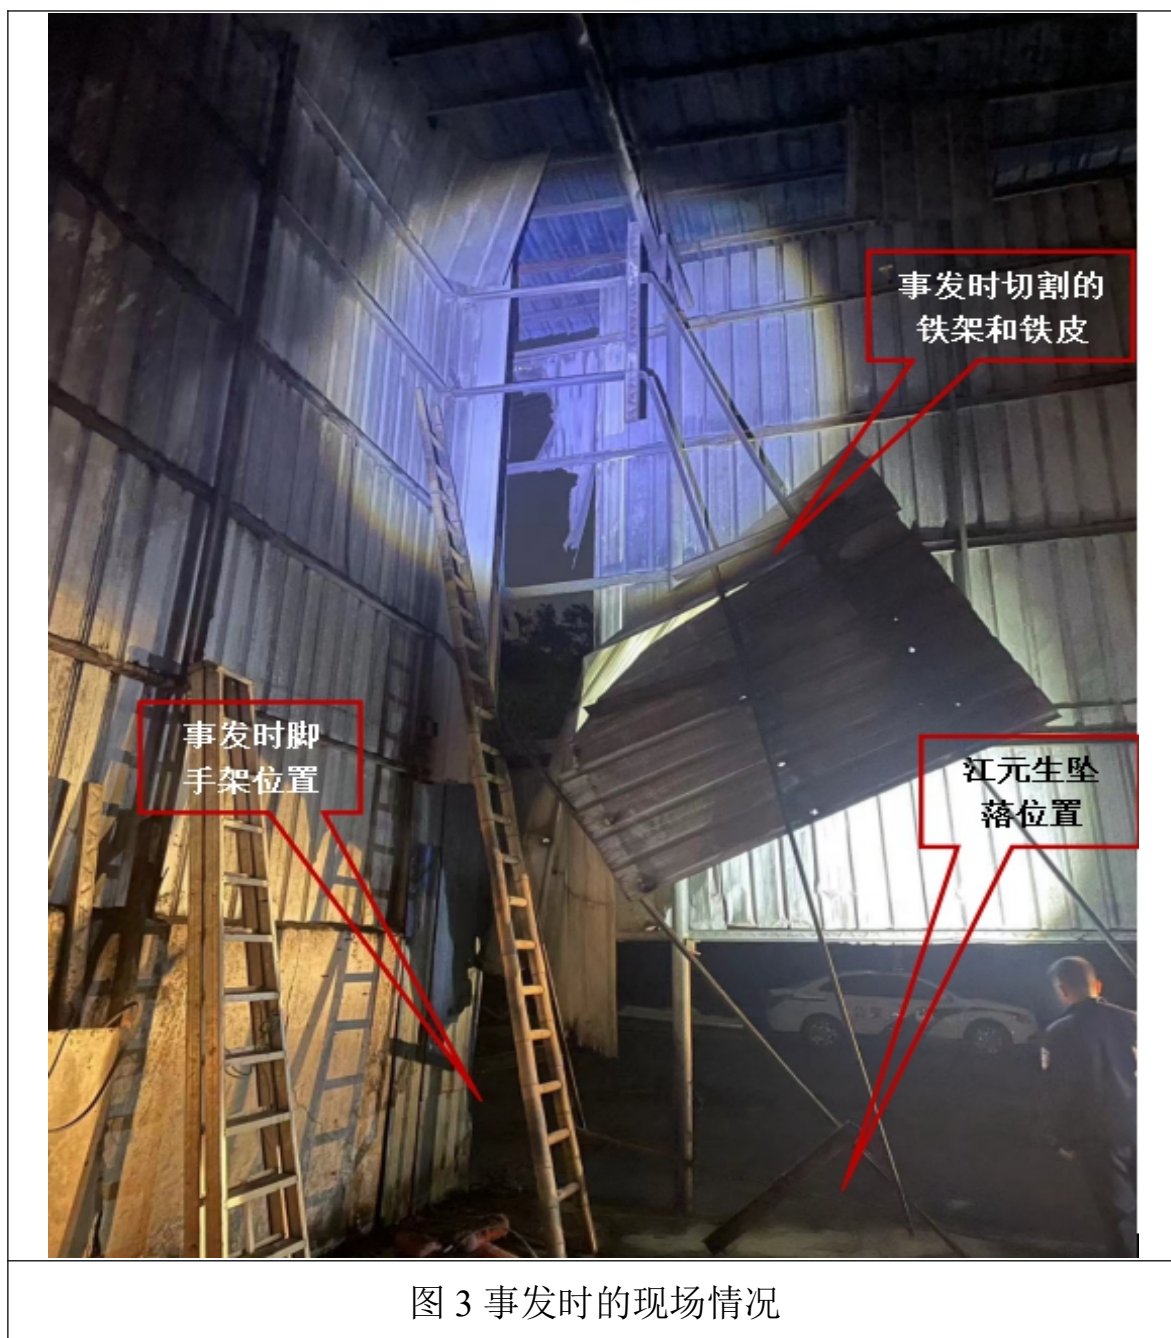
3. 经调查询问，雷某辉和唐某华陈述，事发前江元生在焊切割铁皮与铁架之间连接位置（螺丝位置），突然起了火苗，火苗持续约 3 秒后开始冒烟，随即看到江元生已倒在脚手架旁边的地面上。

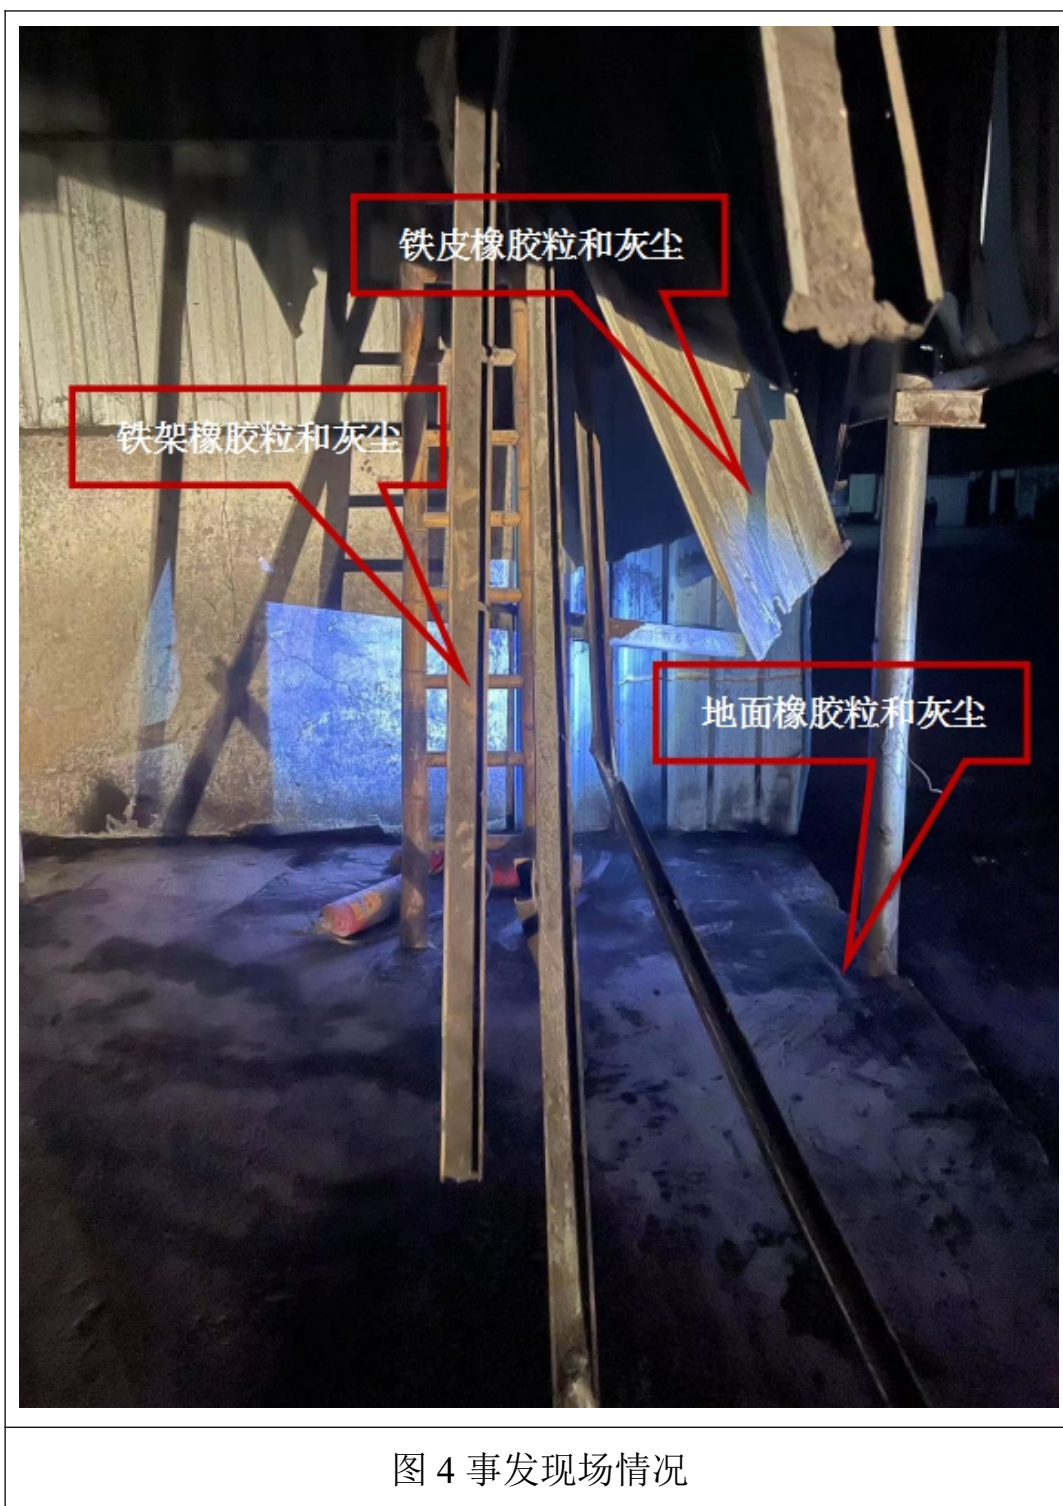
4. 现场整个内部环境包括地面、铁架、铁皮都附着轮胎橡胶粒和灰尘。

1. 涉事厂房原作为存放轮胎的仓库，厂房内部环境均为轮胎橡胶粒夹杂着灰尘，当使用焊机切割铁架和铁皮时存在易发生燃烧的事故隐患。
