# 广州市白云区三元里街“8·13”触电一般 事故调查报告

2021年8月13日晚，广州市白云区三元里街辖内齐心路68号南航大厦锅炉机组配电房内发生一起触电事故，造成1人死亡。

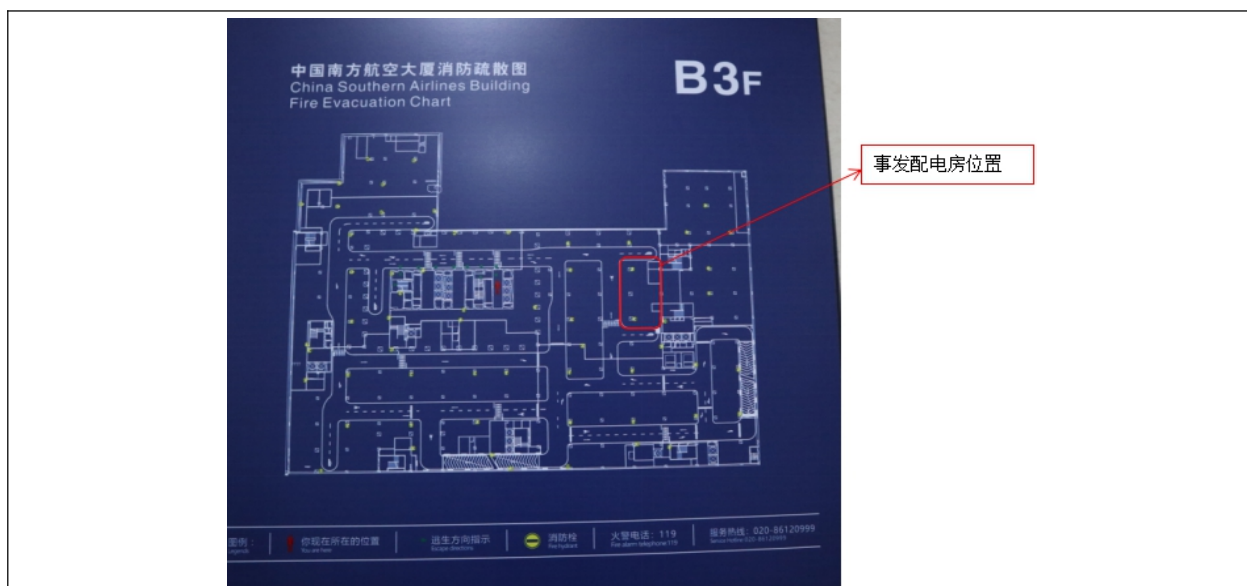
图 1 事发配电房位置

1.事故现场位于三元里街辖内齐心路68号南航大厦负三层锅炉机组配电房内。该配电房为单间结构，房门朝西，为外开铁门。配电房门口贴有“当心触电”警示标志，现场未见配电房安全管理制度和安全操作规程。

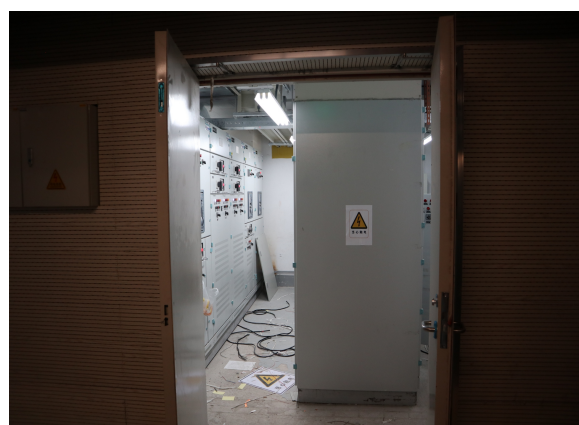
图 3 配电房进门处场景

2. 配电房内摆放有 6 排电柜，呈东西方向，西侧有一条通道，呈南北走向。配电房进门的左侧（即：北向）端部墙上有一弱电电箱，箱内有多排接线端子，无门，箱顶部线槽位引出 9 组电缆，经电箱垂落至地面，地面杂乱堆积有电缆、工具包、手持电动磨砂机及许多施工截断的短线头等。
