# 广州市白云区松洲街“7·13”触电 一般事故调查报告

2021年7月13日8时15分许，位于广州市白云区松洲街西洲北路148号的广州市机电技师学院立生楼首层配电房内发生一起触电事故，造成1人死亡。

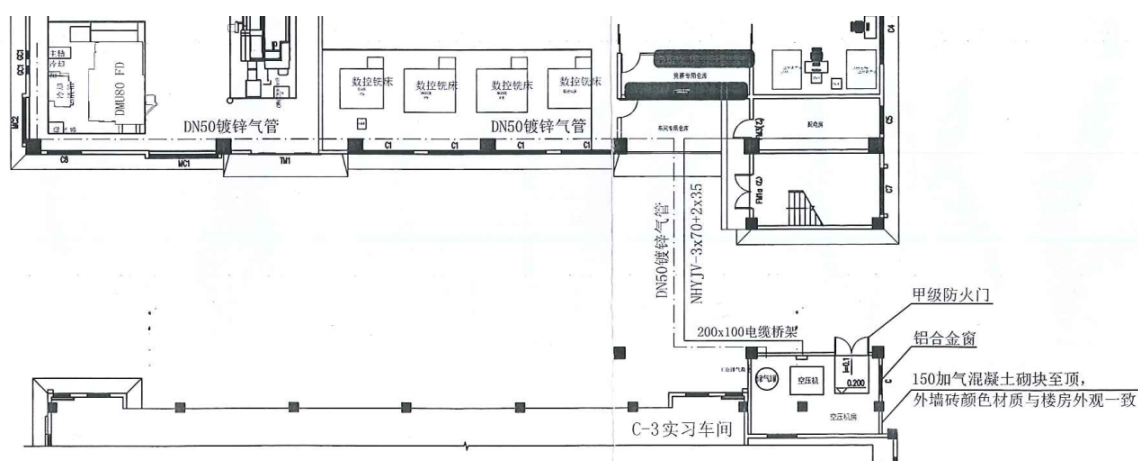
图 1 空压机房土建及水电安装施工图（局部）

期为 2021 年 7 月 7 日至 2021 年 7 月 18 日，工程内容为空压机房的土建及水电安装，空压机房建筑面积约为 29.4 平方米，合同总价款为 69632 元。承包方按照发包方提供的图纸进行施工。（图 1）
