# 广州市白云区钟落潭镇“10·31”高处坠落 一般事故调查报告

2021年10月31日10时40分许，广州市白云区钟落潭镇广从九路1038号广州科技职业技术大学校园建设项目体育中心工地发生一起高处坠落事故，造成1人死亡。

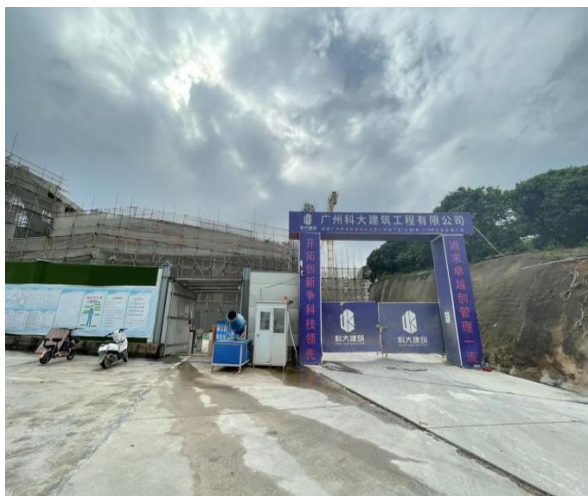
图 1 广州科大体育中心工地

1.事故现场位于广州市白云区钟落潭镇广从九路1038号的广州科技职业技术大学校园建设项目体育中心工地内。

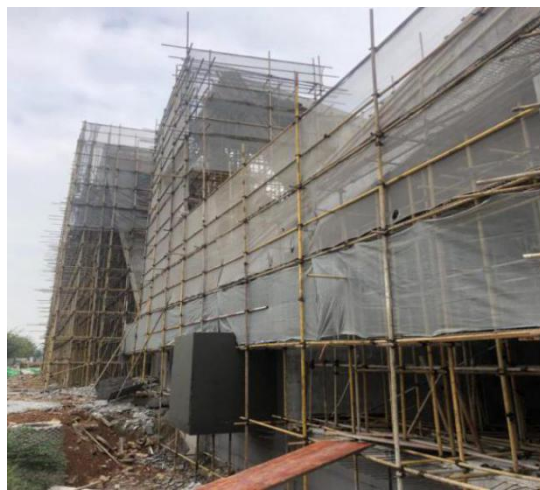
图 2 北侧造型柱全景

截止事发时，广州科大体育中心项目工程主体土建已基本封顶，北侧造型柱全部施工完成，并进入拆除造型柱模板抱箍的工序。

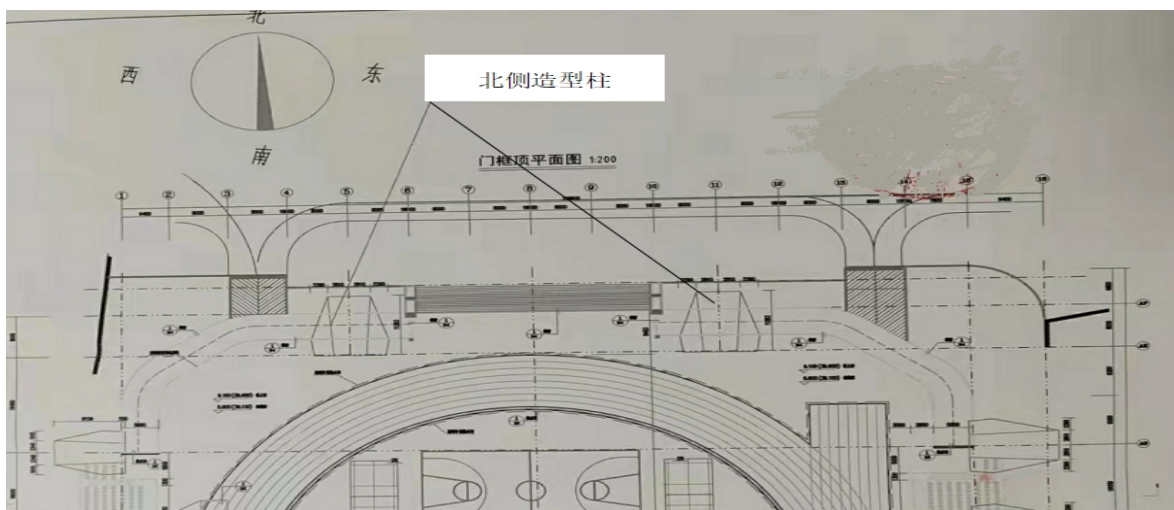
图 3 北侧造型柱位置图

2.广州科大体育中心项目在北侧布置了距 1 层地面垂直高度约 12m（距离地面约 14m）、向北倾斜角度为约  $15^{\circ}$  的造型柱，截止事发时，北侧造型柱全部施工完成，并进入了拆除造型柱模板抱柱箍的工序。事发坠落地点位于通往地上 1 层楼面的斜坡。

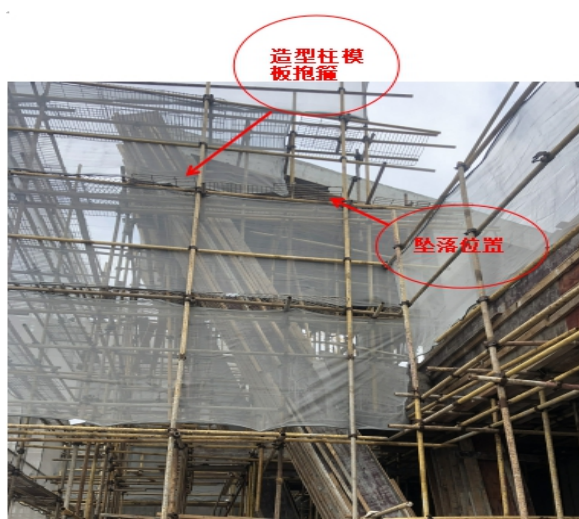
图6 作业现场全景

(1) 北侧造型柱已经浇筑完毕，地上1层楼面4m以下造型柱模板抱箍已拆除，正在进行拆除余下的造型柱模板抱箍。脚手架临边部分位置设置有防护网，其中距离地上1层楼面4m处的防护网有缺口。

(2) 事故现场有一安全帽，未见安全带。

4.在事故发生后故意破坏事故现场。（1）事发时，广州科大体育中心项目北侧造型柱脚手架临边（事故现场）未设置防护网，事发后，科大建筑公司先后两次在事故现场临时增设了防护网。
