广州市白云区江高镇“3·7”机械伤害一般 事故调查报告

2022年3月7日7时22分许，广州市白云区江高镇井岗路“井岗大道南街口”公交站牌旁地块发生一起机械伤害事故，造成1人死亡。

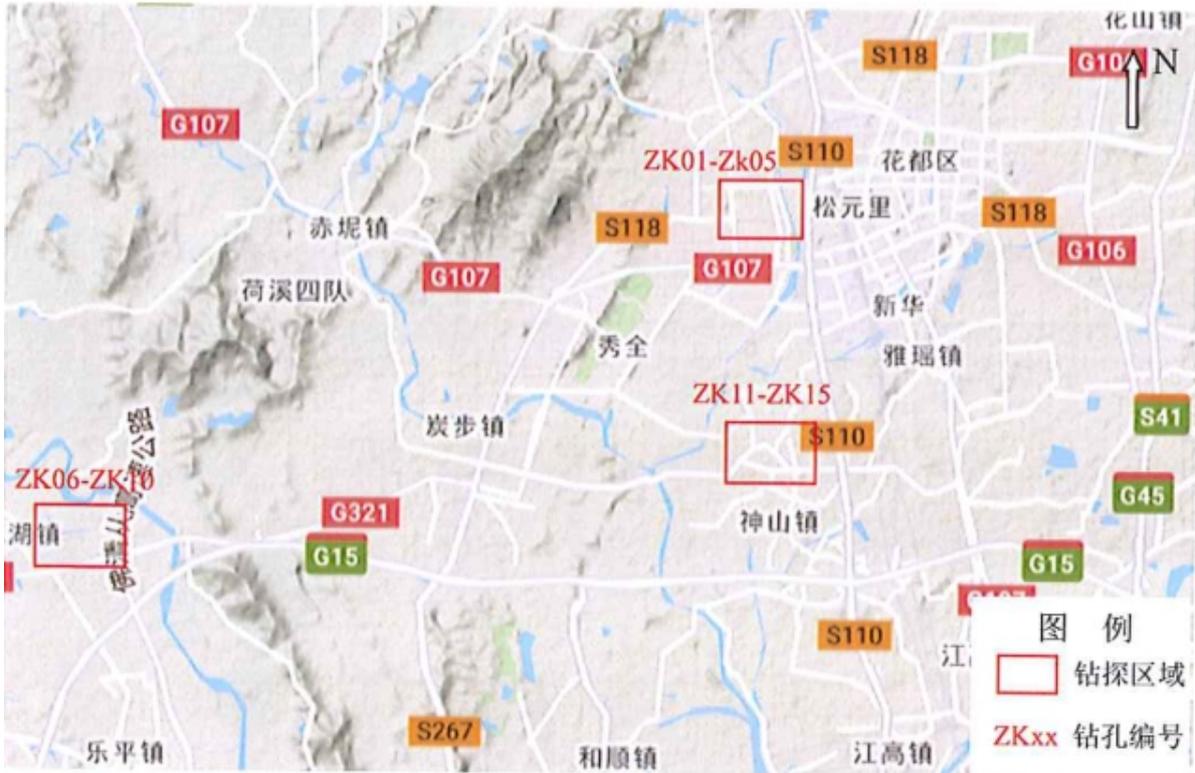
涉事工程项目选取广州典型区域进行钻探布点，共在3个区域（花都区及相邻区域）布设15个钻孔点位（每个区域有5个点位）作为土壤调查钻探采样点，其中1个区域在白云区江高镇神山井岗路（见下图，即ZK11-ZK15），广东核勘院认为该位置采样条件好、比对性强、成本低，适合开展土壤调查。事发地点位于白云区江高镇井岗路“井岗大道南街口”公交站牌旁地块，

原计划作为第一个土壤调查钻探采样点，后因沟通问题需对该采样点进行转移，事发时处于采样点转移工作期间。

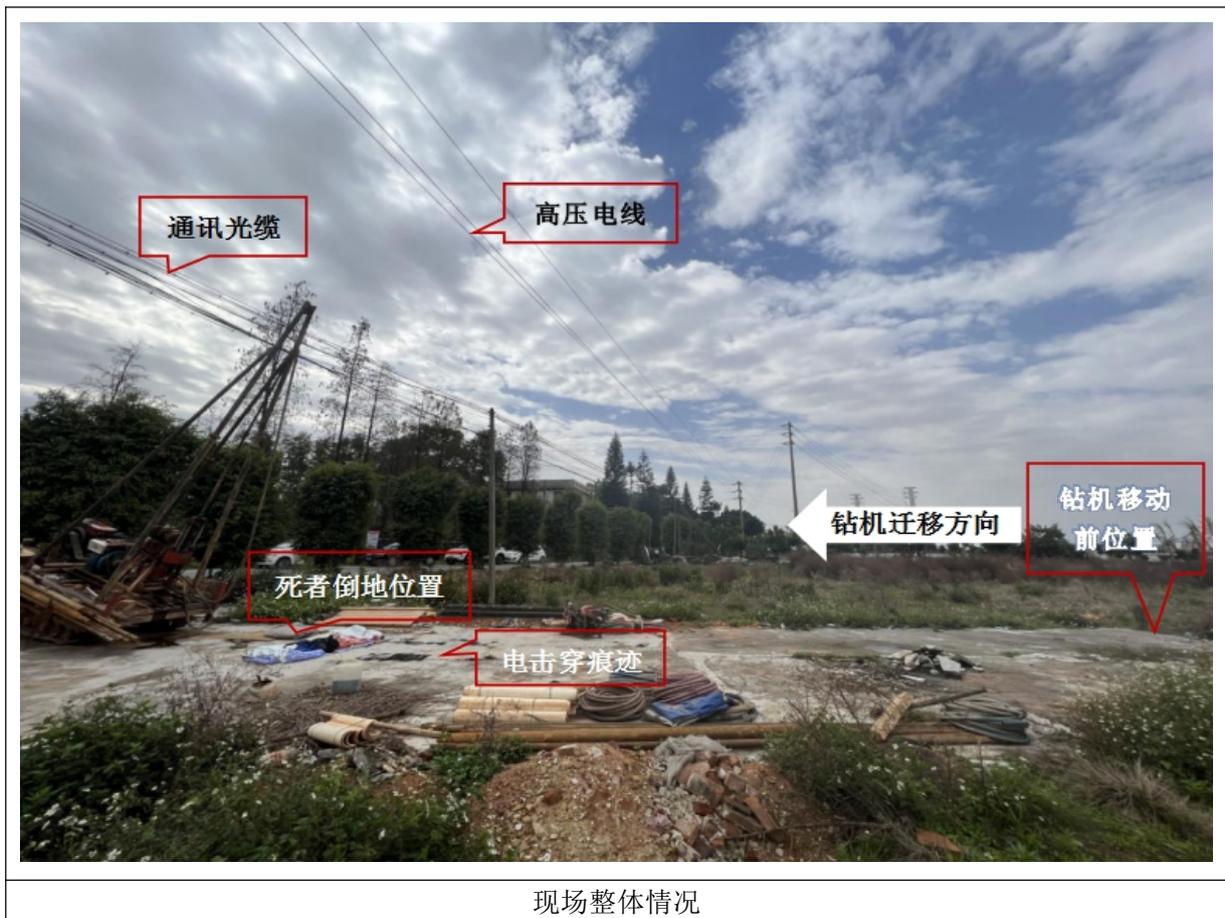
事故现场位置

1. 事故现场位于广州市白云区江高镇“井岗大道南街口”公交站牌旁地块，事发时处于采样点转移工作期间。

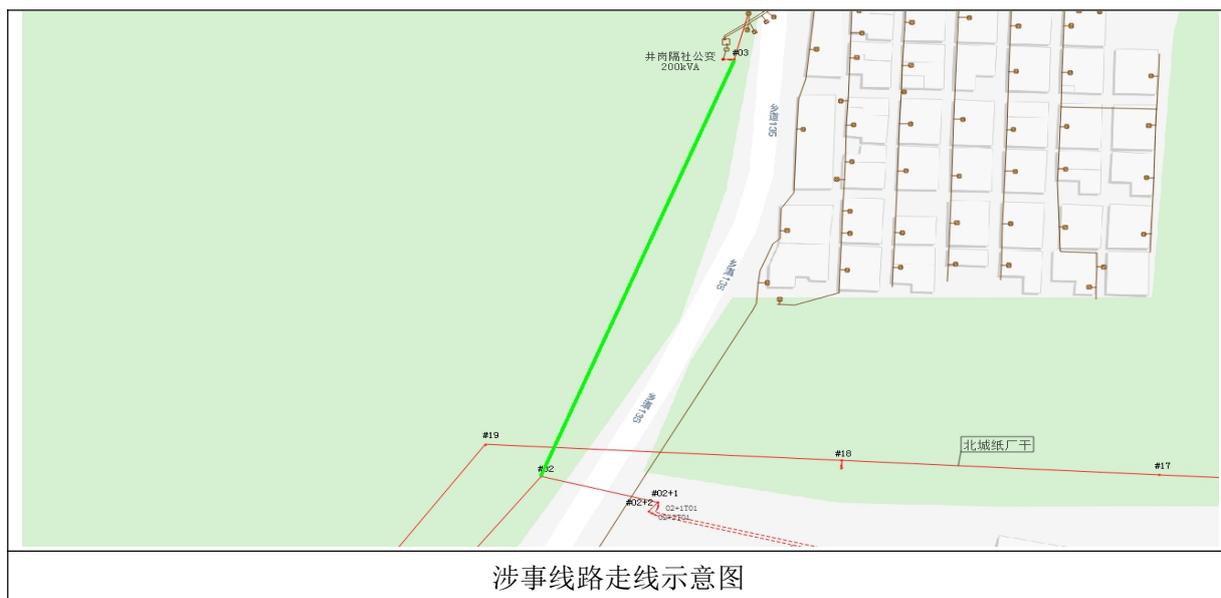
材料支#02 杆至#03 线路两端电杆警示标识

3. 涉事高压电线（电力设备）为 10kV 架空电力线路（10kV 郭塘 F2 材料支#02 杆至#03 杆导线），电压等级为 10kV，规格型号为 LGJ-50mm² 钢芯铝绞线，两根电杆之间跨越距离约 80m。材料支#02 杆、#03 杆悬挂了电杆名称编号牌及“禁止攀登，高压危险”警示牌。涉事高压电线下方区域投运时周围为农田，该地块未种植农作物，无人居住，属于不能通车、人口稀少地区。
