# 广州市白云区三元里街“7·26”触电一般 事故调查报告

2022年7月26日16时20分许，广州市三元里街广州中医药大学第一附属医院5号楼11楼21号手术室旁的污物通道发生一起触电事故，造成1人死亡。

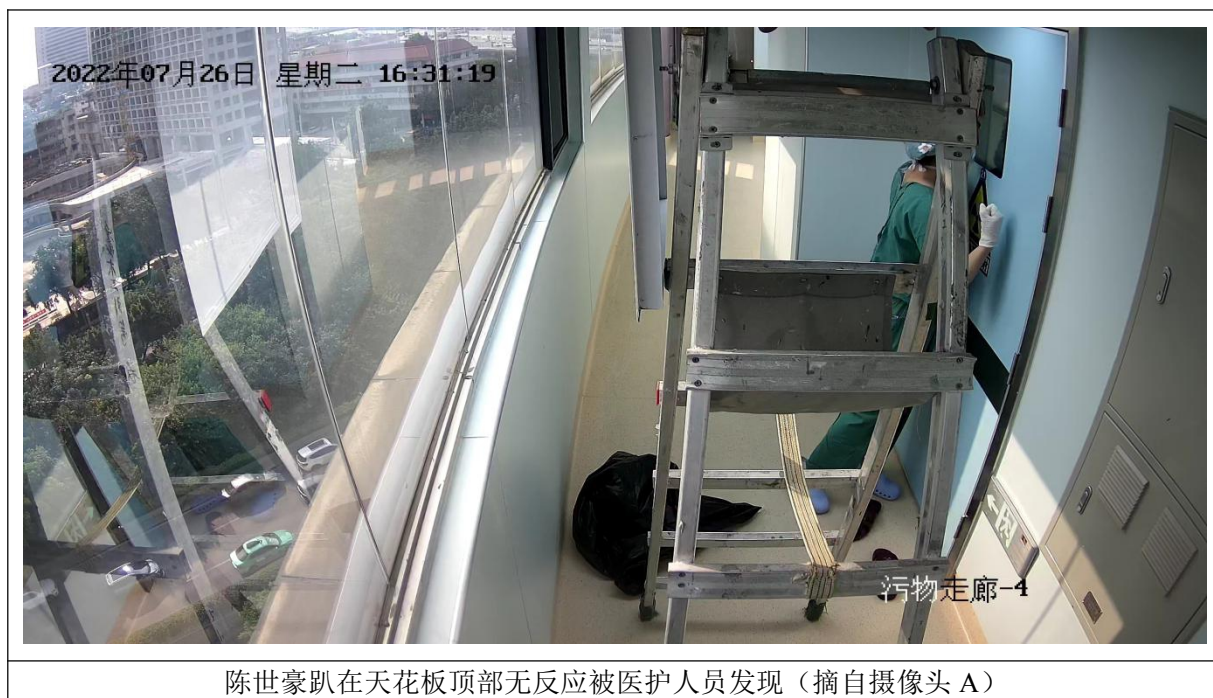
(4) 16 时 31 分许，监控视频显示张某玲路过发现陈世豪趴在天花板顶部经叫喊无任何反应，于是向同事们呼救。

(5) 16 时 03 分至 16 时 39 分，污物通道的 LED 灯处于通电状态。16 时 39 分 52 秒，医护人员到 15 号手术室门口关闭污物通道照明控制开关，16 时 39 分 53 秒，污物通道的 LED 灯处于断电状态。
