# 广州市新城建示范及智能建筑产业园（一期）首期工程项目 绿化处理清单

地点： 广州市白云区黄石街道江夏村新城建示范及智能建筑产业园（一期）首期工程项目红线范围内

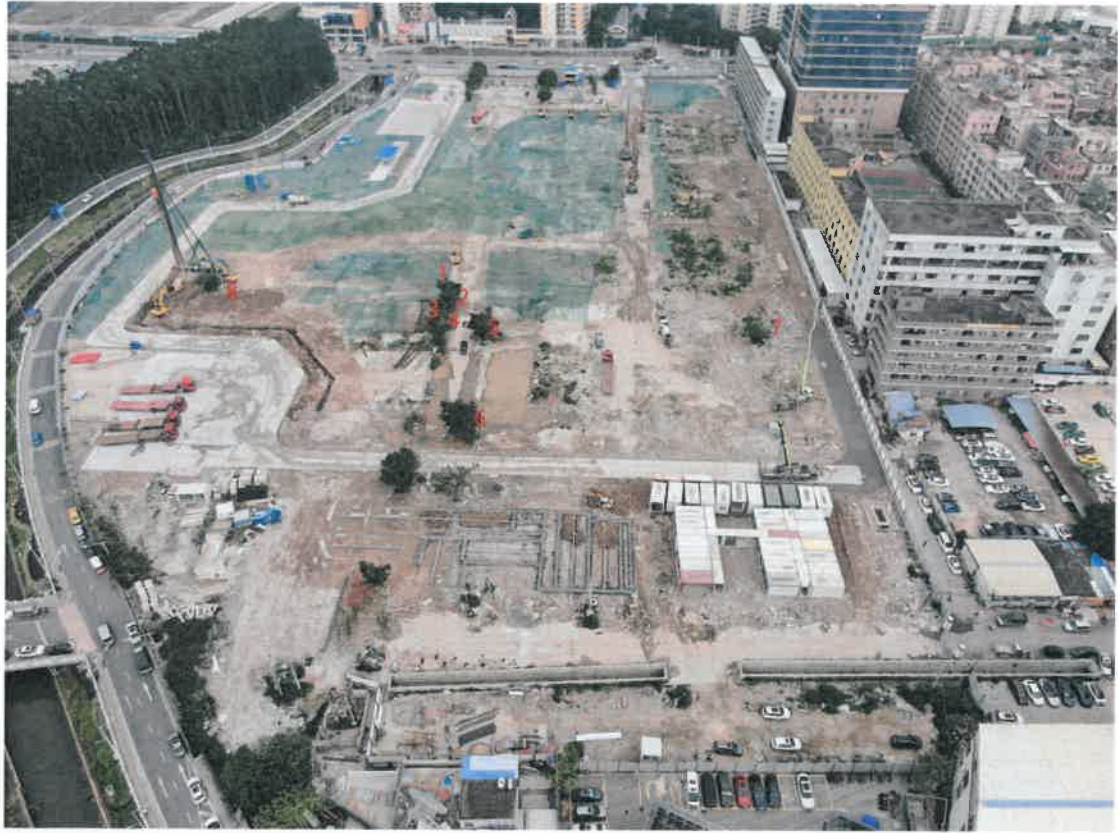
需迁移、砍伐绿化（共 8 棵）总图：

现场需迁移、砍伐绿化共 8 棵。

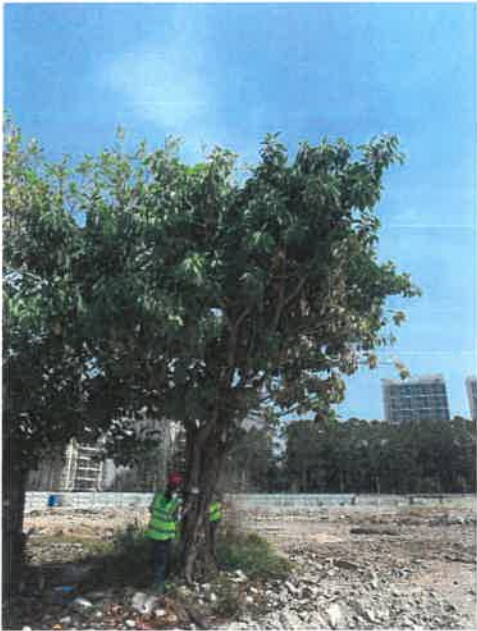
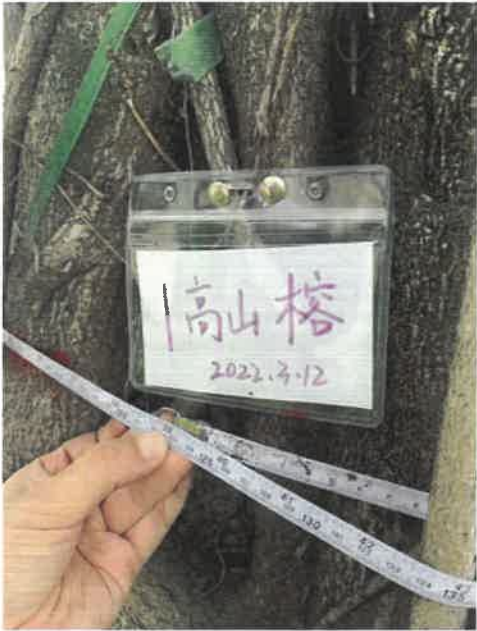
| 胸径 | 39.1cm | 高度 | 7.3m | 冠幅 | 470*460cm |
| 生长状况 | 长势优良 | | 生长环境 | 一般 | |
| 评估结论 | <input type="checkbox"/> 就地保护 | | <input checked="" type="checkbox"/> 应迁移 | | <input type="checkbox"/> 无迁移价值 |
| 必要性唯一性论证 | 位于施工基坑范围 | | | | |

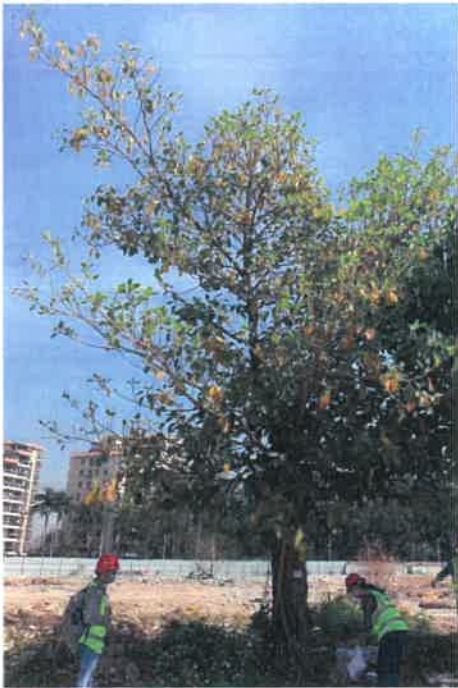
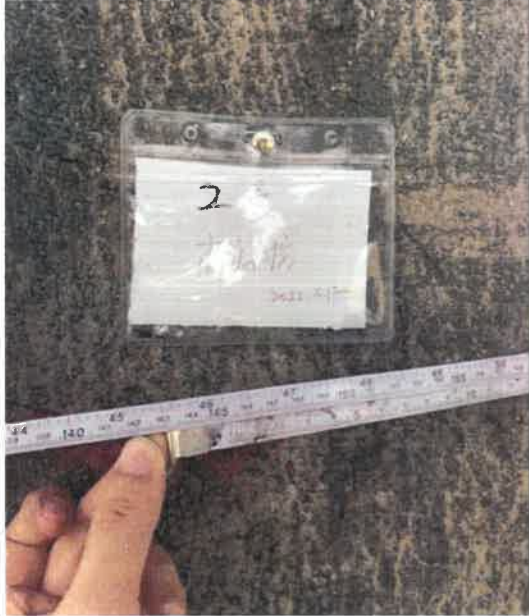
| 胸径 | 45.5cm | 高度 | 6.6m | 冠幅 | 530*550cm |
| 生长状况 | 长势良好 | 生长环境 | 一般 | | |
| 评估结论 | <input type="checkbox"/> 就地保护 | | <input checked="" type="checkbox"/> 应迁移 | | <input type="checkbox"/> 无迁移价值 |
| 必要性唯一性论证 | 位于施工基坑范围 | | | | |

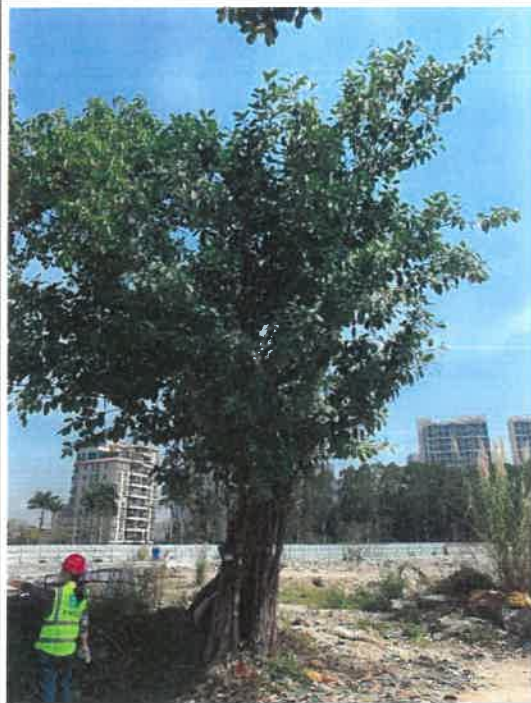
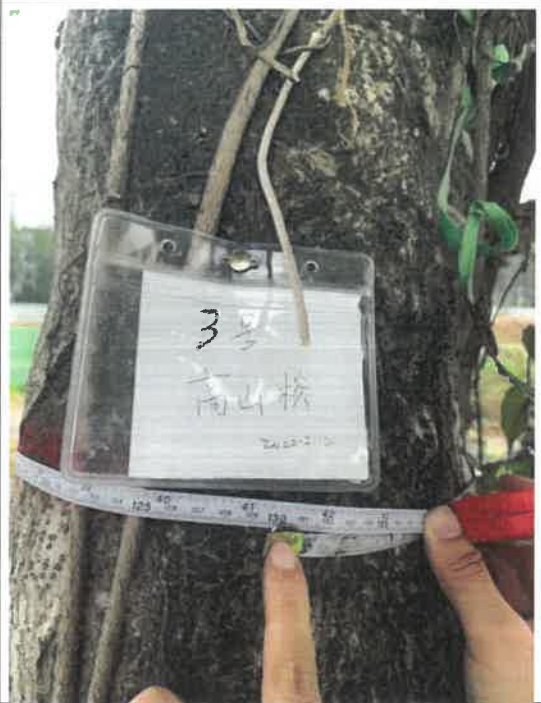
| 树种编号 | 3 | | 经纬度 | 23°12'53.13"N<br>113°16'53.18"E | |

| 胸径 | 41.3cm | 高度 | 9.3m | 冠幅 | 780*710cm |
| 生长状况 | 长势优良 | | 生长环境 | | 一般 |
| 评估结论 | <input type="checkbox"/> 就地保护 | | <input checked="" type="checkbox"/> 应迁移 | | <input type="checkbox"/> 无迁移价值 |
| 必要性唯一性论证 | 位于施工基坑范围 | | | | |

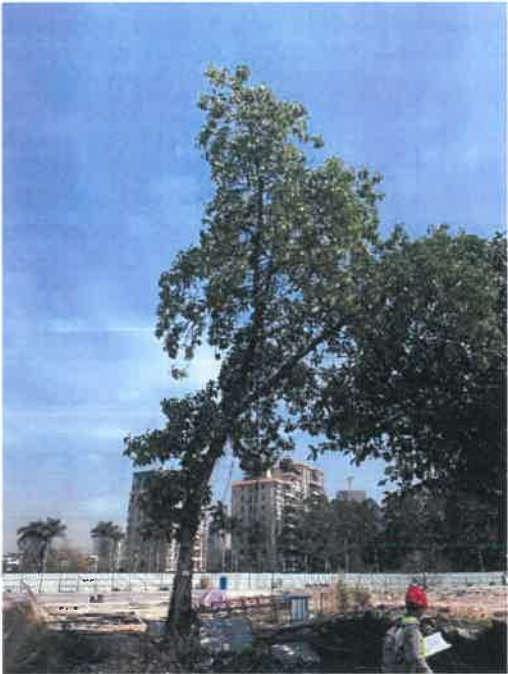
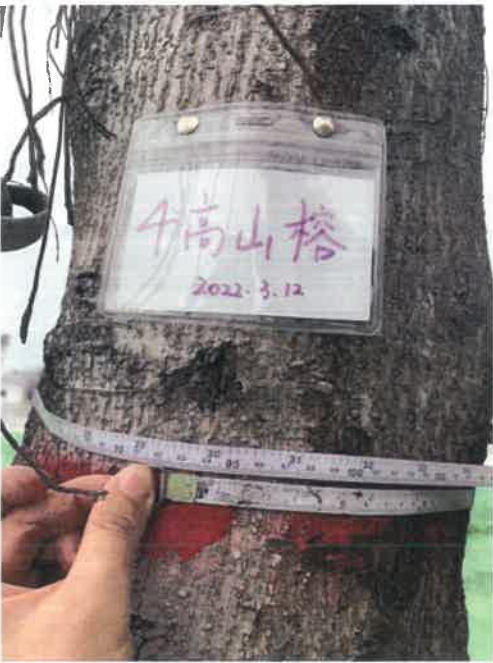
| 胸径 | 29.4cm | 高度 | 8.5m | 冠幅 | 720*560cm |
| 生长状况 | 长势良好 | 生长环境 | 一般 | | |
| 评估结论 | <input type="checkbox"/> 就地保护 <input checked="" type="checkbox"/> 应迁移 <input type="checkbox"/> 无迁移价值 | | | | |
| 必要性唯一性论证 | 位于施工基坑范围 | | | | |

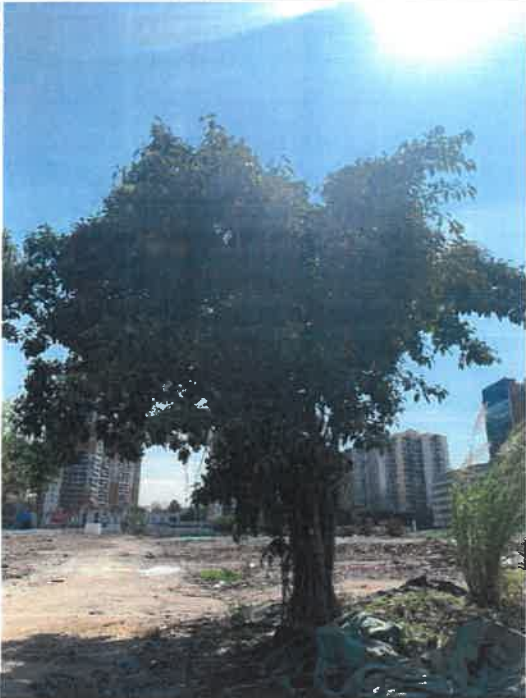
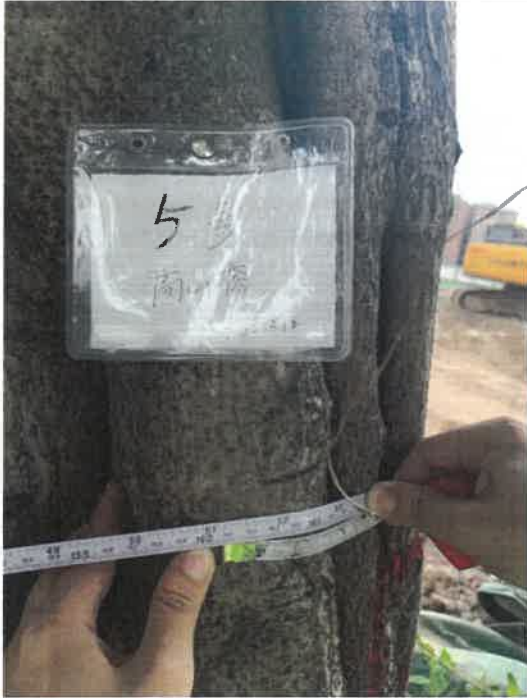
| 胸径 | 51.2cm | 高度 | 7.9m | 冠幅 | 800*930cm |
| 生长状况 | 长势优良 | 生长环境 | 一般 | | |
| 评估结论 | <input type="checkbox"/> 就地保护 | <input checked="" type="checkbox"/> 应迁移 | <input type="checkbox"/> 无迁移价值 | | |
| 必要性唯一性论证 | 位于施工基坑范围 | | | | |

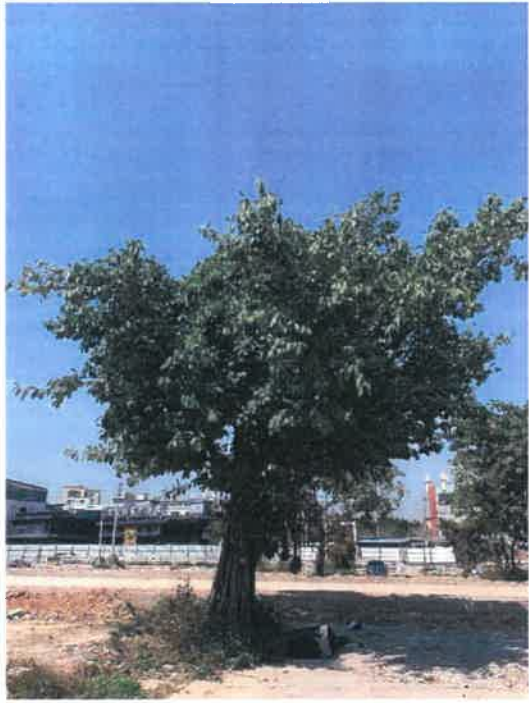
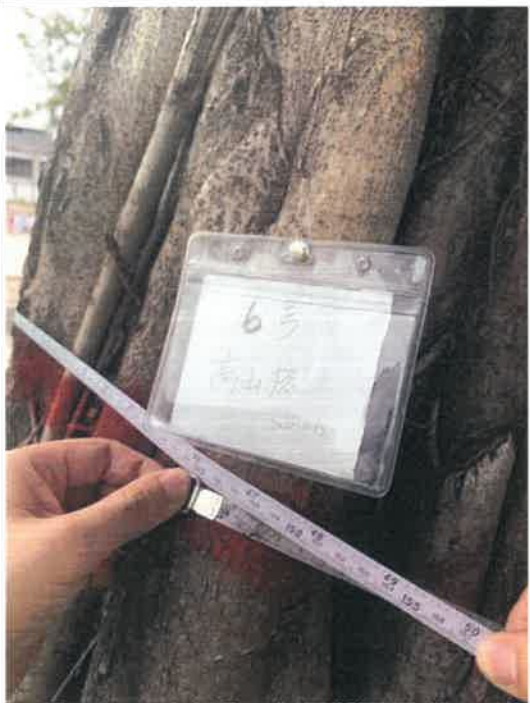
| 胸径 | 46.3cm | 高度 | 9.4m | 冠幅 | 1130*870cm |
| 生长状况 | 长势优良 | 生长环境 | 一般 | | |
| 评估结论 | <input type="checkbox"/> 就地保护 <input checked="" type="checkbox"/> 应迁移 <input type="checkbox"/> 无迁移价值 | | | | |
| 必要性唯一性论证 | 位于施工基坑范围 | | | | |

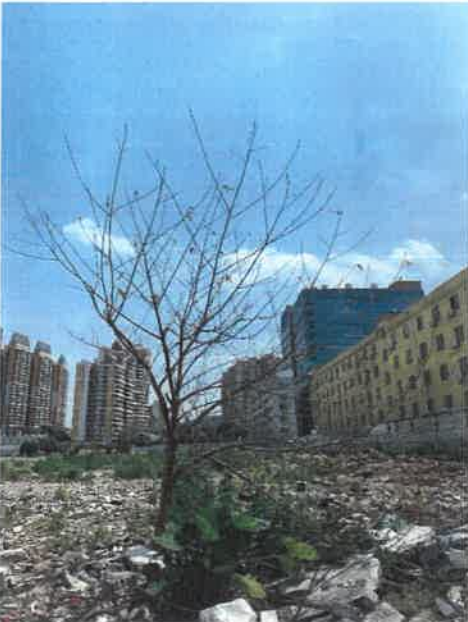
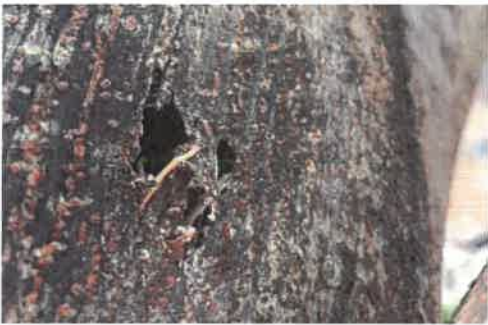
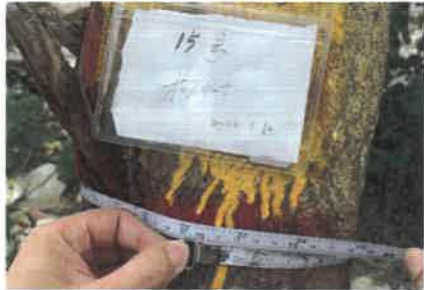
| 胸径 | 22.3cm | 高度 | 6.8m | 冠幅 | 670*580cm |
| 生长状况 | 长势差，有虫害 | 生长环境 | 较差 | | |
| 检疫性病虫害 | <input checked="" type="checkbox"/> 有 <input type="checkbox"/> 无 | 病/虫害名称：木蠹蛾 | | | |
| 是否达到病虫害防治指标 | <input checked="" type="checkbox"/> 是 <input type="checkbox"/> 否 | | | | |
| 评估结论 | <input type="checkbox"/> 就地保护 <input type="checkbox"/> 应迁移 <input checked="" type="checkbox"/> 无迁移价值 | | | | |
| 必要性唯一性论证 | 虫害（木蠹蛾）严重，幼虫钻入树木的茎内取食，危害树干芯材，且难以通过药物喷施达到防治效果，迁移易造成病虫害人为扩散，迁移价值远高于树木价值。选取木荷作为补植树木。 | | | | |

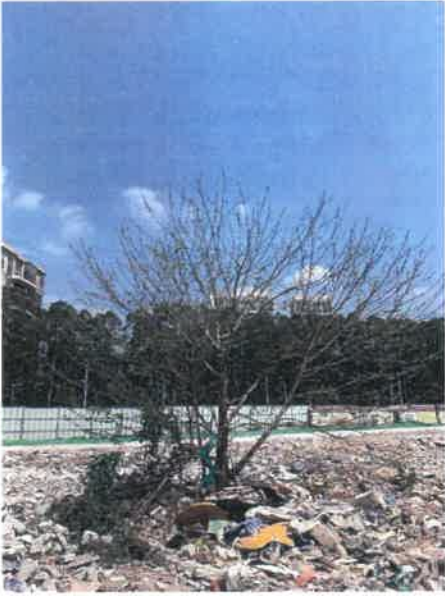
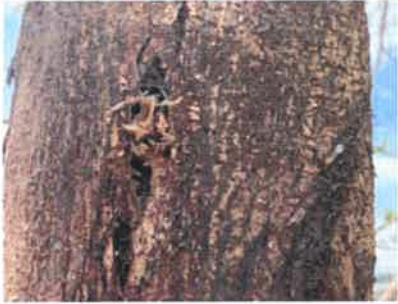
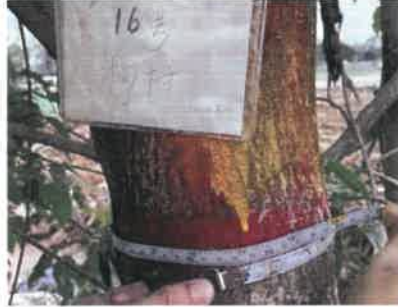
| 胸径 | 16.5cm | 高度 | 6.1m | 冠幅 | 710*460cm |
| 生长状况 | 长势差，有虫害 | | 生长环境 | | 较差 |
| 检疫性病虫害 | <input checked="" type="checkbox"/> 有 <input type="checkbox"/> 无 病/虫害名称：木蠹蛾 | | | | |
| 是否达到病虫害防治指标 | <input checked="" type="checkbox"/> 是 <input type="checkbox"/> 否 | | | | |
| 评估结论 | <input type="checkbox"/> 就地保护 <input type="checkbox"/> 应迁移 <input checked="" type="checkbox"/> 无迁移价值 | | | | |
| 必要性唯一性论证 | 虫害（木蠹蛾）严重，幼虫钻入树木的茎内取食，危害树干芯材，且难以通过药物喷施达到防治效果，迁移易造成病虫害人为扩散，迁移价值远高于树木价值。选取木荷作为补植树木。 | | | | |
